発生事例

— その他（公衆損害） —

関東地方整備局 港湾空港部

令和 3年 3月

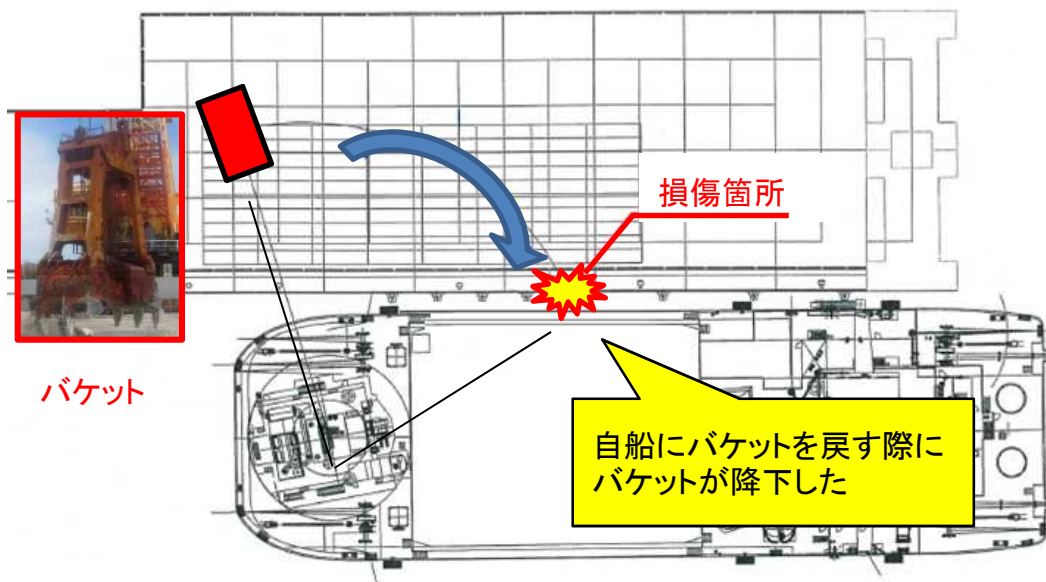
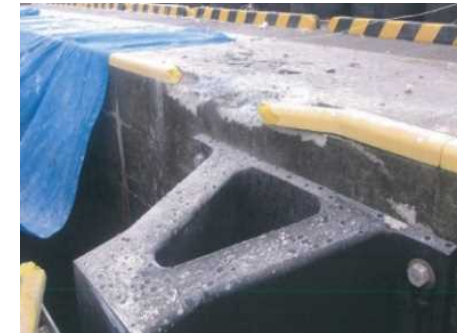
浚渫土砂を岸壁上へ揚土中、グラブバケットが落下して岸壁を損傷

グラブ浚渫船内の浚渫土砂を岸壁上に揚土している際、グラブバケットが降下し岸壁上部工を損傷させた。

上部工・縁金物
2.0m損傷

- ①浚渫船に搭載された浚渫自動掘りシステムを使用した作業で、誤作動によりバケットが降下する恐れがあるという認識が低かった。
- ②揚土作業を行っていた浚渫船のクレーンオペレーターが、繰り返し作業により注意力が低下し、バケットを下げすぎた。
- ③浚渫船のクレーンの各機能の内、一部が正常な動きをしなかった。
- ④グラブバケットが降下した場合の養生が実施されなかった。

- ①どのような機械も誤作動の可能性があるということを作業員全員に周知する。また、万が一のバケットの落下に備え、作業範囲内の立入禁止を徹底する。
- ②クレーン操作に異変があった場合に注意喚起を促すことができるよう、無線機を所持した監視員を浚渫船上に配置する。
- ③揚土工が完了するまで浚渫自動掘りシステムは使用せず、クレーンオペレーターが手動開閉操作により作業を実施する。
- ④グラブバケットが通過する箇所大型土嚢を設置し、上部工及び付属物を養生する。

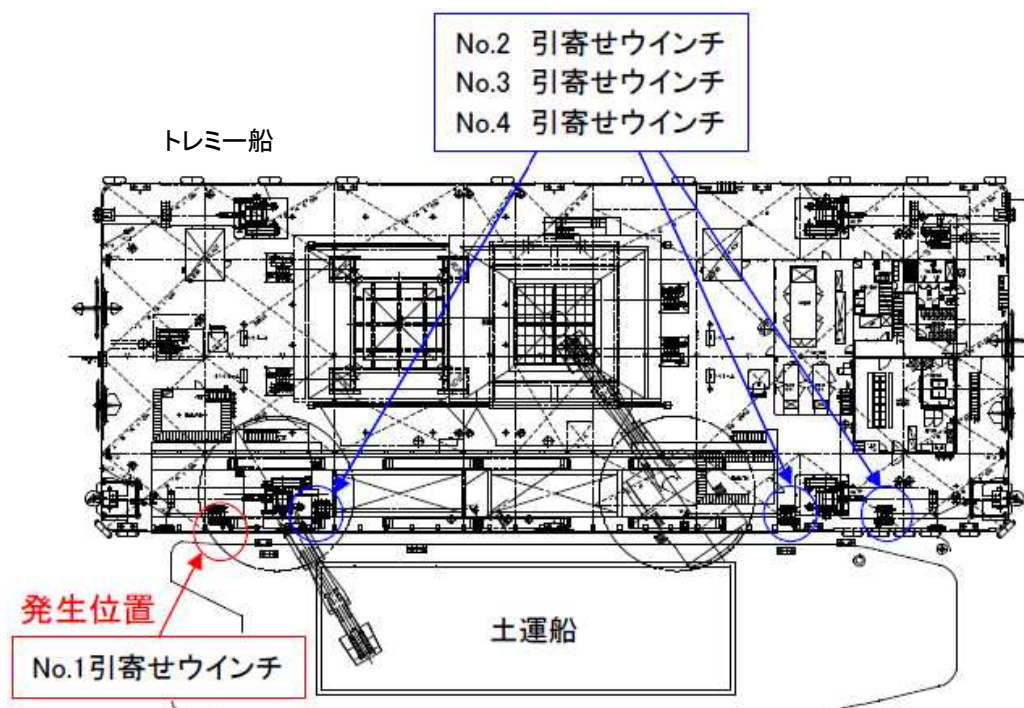
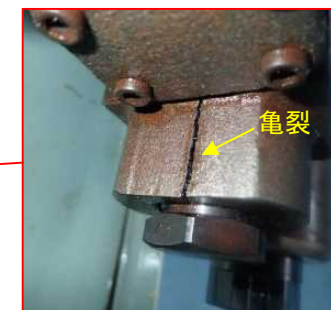
トレミー船のウィンチ部分が破損し、油が流出

土砂投入作業中、土運船引き寄せ用ウィンチ部分が破損し、油が流出した。

バルブブロック破損状況

油圧バルブブロックの材料に欠陥があった。

- ①オートテンション用バルブブロックを撤去し、手動操作での運用とする。
- ②土運船接舷後は、土運船と本船間にオイルフェンスを20m展張する。
- ③船内の油圧関係設備の総点検を実施する。
- ④緊急時の連絡体制を無線により行うことを再確認し、迅速な対応を取る。

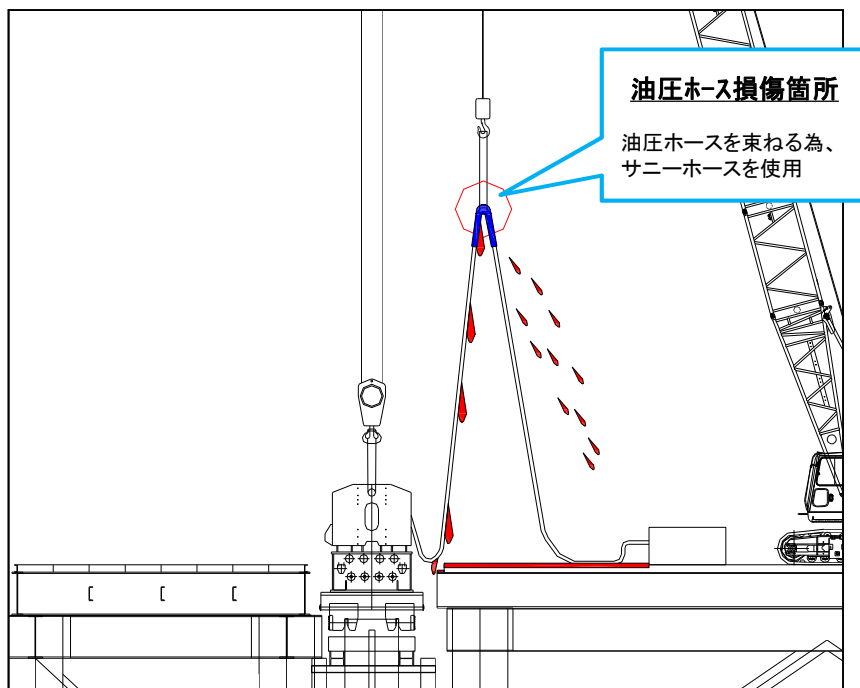
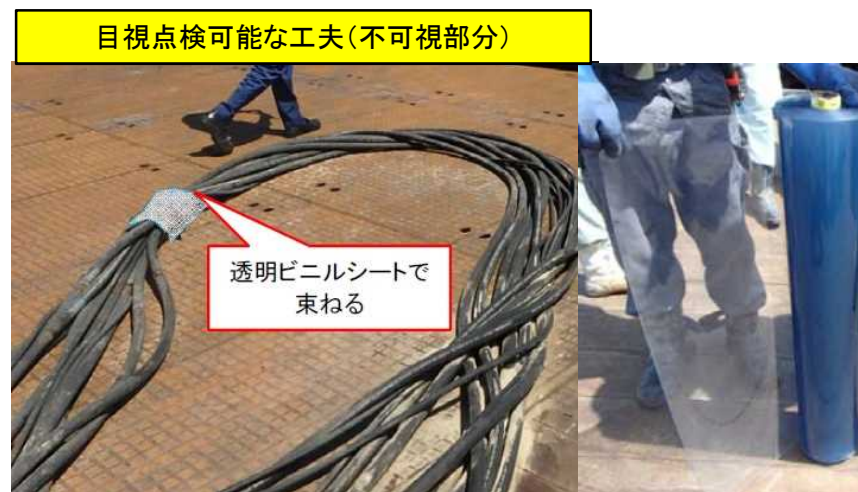
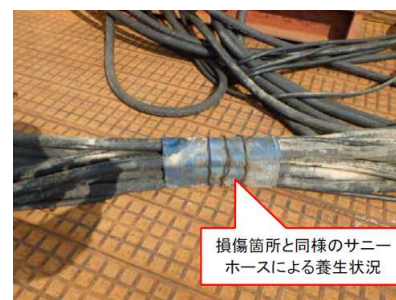
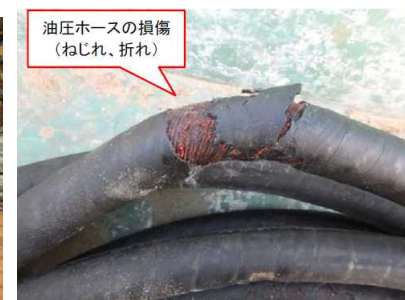
油圧ホース(バイブロ)から油が漏れて海上に一部流出

鋼管矢板打設中に油圧ホースから作動油が漏れて、その一部が海上に流出した。

- ① バイブロハンマと油圧ユニットを繋ぐ油圧ホース(13本/束)の介錯は、毎回同じ1点をナイロンスリングを用いて吊上げており、13本/束の最下端に負荷がかかっていた。
- ② 油圧ホースの介錯の際に吊点としていた箇所は、サニーホースで束ねられた箇所であった。現場での日常点検にて、サニーホースで束ねられた部分は、サニーホースの両端から油漏れがないことを確認していたが、サニーホースを開いて不可視部分までの点検は実施しておらず油圧ホースの損傷進行に気付けなかった。

- ① 1点に連続して負荷をかけないよう、油圧ホースの吊位置を毎日ずらして使用する。また、最下端の油圧ホースに負荷がかからないように、半円状に鋼材を加工した吊治具を製作し、油圧ホースを曲面に這わせ、油圧ホースに偏荷重がかからないようにする。
- ② 災害発生原因②についてサニーホースで束ねた箇所の不可視化防止対策として、透明ビニルシートで養生し、吊上げる毎に異常が無いか確認する。

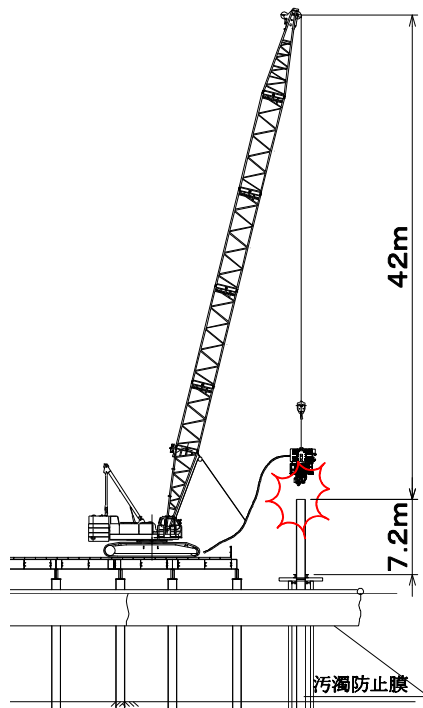
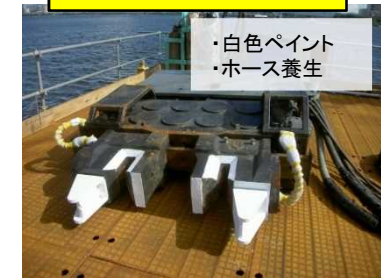
油圧ホースの口金具(バイブロ)を損傷させ、油が漏れて海上に流出

バイブロ(鋼管杭打設)をセットする際に口金具を損傷させ、作動油が海上に流出した。

口金具損傷

- ① バイブロハンマを鋼管杭にセットする際に合図者の誘導により行っていたがクレーンオペレータが合図を聞き間違え、バイブロハンマをセット高さまで下げてしまった。
※ バイブロハンマの油圧ホースが鋼管杭頭部に接触し、口金具を破損した。
- ② チャッキング(加圧)するまでに油漏れが無い状況であったため、作業員も気付かず、加圧した際に作動油が噴霧した。

- ① バイブロハンマセット作業時は合図者を2名配置し、クレーンオペレータを含め3方向からの確認、作業体制とし、終合図を確認してクレーン操作を行う。
- ② 視覚的改善のため、ガイド部に白色ペイントを塗布する。
- ③ ガイド以外の部分と鋼管杭が接触した場合は、直ちに点検を行う。
- ④ 杭1本を一連で作業することにより、バイブロハンマのセット作業の回数を減らす。
- ⑤ 油圧ホース口金具部に吸着マットを巻き付け、バイブロハンマ作業日は毎日取り替え、ホース口金具を毎日点検する。
- ⑥ 既存の汚濁防止膜にオイルフェンスを追加設置し2重にする。

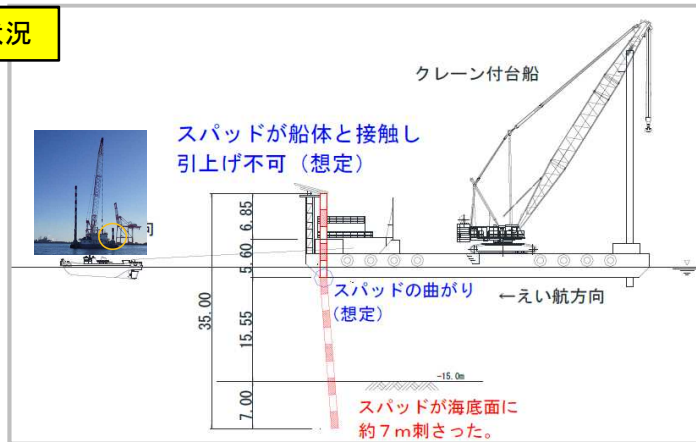
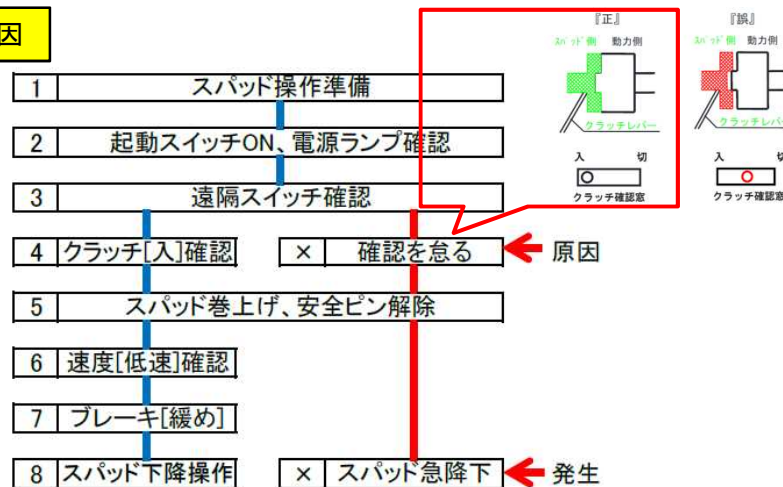
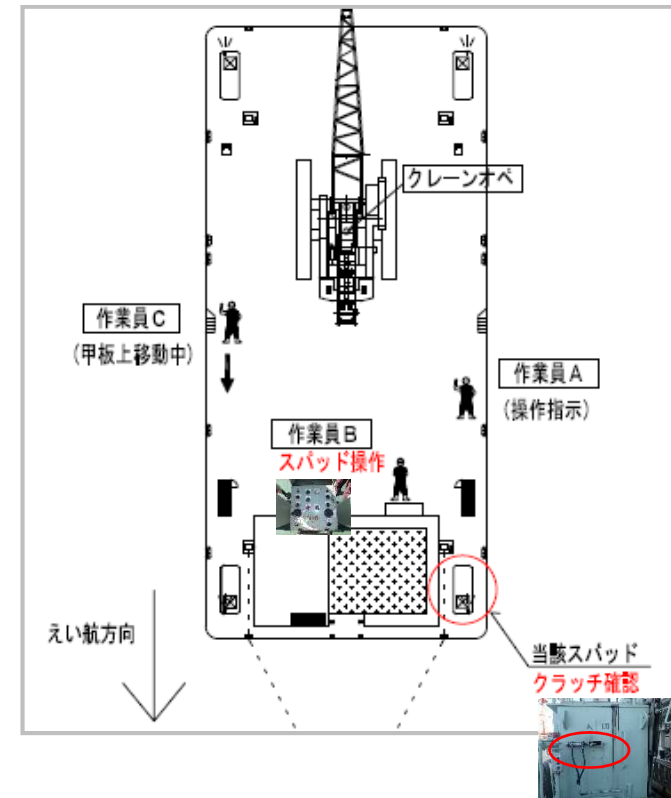
杭打船が港内で立ち往生し、他船舶の動静等に影響

港内に曳航中、手順を誤り(確認を怠り)スパッドを落下させ、他船舶の入港等に影響を与えた。

- ①スパッドの操作方法に明確な手順書が無かった。
- ②作業員がクラッチとギアの接続確認を怠った。
- ③協力業者からの事故発生連絡が遅れた。
- ④元請け職員が正しい情報に修正するのが遅れた。
- ⑤公衆災害を想定した危機管理体制に不備があった。
 - ・一般航行船舶に影響を与える。
 - ・港湾荷役に影響を与える。
 - ・漁業関係者に影響を与える。
 - ・市民生活に影響を与える

- ①操作方法を確認して手順書を作成する。手順書について周知徹底し、看板など注意喚起する。
- ②クラッチとギアが完全に噛み合っているかの確認者を配置する。
- ③異常があった場合には緊急時連絡表の通りに連絡を行う。また、速やかに報告することを周知徹底させる。
- ④状況を速やかに確認し正確に伝達する。情報に修正が生じた場合、速やかに発注者に伝達する。
- ⑤公衆災害を想定した危機管理体制を整える。「(仮称)公衆災害危機管理対策委員会」を発足し、支援体制を取る。
- ⑥作業員にハザードマップ及び公衆災害該当判断基準を設け、教育をする。

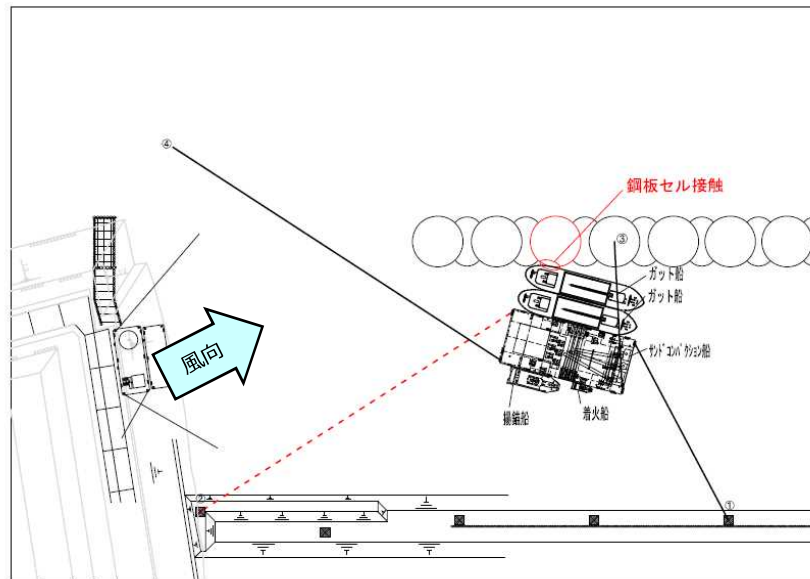
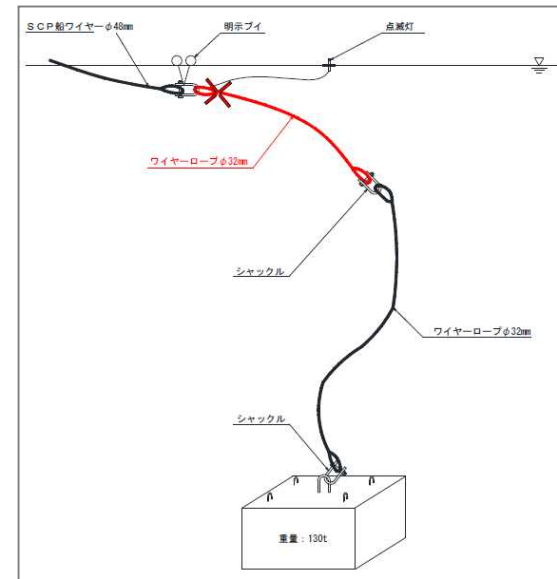
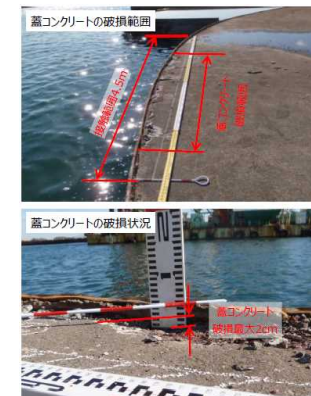
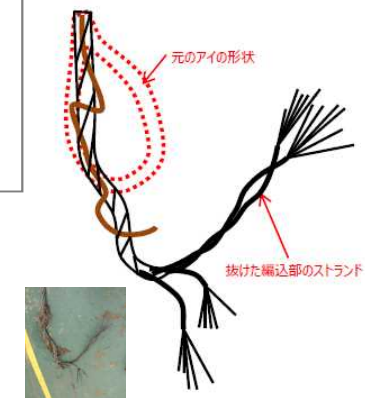
作業船の係留ワイヤーが破断し、風で流され岸壁に接触

現場待機していた作業船のワイヤーが破断し、風で流され整備中の岸壁と接触し損傷を与えた。

- ①天気予報の風速を信頼していた。
- ②ワイヤーロープは新品で異状はなかった。
- ③天気予報を基にした強風対策で十分だと判断した。

- ①再発防止対策の教育・周知を行う。(天気予報だけに頼らず、現場の風向・風速、南本牧周辺の風向・風速の実況等、複数の気象情報を確認する。)
- ②シンカーブロックのワイヤーロープを径の太い余裕のあるものに交換する。
- ③気象警報発令時等、状況に応じながらアンカーの数を増やす。
- ④前々日16時現在の気象予報で3時間平均風速が15m/s以上の場合には、前々日または前日に元請職員・下請業者責任者・船団長により待避作業について(基地港または避難場所へ退避、曳船の手配・現場待機、ガット船の退避、アンカーの数を増やす等)対策を決める。

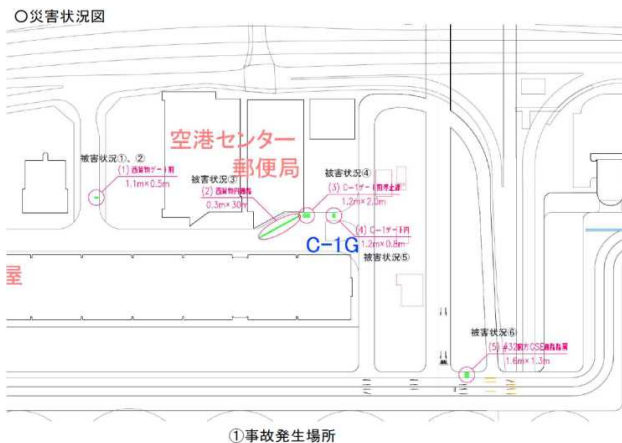
入場前にゲート手前で車両を停止し、車両旗を荷台前方に取り付けるために作業員が、荷台に登った際、荷台全体がシートで覆われていたので付着防止液の入っている蓋のない缶を倒したことに気付かず走行し、付着防止液を荷台よりこぼし、舗装を汚してしまった。

○付着防止液缶の積載状況

- ①チェックリストによる持込資機材の確認を怠った。
- ②シートを外してトラックの荷台の積み荷を確認しなかった。

- ・現場へ進入する際は、ワークステーション内にて職長及び責任者がチェックリストにて持込資機材の点検を行い、職員も職長及び責任者の履行確認を行う。
- ・全ての持ち込み道具をチェックリストに明記する。
- ・現場より退出する際は、従前より行っていた制限区域内で一度点検を行い、制限区域内から退場後はワークステーションにて再度点検を行う行為を、今後は複数体制にて引き続き徹底する。

- ・荷台のシートを外し積み荷を確認し、液体の入った容器の蓋は確実に閉める。

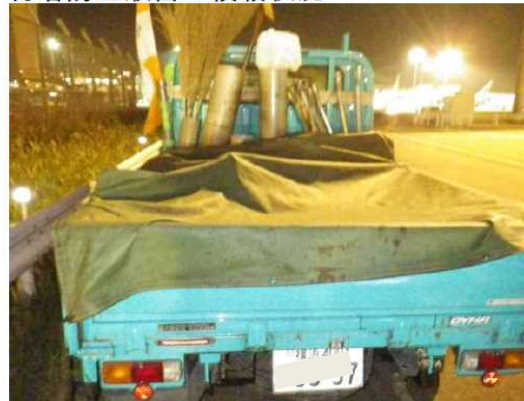
車両荷台状況

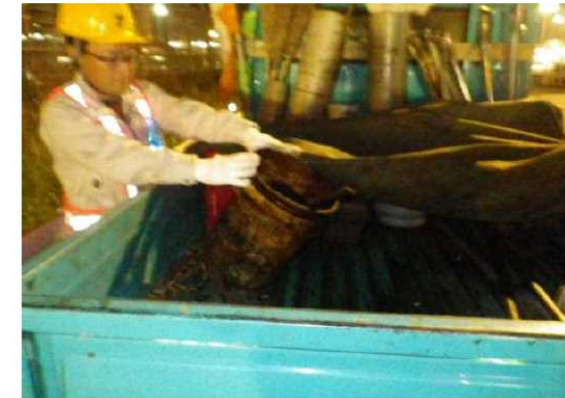
付着防止液缶状況

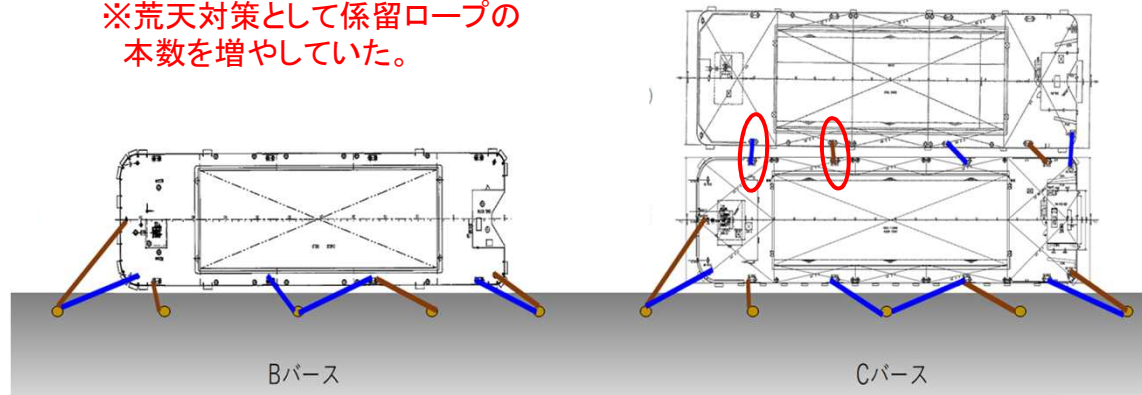
※荒天対策として係留ロープの本数を増やしていた。

土運船係留状況を確認したところ、土運船2隻をつないでいた係留ロープ(Φ50mm)2本の破断が確認された。

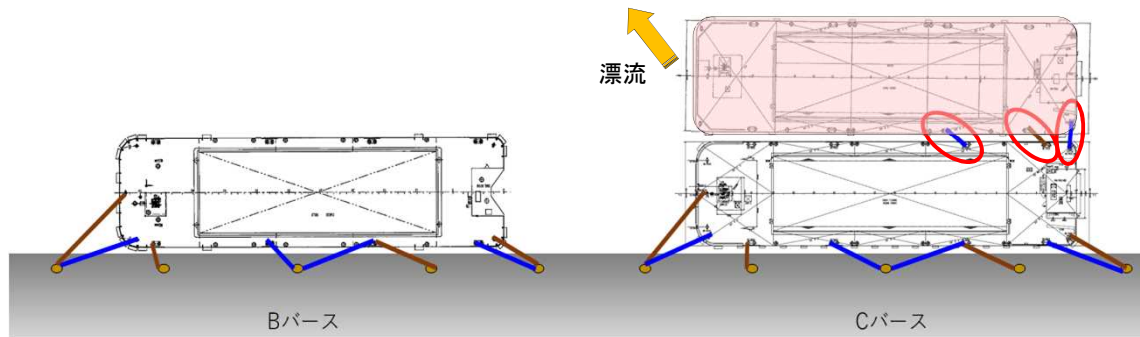
係留ロープ2本破断に伴い、緊急対応(タグボート手配の連絡調整)を開始した。

緊急対応に時間を要しているうちに、土運船2隻を繋いでいた残りの係留ロープ(φ50mm)3本が破断し、沖側の土運船が漂流した。

- 1) 土運船の動揺により、2隻係留した土運船同士をつなぐ係留ロープに想定以上の荷重が掛かり破断した。
- 2) 土運船のチェーンアンカーを投錨していなかった。

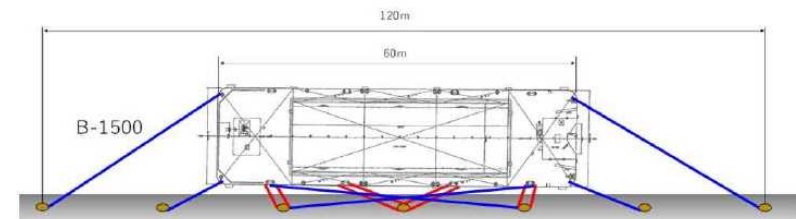
図-1 土運船係留図

【対策後(係留ロープ14本) ※平時は係留ロープ4本】

- 1) 荒天時、土運船は岸壁に直接係留する方法とし、2隻係留は行わない。
- 2) 荒天時は、係留ロープの本数を平時4本から14本に増やす(図-1)。
- 3) 荒天時は、土運船のチェーンアンカーを投錨する。
- 4) 係留ロープの目視点検を作業開始前に確実に実施する。
- 5) 荒天時緊急時の対策として、タグボートを手配できる連絡体制を整える。
- 6) 荒天予報を確認した場合は、避難場所の確保をする。
- 7) 荒天時緊急の対策として、日本製鉄株所有岸壁の使用承諾を得る。
- 8) 荒天時の土運船係留において、異常を発見した場合、速やかに第一報の連絡を行なう。
