関東地方整備局 港湾空港部

令和 4年 1月

令和3年 事故発生事例

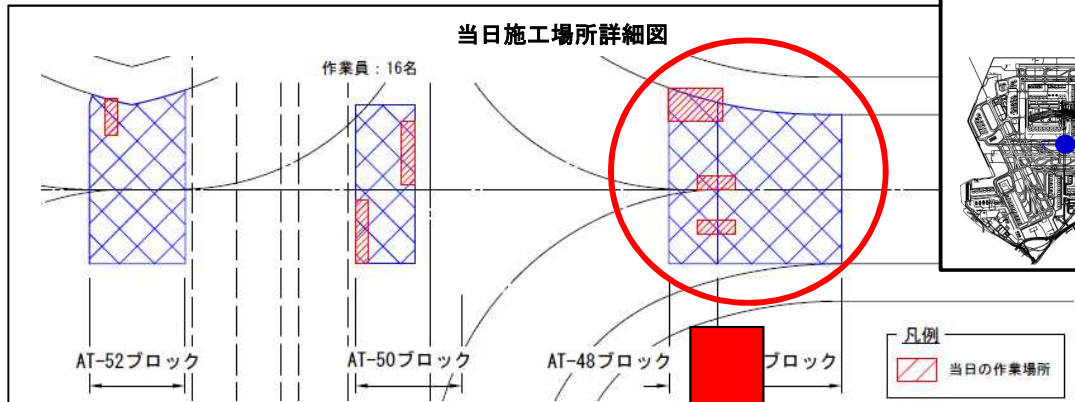
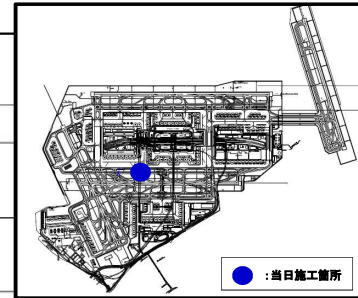
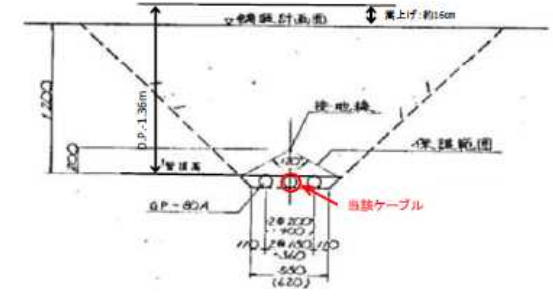
埋設物断面図

地盤改良工の削孔作業にて、埋設物(灯火電源ケーブル)を損傷

埋設物台帳から施工図を作成するときに全ての情報を反映できておらず、地盤改良工(薬液注入工)の事前削孔作業において、該当埋設物【灯火電源ケーブル】を損傷させた。

※灯火電源ケーブル損傷

- ・埋設物台帳から施工図を作成するときに全ての情報を反映できていなかった。
- ・施工図と埋設物台帳を照らし合わせチェックしたつもりになっていた。

- ・埋設物台帳に設計図を反映し、紙面でも管理する。
- ・埋設物確認フローの手順に沿って、施工図のダブルチェックをした上で、埋設物台帳および現地調査を基に作業エリア内を通る全ての埋設物を調査し、発注者や埋設物管理者に照査依頼をかける。
- ・照査の結果埋設物の特定に至らなかった場合、試掘を含めた別の調査を実施する。

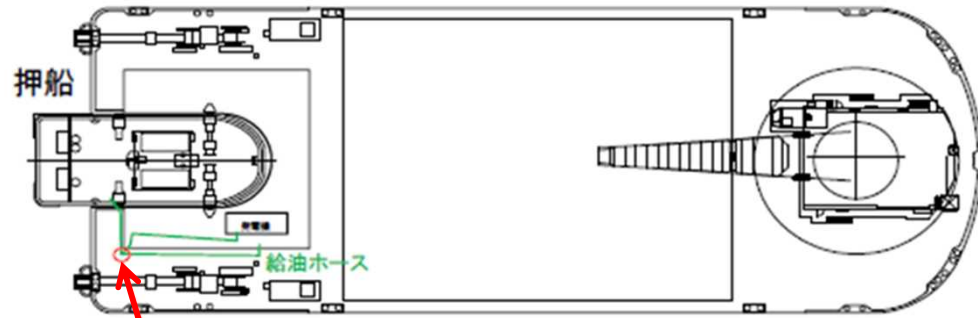
事故発生箇所

ケーソン据付で使用した資機材を既設防波堤上から撤去する際に起重機船付属の押船への給油ホースが外れ海上へ油を流出させた。

- ・バルブ操作の際に、本来開放するべきバルブを誤り閉めたままにしてしまった。また、自動給油のため、いつ給油ポンプが作動しているかわからない状態であった。
- ・給油に関わる配管構造についての点検項目が無かった。

- ・自動給油を取止め給油ホースの分岐を無くして1系統化に変更。また、起重機船燃料タンクから押船及び発電機への給油に関する作業手順書を追加。
- ・起重機船の始業前点検表見直し、給油設備に関する項目を追加。また、新たに燃料移送(給油)点検表を作成。

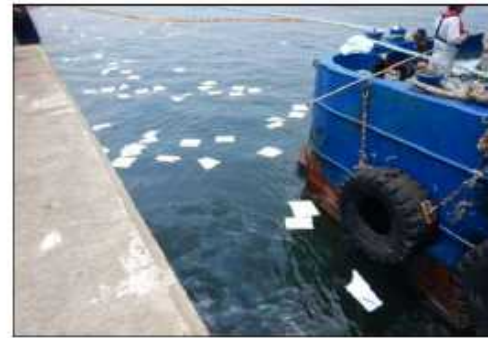
オイルフェンスの展張・吸着マットによる流出油の回収

※海上へ油流出

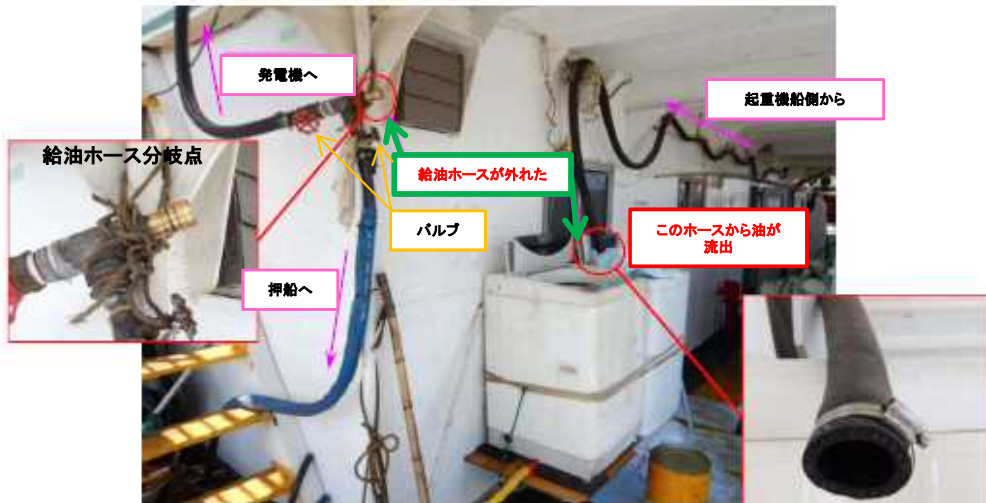
事故発生状況写真

脱落したホース

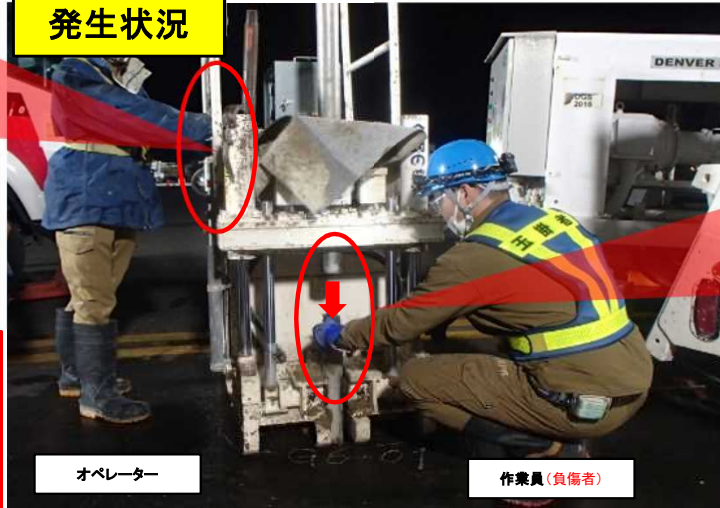
発生状況

【禁止行為】
禁止行為であったロッド間に手を入れた。
※操作ミスにより上側のケーシングロッド落下し、ロッド間に左手親指がはさまれ負傷。

※左手親指の先を完全切断

【操作ミス】
次の注入箇所へ移動の際、上側のケーシングロッドを固定しているチャックレバーを操作ミスにより操作したため、上側のケーシングロッドが落下。

- ・改良材のもどり量が多かったため、作業員が禁止行為であったロッド間に手を入れた。(遮蔽物がなく、容易に手が入られる状態にあった。)
- ・オペレーターの操作ミスにより、上側のケーシングロッドが落下した。
- ・オペレーターと作業員の声掛けが不十分だった。

- ・操作盤及びロッド間にネットを設置し、同時作業を行えないようにした。
- ・操作盤に「声掛け前操作禁止」の明示。
- ・作業手順や周囲への声掛けの再教育。

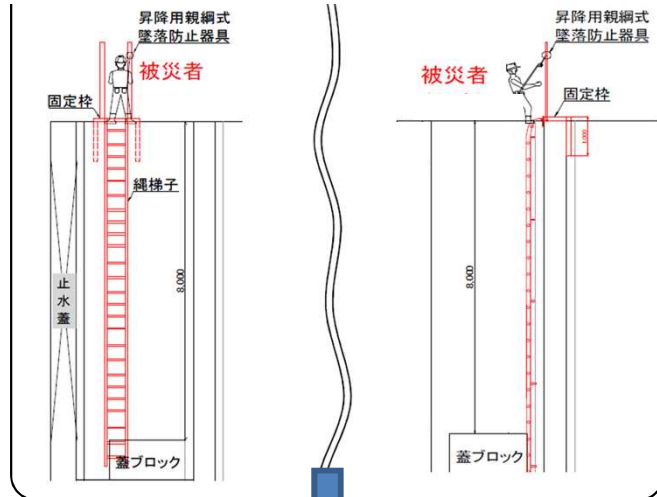
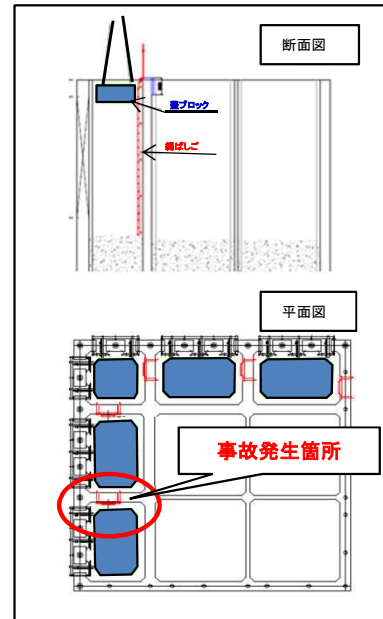
① 蓋ブロック据付完了後、玉外しの為、縄梯子を使ってRCケーソン内へ降りた

※ 労基からの是正勧告・指導あり
「安衛法第29条第1項違反」

※ 右肩甲骨骨折、右肋骨骨折、
右臀部動脈損傷、右肺挫傷)

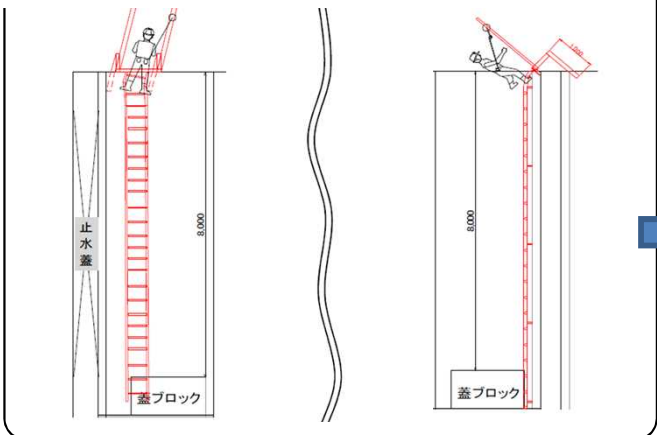
- ・縄梯子固定枠が、体重をかけた際、外れない構造となっていなかった。
- ・墜落防止装置が縄梯子固定枠に設置されていたため、縄梯子固定枠と一緒に落下し機能しなかった。
- ・下請けからの提案で、当初予定になかった縄梯子を使用する際に、元請職員が縄梯子固定枠の安全性の検証が不十分なまま、作業計画書も変更せず許可した。

② 縄梯子に足を掛けた際に、縄梯子の固定枠が外れた

- ・仮設等で加工材を使用するなど構造変更がある場合には実物を製作し、安全性を確認する。また、変更があった箇所は作業手順書も変更し、関係者に周知・実践してから使用する。
- ・縄梯子を使用せず、転落防止背枠付き梯子及び墜落防止装置での昇降が可能な構造とする。
- ・墜落防止装置は、単独で機能する箇所へ設置する。

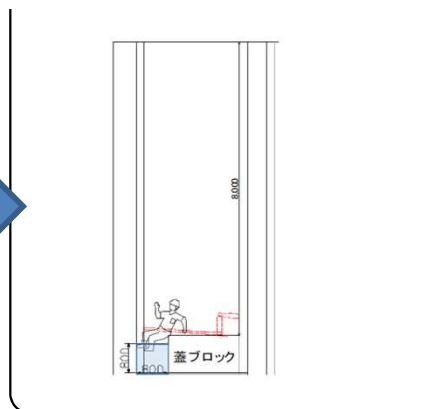
③ RCケーソン内に縄梯子の固定枠ごと落下【落下高さ8m】
