令和4年 事故発生事例

概要版

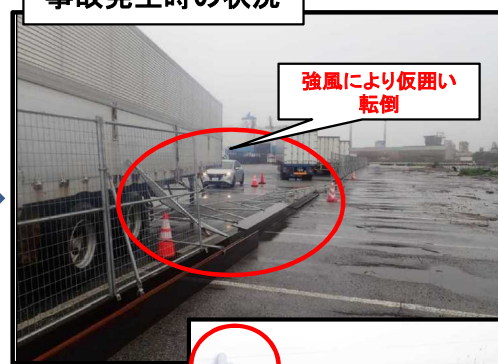
事故発生時の状況

強風により仮囲い転倒

転倒した仮囲いが駐車中のシャーシに接触し損傷させた

・仮囲いは風を通すメッシュフェンスをH鋼(300×300×5000)に固定する構造としていたが、予測を超える強風を受けた場合の対策ができていなかった。

※予見できないものだったのではなく、低気圧の接近に伴う強風時や台風の接近などの異常気象が予想される場合に速やかに取るべき対策として大型土嚢を常設するなどして安全率(構造計算上のぎりぎりの安全率ではなく)を高めるなどの対策を取っておくべきであり、受注者の対策が十分ではなかった。

・出入口の構造をジャバラゲートから、仮囲いとは独立した鳥居型建枠及び単管パイプによる門扉に変更し、風の影響を軽減する構造とする。
・仮囲いは、中段部に単管を通し、背後に埋め込んだボルトと単管を番線にて控えを取る形として補強する。

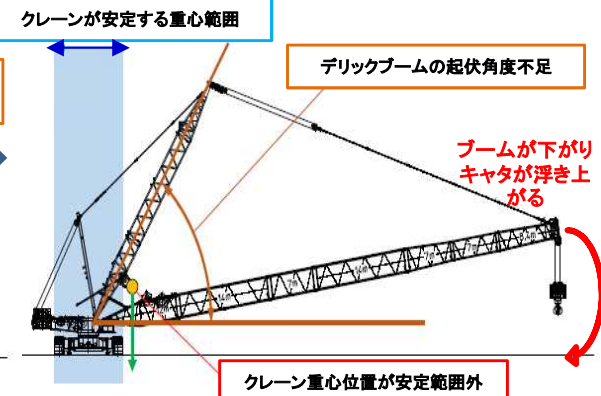
○事故発生時の姿勢

※クレーン転倒

- ・組立作業手順書にデリック使用時に特に留意すべき事項が具体的に記載されていなかったため、クレーン組立中、主ブームを吊り上げて旋回時に、指定仰角の途中の時点で主ブームを上げて旋回してしまった。
- ・オペレータはデリックブームを起こさないで転倒の可能性があることを認識していたが、「大丈夫だろう」との判断のもと、組立作業指揮者の合図に従い旋回した。
- また、組立作業指揮者はデリックブームを指定仰角まで起こさなければいけないことを知らずにオペレータに合図した。
- ・関係者全員で作業手順周知会を実施したが、元請職員のデリックブーム式クレーン組立ての認識および安全教育が不十分であった。

- ・作業手順書の見直しおよび計器類チェックシートを新たに作成し、作業ステップ毎に手順や計器類の正誤のチェックシートを使用し、確認漏れを防ぐ。
- ・熟練した組み立て作業指揮者を配置(変更)し、適宜作業手順書を元にチェックする。更に、該当社製クレーンの操作に熟練したオペレータを配置(変更)する。
- ・作業開始前に、詳細を記載した作業手順書にて、熟練した組立作業指揮者、元請職員、クレーン組立従事者による作業手順周知会を実施する

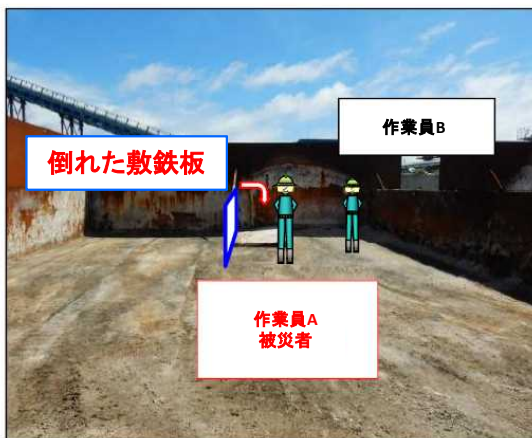
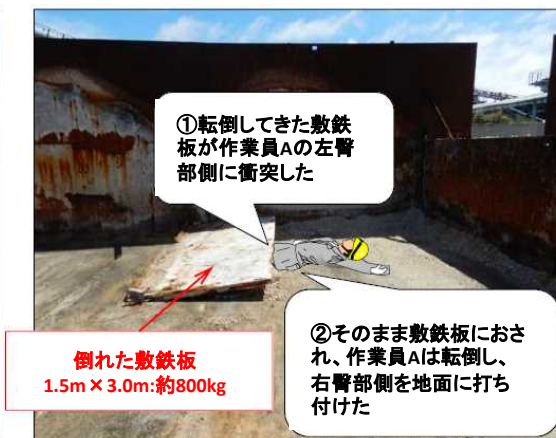
発生状況

工所用仮設ヤードの骨材仮置場で、作業員が残っていた骨材をスコップで掬いとして清掃片付けをしていたところ、仕切り板（敷鉄板）が倒れて近くで作業していた当該作業員の臀部にあたり、負傷した。（骨盤骨折：全治6ヶ月）

・骨材仮置き場の壁は、敷鉄板を縦置き固定していたものだが、以前より使用し続けていたため、安定しているものかと思いついでしまい、点検についても不定期の目視点検（点検記録無し。）のみで、固定鋼材の腐食および溶接部の経年劣化により、不安定な状態となっていたことを確認できていなかった。

・縦置き固定された敷鉄板の近接作業にも関わらず、固定箇所の経年劣化により敷鉄板が転倒するかもしれないという危険性を認識できていなかった。

・貸与物品（製品を除き、現地で製作されたもの）でも、事前に構造照査（構造計算書の確認）を行う。
また、貸与後に腐食等の点検を行う。

・現場点検を実施し、貸与物件（製品を除き現地で製作されたもの）のうち構造安定性に問題がある設備を抽出する。

※今後、骨材仮置場は使用しないため、解体作業を行うまでは、倒壊のある範囲への立入禁止措置をとる。

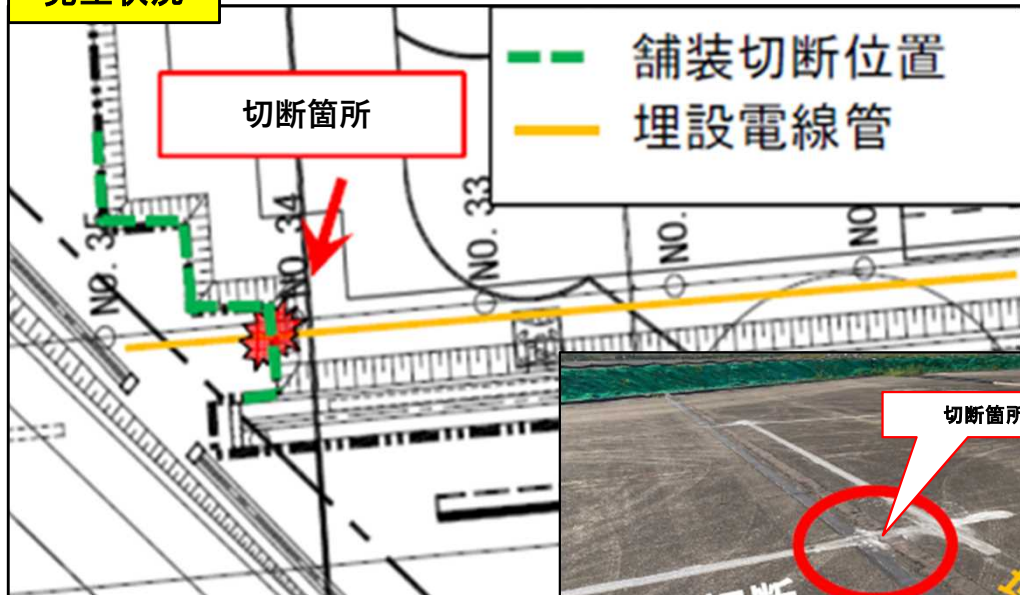
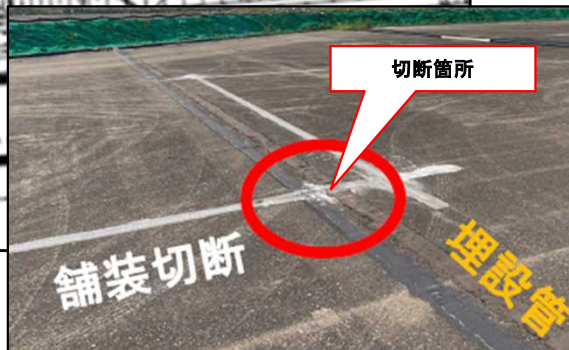
発生状況

※暫定エプロン照明灯の埋設電線管およびケーブル損傷

- ・監理技術者が元請工事担当者へ施工上の制約や留意事項等の説明時に、図面を用いて説明をしなかったため、元請工事担当者は、舗装切断作業で、施工上の制約がない(埋設管がない)ものと誤認し、下請負者に対して施工上の制約がない(埋設管がない)ものとして舗装版切断作業を指示した。
- ・舗装版切断の作業手順書にも埋設図を添付しなかったため、情報が不足したまま下請作業員に周知した。
- ・現地での埋設物位置の事前確認の際、埋設箇所の舗装の色が違ったため、マーキング明示を怠った。

- ・作業内容の打合せの際には図面を用いて行き、現場での疑問点や注意を要する事項について質疑を行う。また、作業進捗により事前に確認した以外の箇所を施工する際には、元請負者の指導の下、全作業員が作業手順書等により改めて作業内容の確認を行ったうえで作業を実施する。
- ・埋設管位置の情報は、書面と現地にて工事関係者全員へ周知徹底し、日々のKY活動において埋設物の有無を確認するとともに、埋設管の位置を周知徹底できるように、作業手順書を改訂する。
- ・埋設管位置、範囲を事前にマーキング明示するとともに、埋設管に近接して作業する際、作業中はカラーコーン等を設置し、見える化を行う。

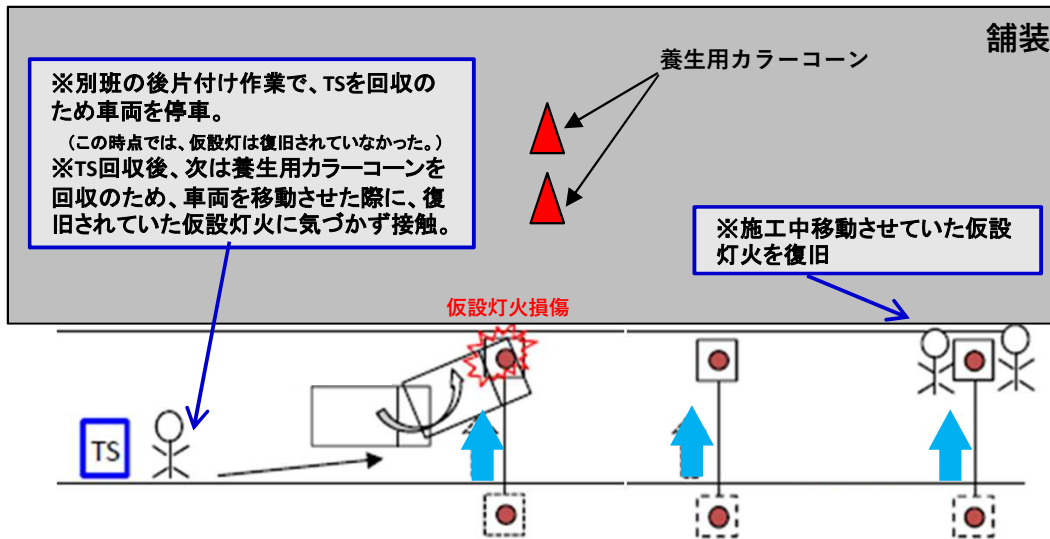
発生状況

※仮設灯火を損傷

- ・片付け作業時、仮設灯火を復旧する箇所の近傍に車両を停車させた。(駐車場所を定めてなかった。)
- ・車両が近くに停車されていたにもかかわらず、別班の作業員が車両の近傍の灯火を復旧させた。
- ・車両の停車時間が短かったため、車両を移動指せる際に周辺の確認を行わなかった。

- ・片付け作業車両は作業手順書に記載された決められた位置に車両を停車させる。
- ・仮設灯火復旧手順について、作業手順書を修正し再度周知する。
- ・仮設灯火を復旧する車両以外の車両退出後、監理技術者の指示で仮設灯火を復旧する。
- ・車両移動前に車両の前後左右を確認して、障害物の有無を確認する。

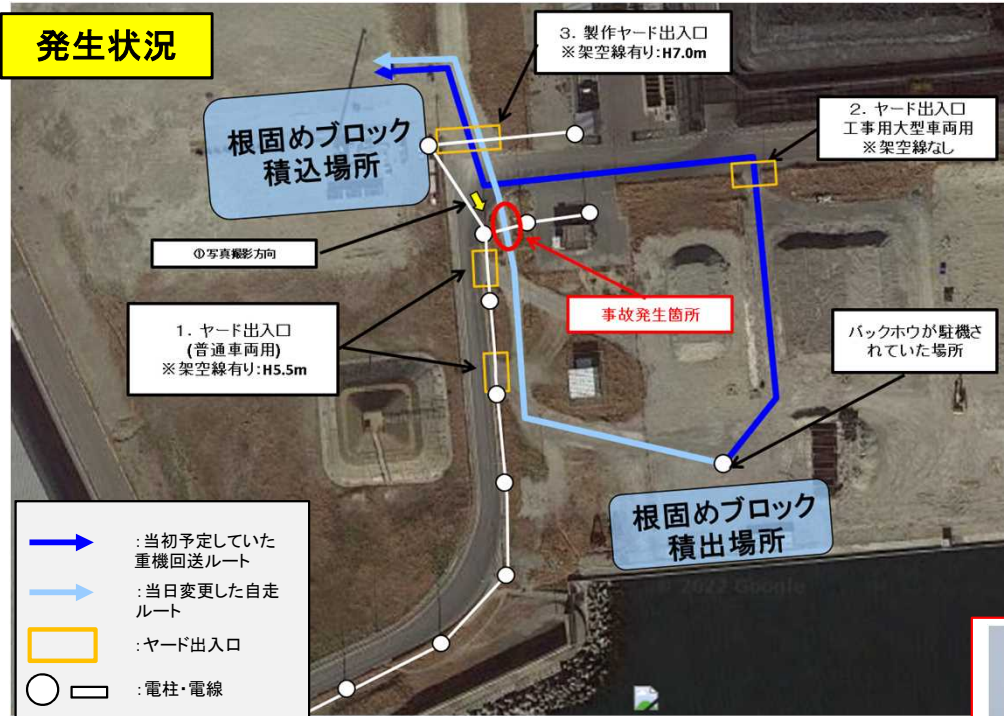
発生状況

・バックホウ自走の際、当初予定のルートではアスファルト舗装路面箇所が長かったため、できる限り舗装路面を損傷させる事が無いよう、本来車両がとるべき場所ではない箇所を当日急遽ルートとして選定し、かつ、ブームをあげたまま走行したため今回の事象が発生した。

※架空線を損傷

- ・重機のヤード間の移動は、トラックによる回送を行う事となっていたが、当日急遽予定の回送車が来られなくなったことから、バックホウを自走することになったが、決められたヤード出入り口(ルート)を使用しなかった。
- ・また、バックホウ自走の際に、根固ブロックの吊ワイヤーも運搬するため、ブームをあげたまま走行(吊り荷走行)を行った。
- ・元請が前日確認した作業内容が、作業当日に変更になったことを確認できていなかった。
- ・元請は、架空線の高さを確認し、工事大型車両用のヤードの出入口や、運搬ルートを決めていたため、架空線ありの目印表示等の設置をしていなかった。

- ・バックホウのブームをあげたままの自走(吊り荷による自走)はさせない。また、重機の施工エリア間の移動は、トラック等による回送車による運搬にて、決められた運搬ルート以外は走行させないように徹底させる。
- ・打合せなしでの作業方法・内容の変更の禁止を再度教育する。KY ミーティング等の様式に作業方法・内容の変更有無確認欄を設け、前日確認した内容から変更があったのか、確認し記録する。
- ・架空線カ所に明示看板の設置及びロープを張り、架空線ありの明示をする。

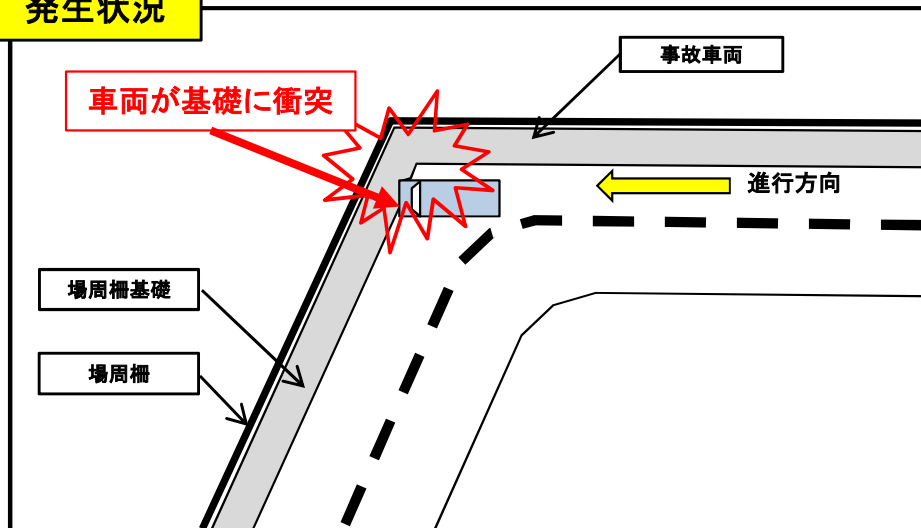
発生状況

現場作業終了後、現場から場外へ退場するために、場周道路を車両で移動中、運転手がID 識別票を携帯しておらず車内を確認するため、わき見運転をしたことにより、場周柵基礎(パラペット)に衝突し、車内に乗っていた6名全員が負傷した。

- ・ID 識別票の管理が不適切であり、携帯していなかった。
- ・運転中にも拘わらず、身分書(ID)を探したため、脇見運転をおこなった。
- ・羽田空港における制限区域内の運転に不慣れであった。

- ・ID 識別票を首から下げて常に携帯しておくことを再周知、教育する。
- ・脇見運転防止のため、車両の運転中は、安全な場所に車を停車させてから、車中で物を探す事を決まりとし、運転者を含め全作業員に教育する。また、忘れ物がないか乗載備品管理簿を用いて確認させる。
- ・新規入場者、初心運転者に対して、元請職員が認めた経験がある作業員を助手席に同乗させ、危険箇所等を誘導(ナビゲート)する。また、1週間後に制限区域内の運転に問題ないかの確認を行う。

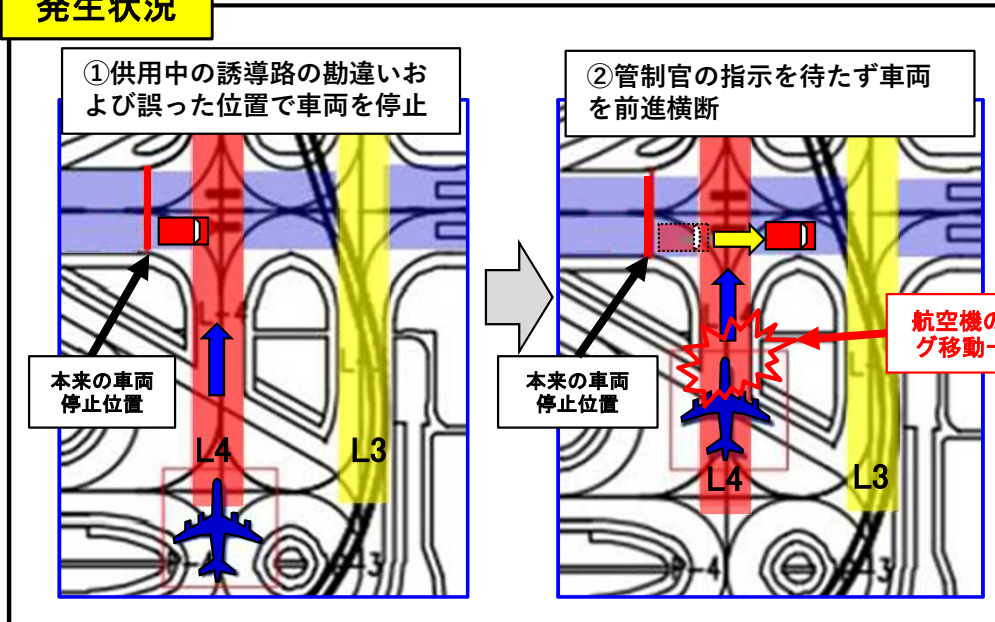
発生状況

・運転車両を運転していた担当者が、供用中の誘導路はL4であつたが、L3だと勘違いをした。
 ・社内取り決めでは、L4もL3誘導路がどちらが供用中であっても、同位置であるL4手前で停止するよう教育・指導をしていたが、担当職員は以前より、L3供用時の待機位置をL4中心線灯手前で問題無いと自己判断をしていた。

※トーイング移動中の航空機を一時停止させる

- ・供用中の誘導路を勘違いしていた。
- ・担当者が社内に取り決めていた本来の停止位置ではない場所に車両を停止させていた。
- ・航空機が誘導路に進入してくるのを目の当たりにして、進路妨害を起こしたと気づき、直ちにこの場から離脱しなければと思い、管制官の指示を待たずに前進横断をした。

- ・供用中の誘導路が記載されたチェックリストを確認し、誤りがあれば助言を含め担当技術者に指示指導する。
- ・停止位置については、誘導路灯（T-2型標識灯）を目標とし、他にも誘導路案内標識も利用しその手前で必ず停車する事を再徹底する。
- ・現地にて停止位置目標またその他の標識等を確認させる。

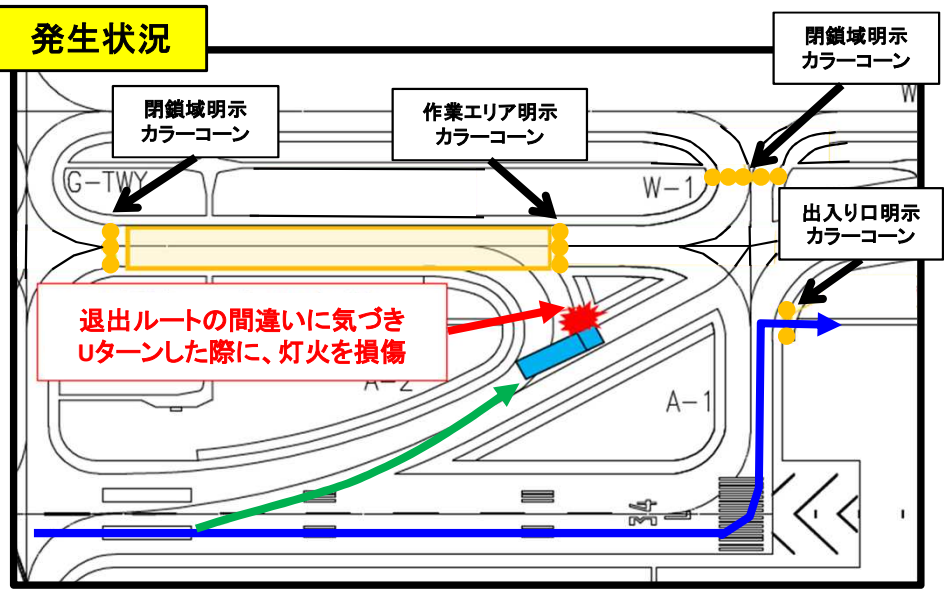
作業終了後の車両退場の際に、先頭を走行していた大型車両(トレーラー)の運転手が、作業エリア明示のカラーコーンを出入口明示のカラーコーンと誤認し、退出ルートとは違う誘導路へ誤進入し、慌てて正しいルートに戻る際に旋回したところ誘導路灯火を損傷させた。

※退出ルートの間違え、誘導路灯火を損傷

- ・運転手は現地の状況が理解できておらず、説明用の図面は「経路と出入口」のみが描かれた図面であったため、運転手は、作業エリア明示と出入口にある赤色カラーコーンを誤認識し、退出ルートを逸脱した。
- ・新規入場時教育に退出ルートを逸脱した場合は、その場で停車してJV職員または1次協力会社に連絡をする事をルール化していたが、周知徹底されていなかった。
- ・先頭車両がルートを逸脱した場合に、後続の車両がルートを逸脱した車両へ連絡し、停車させる手段がなかった。
- ・ルートを逸脱した際、慌てていたため周囲を確認せずにUターンした。

- ・車両入場だけでなく退場の車列においても車列表を作成し、不慣れな運転手かを確認し、車列の先頭はベテラン運転手とする。
- ・「経路と出入口」の記載に加え、曲がり角の目印を記載した「入退出マップ」を新たに作成し、車内に装備させる。
- ・新規入場時教育だけでなく毎月の安全教育訓練においても、入退出ルート(場内ルールも含む)を十分理解させる再教育を行う。
- ・先頭車両がルートを逸脱した場合に備えて、先頭車両と最後尾車両を無線連絡出来るようにしていたが、携帯電話を使用し全ての車両においても連絡が取れるように冗長化する。(電話に出る場合は車両は停止させる)
- ・大型車両(トレーラー)バック時の誘導者の配置に加え、Uターンする際にも、必ず誘導者を配置する。(上乘セルール)

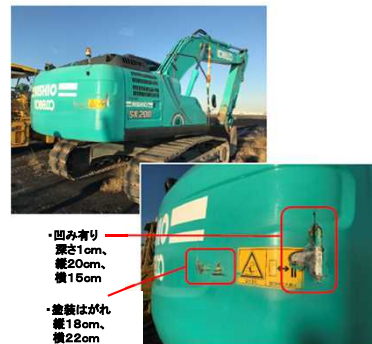
バックホウ損傷状況

仮置きしたアスファルト切削ガラを搬出作業時において、バックホウにてダンプトラックへアスファルト切削ガラの積込みを行うためにバックホウを旋回させたところ、バックホウの後部(カウンター)がダンプトラック荷台後方と接触し、ダンプトラックの運転手が負傷した。

- ・アスファルト切削殻・バックホウおよびダンプトラックが直線状になる配置となったため、アスファルト切削殻を積み込む際にバックホウが、180度旋回しなければならなかった。
※バックホウ後部(カウンター)は、バックホウの旋回中心に対して、運転席より3m程度張り出しているため、通常より近づきすぎたダンプトラックに旋回時接触した。
- ・切削ガラ運搬作業におけるバックホウとダンプトラックの配置が作業手順書に明記されておらず、作業手順が定まっていなかった。

- ・アスファルト切削殻・バックホウおよびダンプトラックの位置を、バックホウ旋回中心点を頂点として90度(バックホウが90度旋回で作業可能)となるように配置することで、バックホウ後方(カウンター)がダンプトラックに接触しないようにする。
- ・作業手順書に、バックホウとダンプトラック、誘導員の配置を明記する。

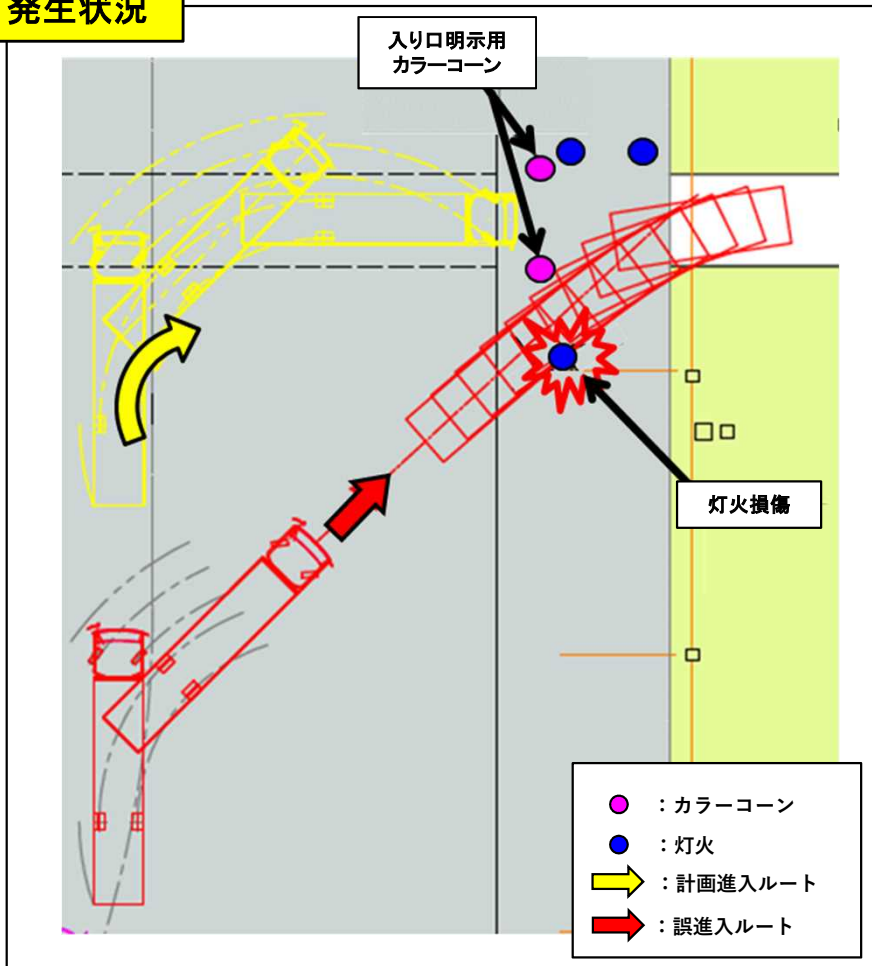
発生状況

車両運搬車(セルフローダー)が待機していた場所から、誘導路を経由して保安道路への入口へ進入する時に、入口右側の灯火に車両を接触させ灯火を破損させた。

- ・工事関係車両の移動の際には、先導車を配置している。
- ・入口にはカラーコーンが置いてあり、入り口を通る際は、カラーコーンの間を通ることとしていたが、ショートカットし、カラーコーンの間ではない箇所を走行した。

※灯火を損傷

- ・先導車の次に、車両運搬車(セルフローダー)が4台続くことになっていたが、走行順番(車列)を決めていなかったため、出発判断が遅れ、先導車との距離が空いてしまった。
- ・先導車との距離が空きすぎたため、車両運搬車(セルフローダー)の運転手は、前方を注視しすぎて、走行路周辺の灯火への注意を失念し、通路明示(カラーコーン)の外側を走行した。
- ・設置していたカラーコーンの標示(発光色)が、保安道路出入口標示として分かりづらかった。また、カラーコーンの間隔が狭く大型車両が通りづらかった。

- ・現場入退場時に、走行順番(車両運搬車(セルフローダー)の車列)を朝礼時に指定し、移動時は、指定した走行順番を徹底する。
- ・先導車は、15km/h 以内の速度で走行し、後続車両との距離を確認しながら誘導する。また、曲がり角や分岐等では特に後続車に通行経路が明確になるよう、徐行で誘導する。
- ・保安道路の出入口は設置間隔を広げるとともに、標示を緑色誘導棒付カラーコーンとし、矢印板(反射)と灯火養生表示も新たに設置する。

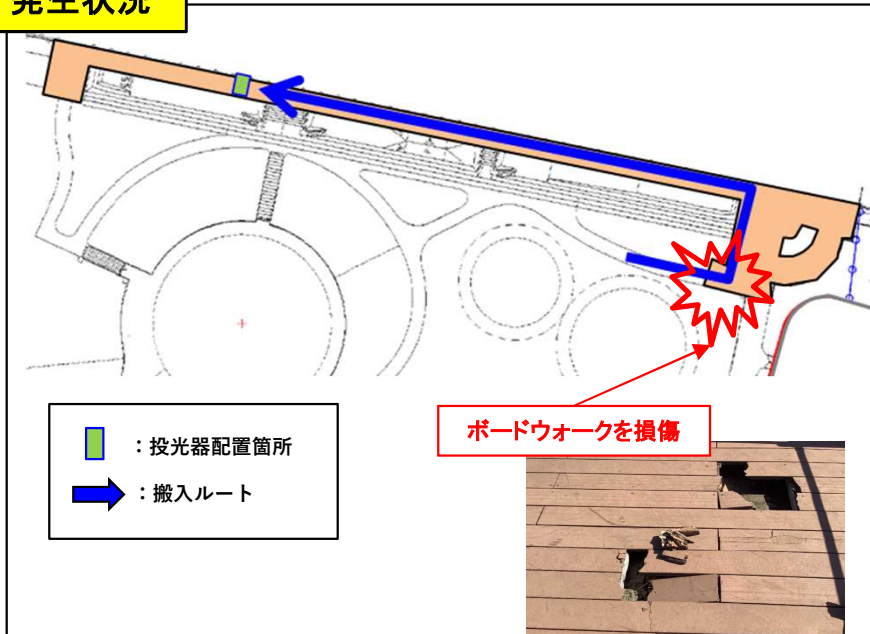
発生状況

※ボードウォークを損傷

- ・下請け職員は、作業手順は認識していたが、投光器付き発電機をフォークリフトで運搬した方が効率がよいと考え、元請職員に了承を得ずに、作業手順の変更を行った。
- ・ボードウォークにフォークリフトが乗り入れても、ボードウォークの強度は問題無いと思い込み、安全上問題無いか確認を怠った。
※ボードウォークは、歩道であるため、車両の乗り入れを考慮していない。

- ・作業手順書を徹底させる。
※投光器付き発電機の間配り作業については、フォークリフトでの作業は行わないことを作業手順書に明記して周知する。
- ・作業区域の制約条件を事前に確認出来る、作業条件を明示したエリアマップ(現場のルール)を作成する。
