発生事例

—はさまれ・巻き込まれ—

関東地方整備局 港湾空港部

令和 3年 3月

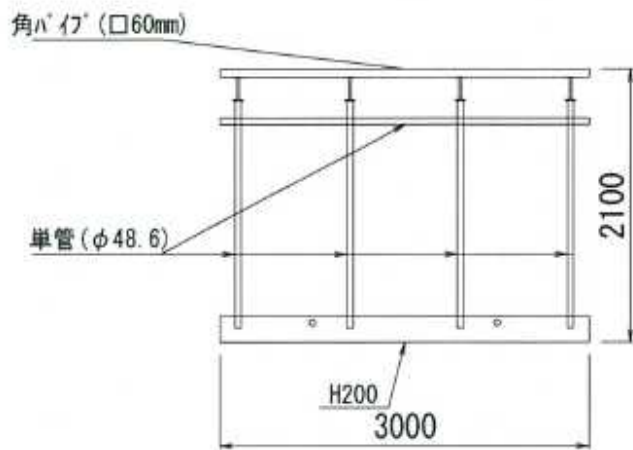
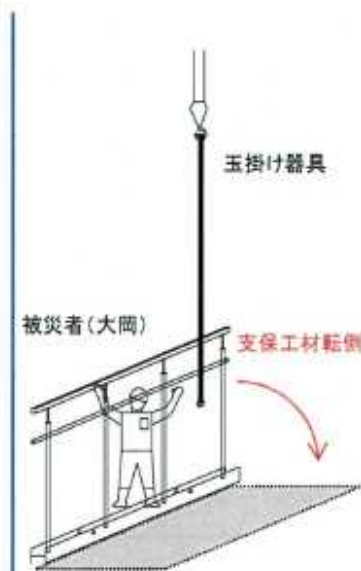
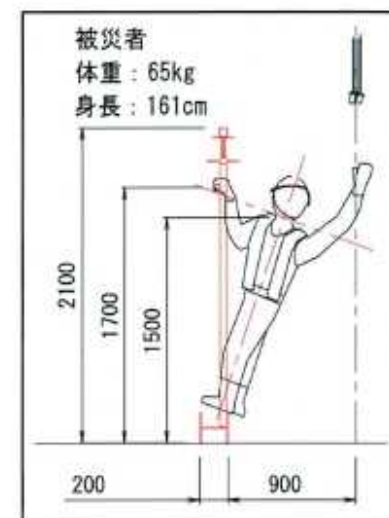
玉掛け器具を取る際、支保工材が倒れ腹部を単管と地面に挟まれた。

C. Cから吊下げられた玉掛け器具を乗出して取ろうとした際、支保工材が倒れ、腹部を支保工材の単管と地面に挟まれた。

- ①支保工(H鋼)の上に乗って玉掛け用スリングロープを引き込むため、上向きで身を乗り出して作業を行った。
- ②支保工(設置組立)の作業手順書はあるが、玉掛け方法の詳細まで記載していなかった。

- ①支保工(H鋼)の上に乗って玉掛け作業を行わない。玉掛け用具を手の届く位置まで下ろしてから回し込む。
- ②外力が加わっても倒れないように、支保工材を固定する。
- ③作業手順書に玉掛け方法の手順を追記して周知徹底する。

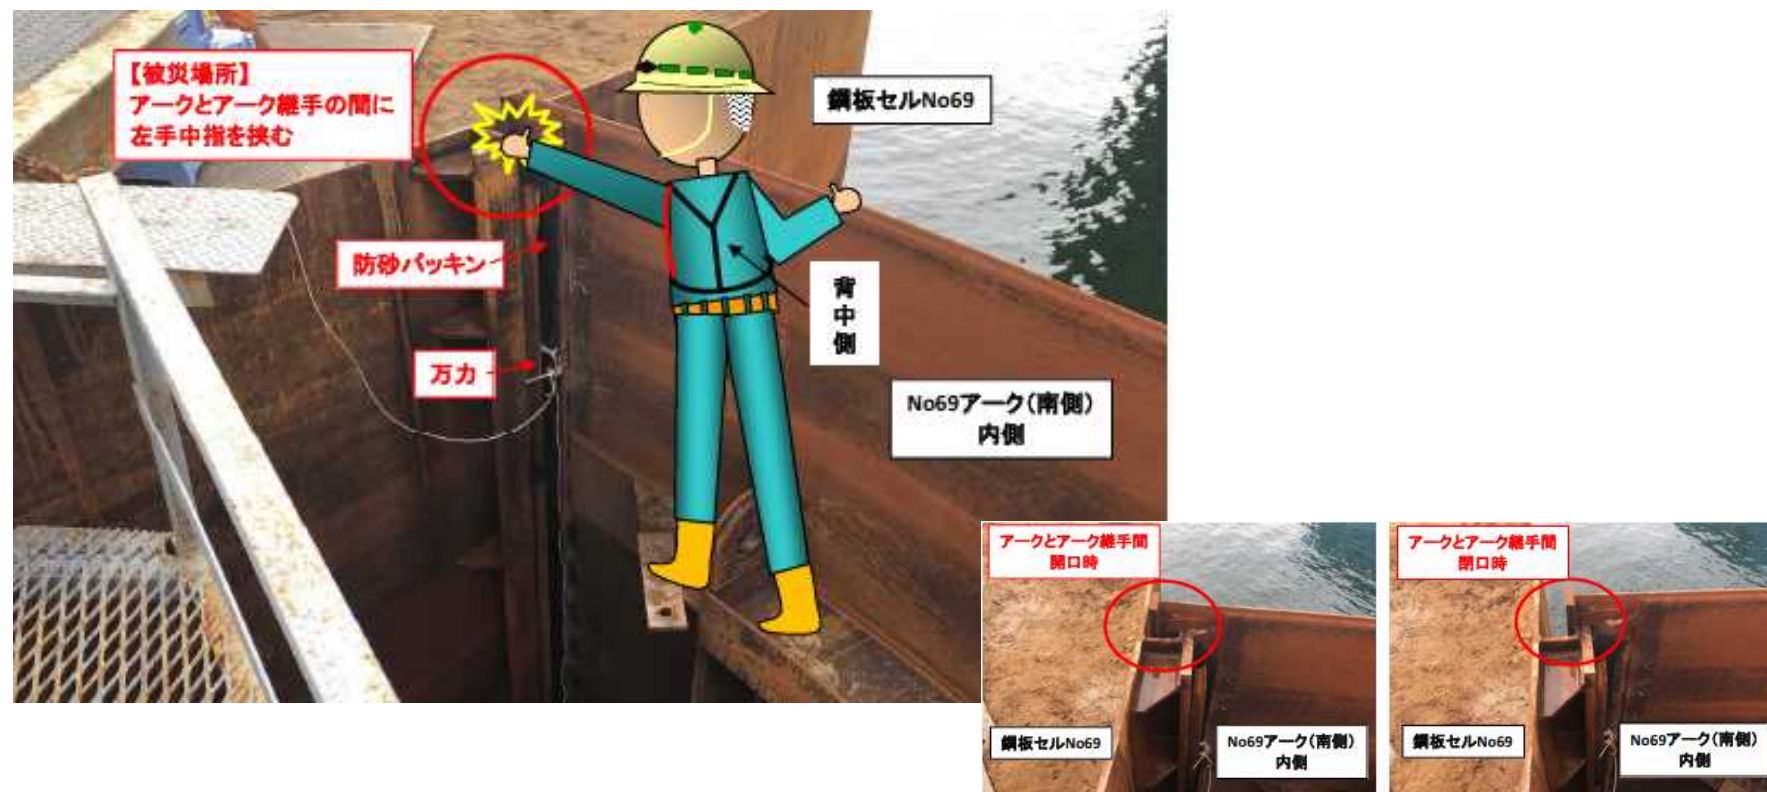
波によるアークの動揺によりセルとアーク継手との隙間に指を挟まれた。

アーク継手の防砂パッキン固定用万力の取外し作業で、作業体制を変える際、波によるアークの動揺によりバランスを崩し、セルとアーク継手との隙間に左手中指の先端部分を挟まれた。

- ①被災者は体勢を変える時に、アークとアーク継手の間に手を置いた。
- ②アークが波で動揺していた。
- ③アークとアーク継手の間に手が入る状態だった。アーク設置に付随する作業であったため、作業手順書に具体的な記載が無かった。

- ①危険個所に手を置かないよう注意喚起を行う。
- ②物的及び作業的要因によってヒューマンエラーを防止する。
- ③中詰材を投入し、アークの動揺が無くなったことを確認する。
- ④アーク設置後、アーク継手保護カバーを設置する。
- ⑤カバーの上面に取っ手を取付け、クランプは締付部鉄板に溶接取付け片手で持てる一体物とする。
- ⑥作業手順書の見直しを行う。
- ⑦中詰材をアーク上段円周リブまで投入し、アークの動揺が治まり後、中詰材を足場として安定な姿勢を確保した上で万力の取り外し作業を行う。
- ⑧中詰上に水がある場合は水替え後に作業を実施する。

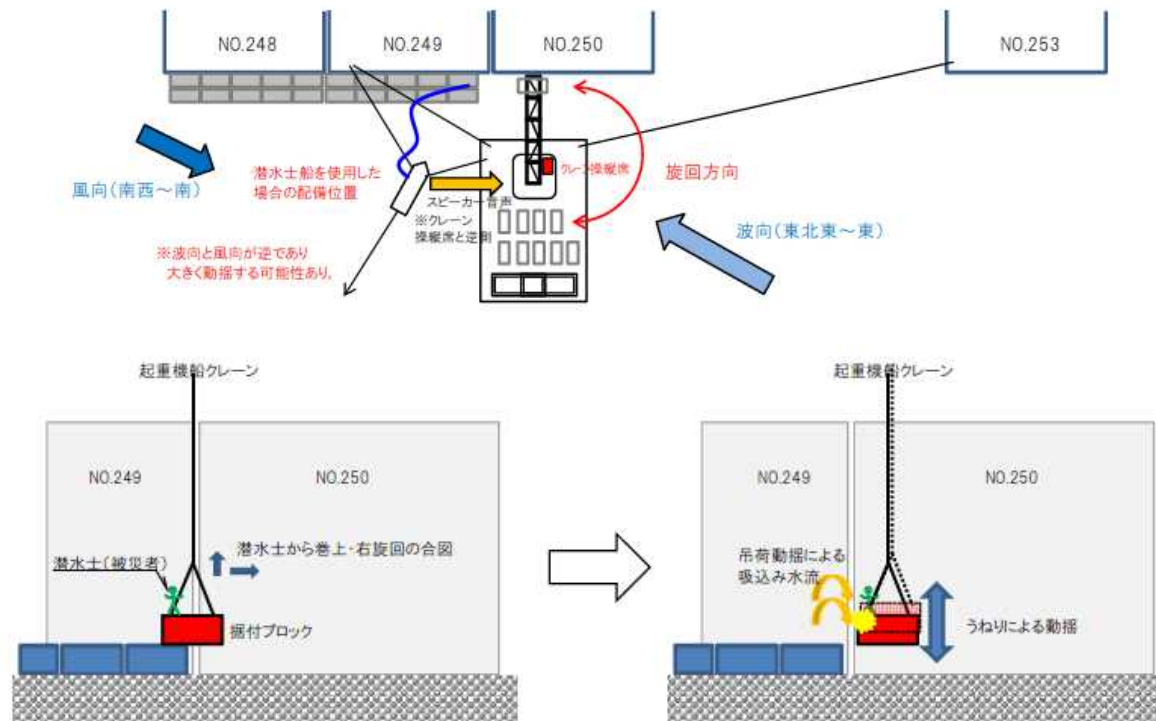
【当日の海象状況で潜水士船を使用した場合の作業状況図】

ケーソンと根固めブロックに左足膝下を挟まれて負傷。

起重機船による根固ブロック据付作業の施工中、波の影響でブロックが動揺し、ブロックの据付誘導を行う潜水士が、ケーソンと根固ブロックに左足膝下を挟まれ負傷した。

- ①潜水士(被災者)が根固ブロックに接近したまま巻上・巻下の合図を行った。
- ②潜水士潜行前にケーソン上からの合図で根固ブロックを概ね所定位置に着底させたつもりが、隣接するブロックに半分乗っかる形だった。
- ③うねりにより起重機船が動揺し根固ブロックを吊っているワイヤーが張ってブロック自体が動揺した。
- ④ブロック着底による濁りが発生し水中視界が1.0m程度となってしまう離隔を確保しての目視位置確認ができない状況だった。
- ⑤作業中止基準に水中視程基準を設けておらず、具体的な退避離隔に対するルールが曖昧だった。
- ⑥不安定な状態で着底している場合の措置について潜水士各自の状況判断に任せているところがあり、再据付時の統ルールが確立していなかった。

- ①クレーンの巻上・巻下合図は、最低5m以上離隔を確保してから行うよう徹底する。
- ②潜水士が潜行し目視確認の結果、ブロックが不安定な状態で着底している場合は、潜水士は退避し、ケーソン上合図者の合図により再度ブロックを安定した状態で着底するよう据え直す。
- ③作業中の波による動揺を考慮し、うねりによる吊荷の動揺がなくなるまでワイヤーを巻き下げた後、潜水士が位置確認作業に入る。
- ④離隔(2.5m以上)を確保して目視確認ができる程度に濁りが収まってから位置調整の合図を行う。
- ⑤ブロック据付作業時の作業中止基準に水中視程基準を具体的に設定する。
- ⑥不安定な状態で着底している場合は、潜水士による合図での調整は行わず、潜水士退避後にケーソン上合図者による合図で再度安定状態での着底を行い、その後潜水士による微調整作業に移行するよう徹底する。

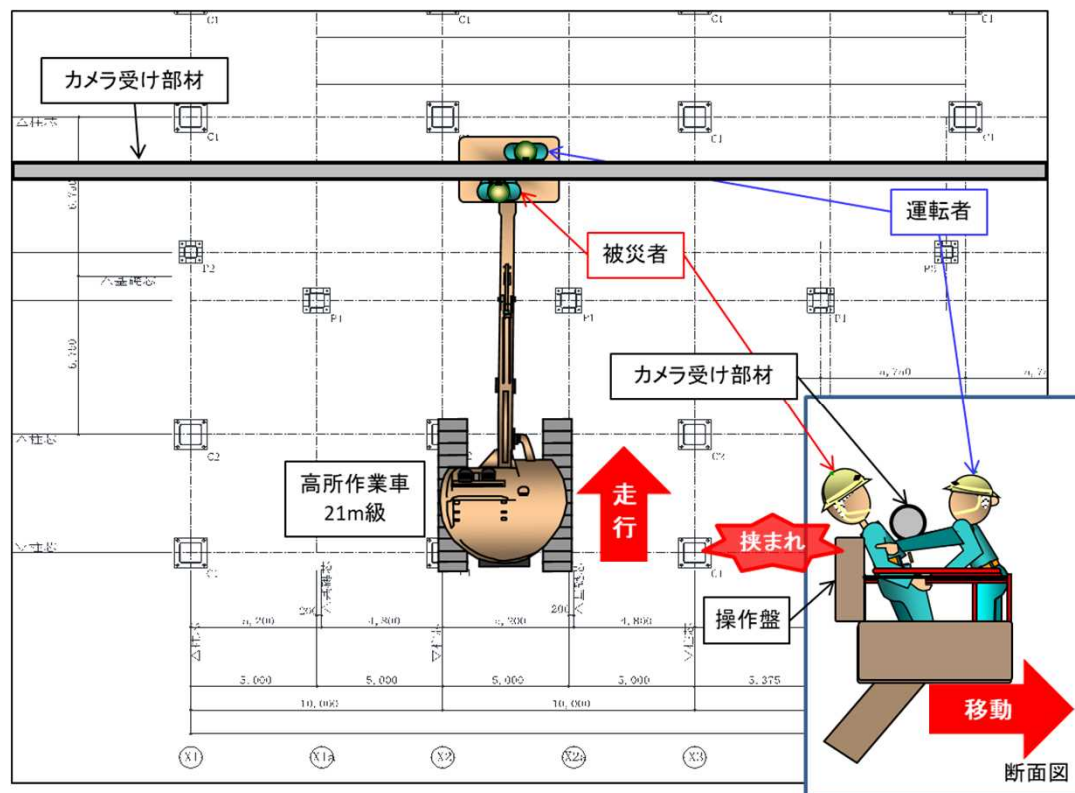
高所作業車のブーム伸縮操作で操作盤とカメラ受部材の間に腹部を挟まれた。

高所作業車の作業床位置を微調整のためブームの伸縮操作を行ったところ、走行レバーに接触し高所作業車が走行したことから、カメラ受部材と操作盤の間に挟まれ負傷した。

- ①被災者が高所作業車作業台とカメラ受部材に挟まれる位置に立っていた。
- ②作業台が移動することがわかっていたのに作業台が動いたら障害物に近づく方向に立っていた。
- ③高所作業車運転手は移動する方向に人がいるのにもかかわらず、作業員を移動させるように声掛けをしなかった。
- ④高所作業車運転手は、被災者が挟まれる位置にいたにもかかわらず、作業台を動かした。
- ⑤運転者と被災者の間にカメラ受材がある状態であった。
- ⑥作業台操作盤の走行レバーにカバーがなかった。
- ⑦接触を防止するような装置(注意喚起等)がなかった。
- ⑧注意喚起看板が不足していた。
- ⑨作業手順書はあったが、障害物箇所での作業手順が詳細まで記載されていなかった。

- ①カメラ受材等の部材に近接して移動する場合は、作業台には一人のみ(運転者兼塗装工)とする。
- ②障害物等に挟まれる方向に作業台を移動させない、かつ挟まれる位置に立たせない。
- ③障害物のある箇所を移動する時は、障害物の当たらない高さまで作業台を下げてから行う。
- ④移動させる際は同乗者に声掛けを行う。
- ⑤高所作業車作業台操作盤の走行レバーにカバーを付ける。
- ⑥作業台にセンサーを取り付け近接しすぎた場合警報が鳴るようにする。
- ⑦上部接近に対し、感知バー(塩ビパイプ)を設置する。
- ⑧トラックスケールピットの狭隘部は足場を組む。
- ⑨運転者から見やすい箇所に注意喚起看板を取り付ける。
- ⑩作業手順書に障害物箇所での、詳細手順を追記し周知する。
- ⑪作業再開前に高所作業車の危険ポイント及び安全作業等教育訓練及び実施訓練を行う。

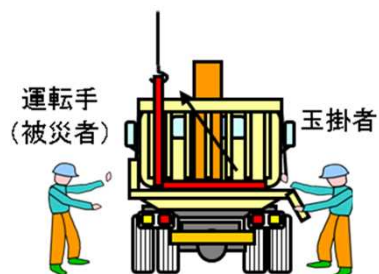
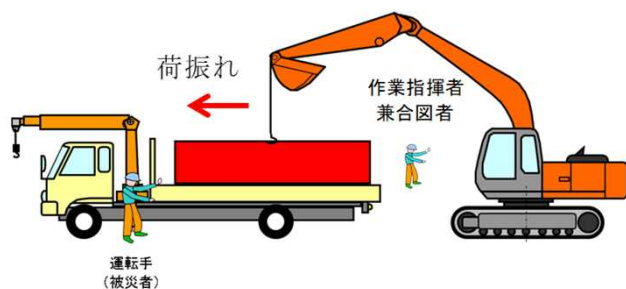
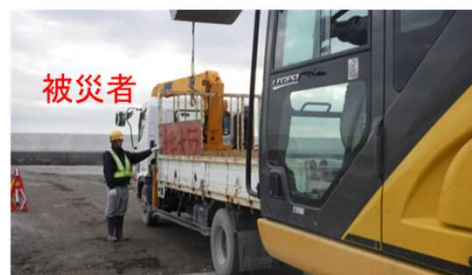
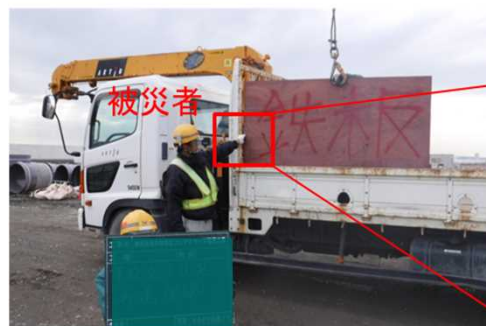
発生事例(はさまれ・巻き込まれ) 敷鉄板とトラック荷台に左手指を挟まれ負傷。

敷鉄板の荷下ろし作業中に荷振れを止めようとして、とっさに手を出し敷鉄板とトラック荷台に挟まれ左手指2本を裂傷した。

- ①車両運転手(被災者)が、吊作業を近く(積荷の移動範囲から2m以内)で見っていた。
- ②車両運転手(被災者)が、吊荷の荷振れを止めようととっさに手を出した。
- ③作業箇所近くに介錯ロープがなかったため、介錯ロープを使用せずに吊荷作業を実施した。

- ①資機材積卸作業のルールを再度教育する。
- ②吊荷から離れる。
- ③人払いを徹底する。
- ④介錯ロープの使用を徹底する。
- ⑤介錯ロープを揚重機械に装備し、装備箇所が確認できるよう明示する。

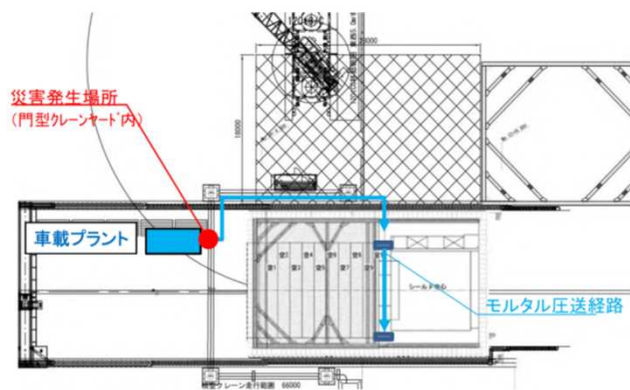
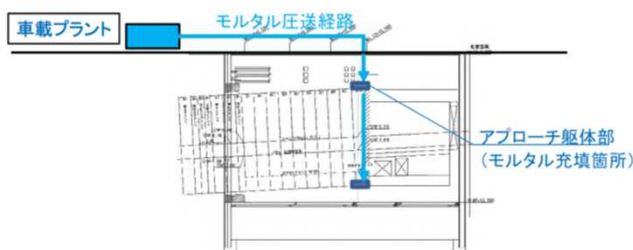
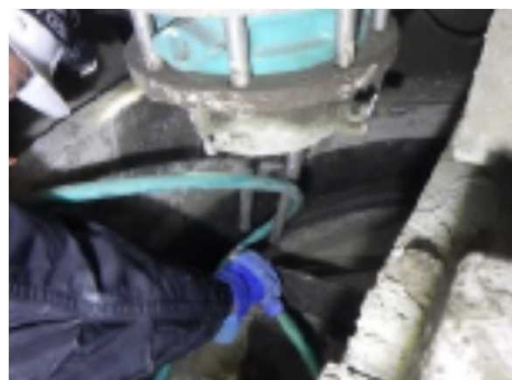
作業終了後、プラント清掃中に指を挟み、指の一部を切断

モルタル注入作業終了後、プラント運転の指導員がアジテータを清掃していたところ、たるんだ水道ホースが攪拌翼に巻き込まれたため、反動でアジテータ内のセンサー棒と攪拌翼の間に右手人差し指を挟み、第1関節から上を切断した。

被災状況再現写真(ホースの巻き込み)

- ①被災者(メーカーの指導員)は、作業終了後の自社機械の清掃作業であったため、作業員が行うべき清掃作業を契約外と知りつつも行った。
- ②被災者(メーカーの指導員)は、清掃作業はプラントの電源をOFFにしてから行うところ、攪拌翼の下部に付着したモルタルがあったため、電源をONにして清掃を行った。

- ①各種メーカー指導員において、作業を行う契約以外の者は、作業を行わないことを徹底する。
- ②各種メーカーが自社の機械に対する安全教育を指導員に行っていることを、実施記録により確認する。
- ③使用する各種機械の作業の手順をミーティング等で指導する。
- ④当日使用する機械のリスク指導する。
- ⑤下部に付着したモルタルを清掃する際は、一度攪拌翼を回転して位置をずらしたのち、電源をOFFにしてから行うことを再教育する。
- ⑥工事再開前に職員と作業員で緊急安全大会を開催し、作業手順を遵守して安全作業を行うことを再周知する。

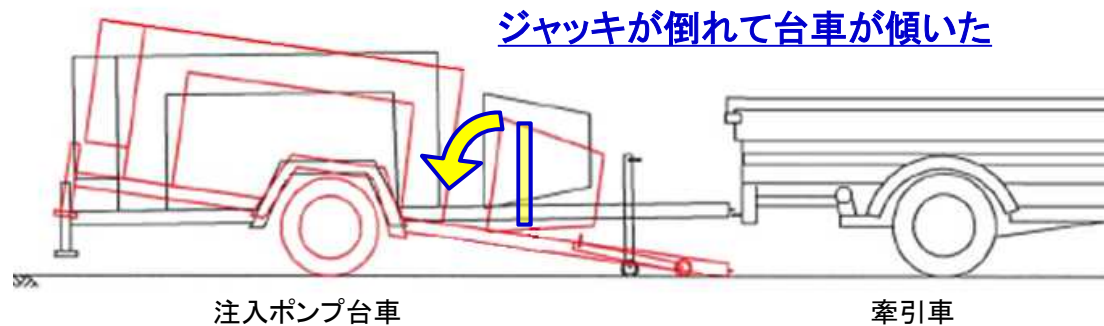
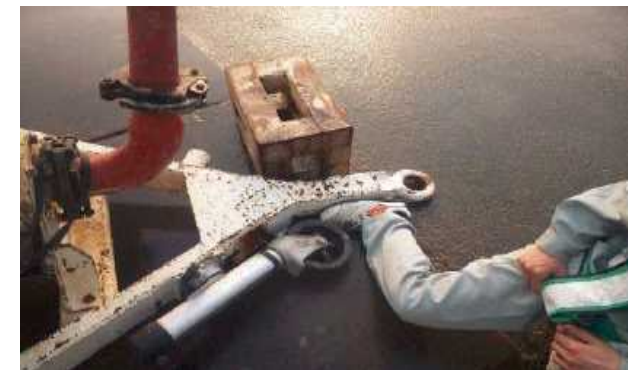
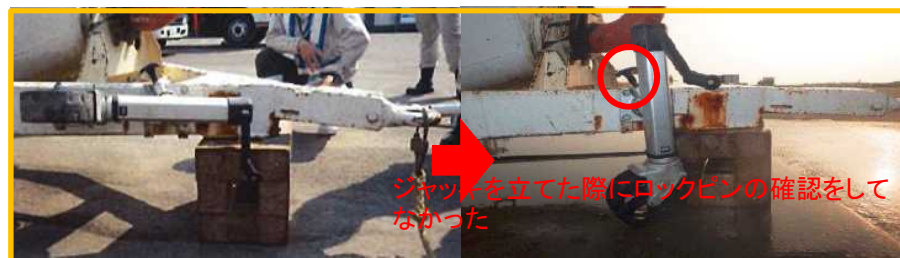
台車を牽引する際、ジャッキが倒れて足を挟まれ負傷

作業終了後、地盤改良注入ポンプ台車を牽引する際、ジャッキの固定が不十分だったため、台車が傾き足を挟まれ負傷した。

- ①既にジャッキが立てられていたため、ロックピンが入っていることを確認せずにジャッキアップした。
- ②ジャッキの角度がいつもと違っていたが、あと少しの作業であったため、確認せずジャッキアップをした。
- ③注入ポンプ台車をジャッキアップする際、ジャッキが回転し、台車が傾くとは思わなかった。
- ④台車が傾いた時を想定した対策がとられていなかった。

- ①牽引担当者がジャッキを立てるところからロックピンの確認までを一連で行う。
- ②ロックピン入状態の確認方法を作業手順書に明記し、再発防止対策を作業員全員に周知する。
- ③ロックピンが入っていることの見える化を行う。
- ④必ずロックピンを確認してからジャッキアップを行う作業手順を再周知する。
- ⑤実証実験を実施し、ロックピンが入ってなくてもジャッキアップでき、連結する際ジャッキが回転し、台車が傾くことを作業員全員に認識させる。
- ⑥台座を台車牽引部の直下に設定し、連結作業を行う。

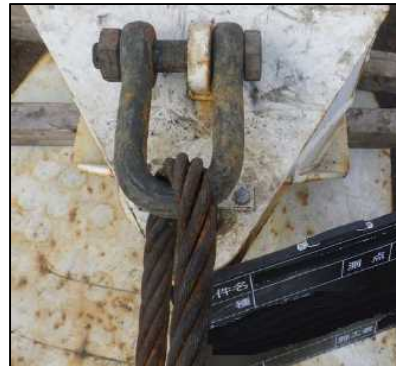
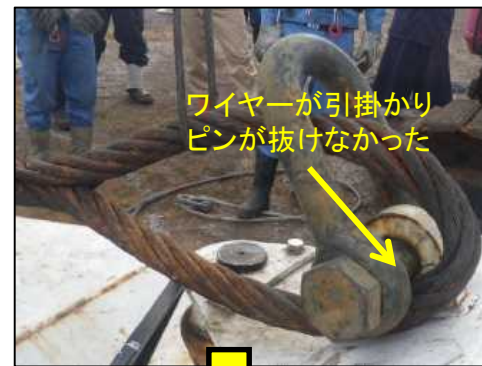
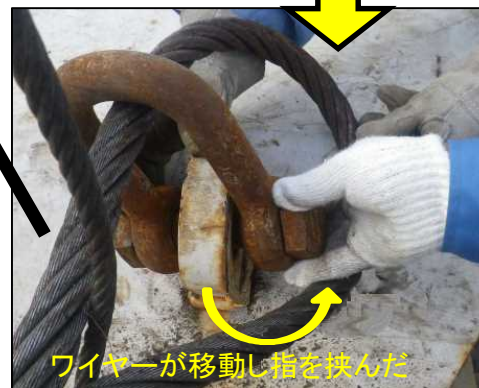
潜水士が玉外しの際、ワイヤーに指をはさまれ負傷

潜水士が玉外し作業中、シャックルのピンにワイヤーが引っ掛かっていたため、起重機船で吊り荷重をかけて外そうとしたところ、ワイヤーがずれて指を挟み負傷した。

- ①取り外すワイヤーがシャックルピンに移動した状態であるのに自分の判断で外そうとした。
- ②玉外し作業時に、吊荷重をかけて作業を行った。
- ③非定常作業時には必ず一度作業を中止し、手順の再検討・周知を行ってから作業を進めるとの意識の浸透が作業員に対し不十分だった。
- ④元請け職員が作業手順書の内容について確認不足だった。

- ①作業対象物が通常想定された状態でない場合は、必ず一時作業を止めて職長、元請け職員に報告を行い、打合せにより手順を決定し作業を行う。
- ②玉掛け、玉外し作業時は、吊荷重をかけない状態での作業を厳守させる。
- ③安全意識を向上させる。
- ④作業手順書の見直し及び複数職員によりチェックを実施する。

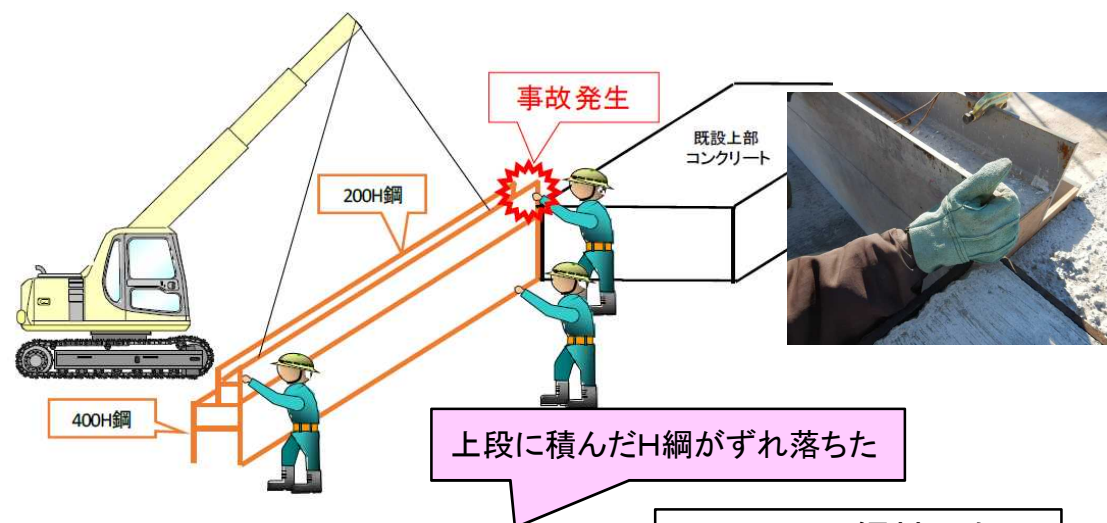
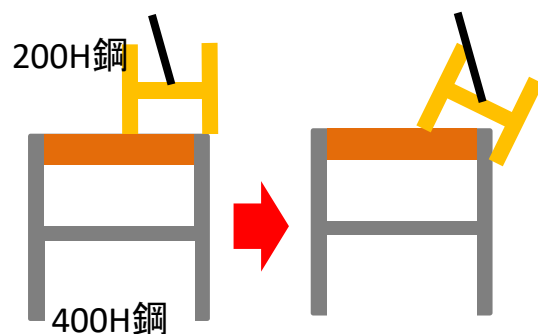
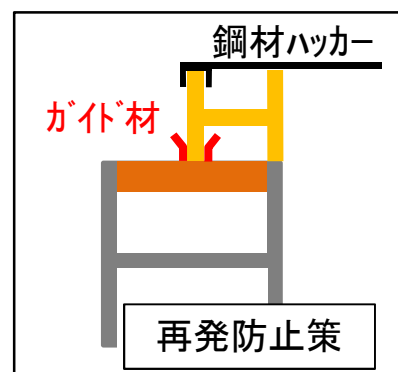
H鋼型枠設置時にコンクリートの間に指を挟まれて負傷

岸壁上部工のコンクリート打設のため型枠設置作業中、クレーンでH鋼を吊り下ろしている際に誤って既設コンクリートとH鋼の間に手を挟み負傷した。

上段に積んだH鋼がずれ落ちた

- ①上段型枠がずれ落ちることを想定していなかった。
- ②上段型枠設置時、型枠H鋼端部に手を添えていた。
- ③下段型枠及び上段型枠のフランジ面がずれていた。(段差が生じた。)
- ④上段型枠設置時の詳細手順がなかった。
- ⑤作業責任者とクレーンオペレーターを兼務していた。

- ①上段型枠がずれない対策に見直し、詳細手順の教育と危険予知(ガイド材への挿入確認)の教育を行う。
- ②型枠H鋼には直接手を触れない。(鋼材ハッカーを使用し型枠を設置する。)
- ③挟まれるおそれがある箇所には注意喚起の黄色ペイントを塗り見える化を行う。
- ④下段型枠に上段型枠を設置するためのガイド材を取付け、型枠面のズレを防止する。
- ⑤上段型枠設置の詳細手順を作成する。
- ⑥作業責任者とクレーンオペレーターは兼務せず専任とし、作業責任者とは別に、新たにクレーンオペレーターを1名配置する。

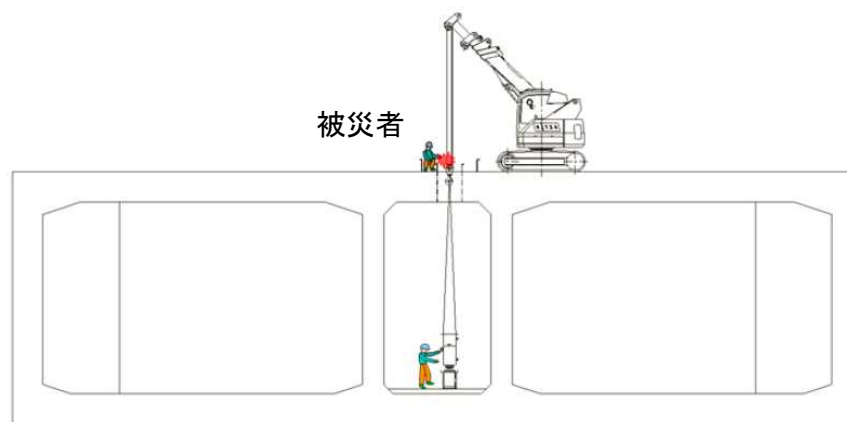
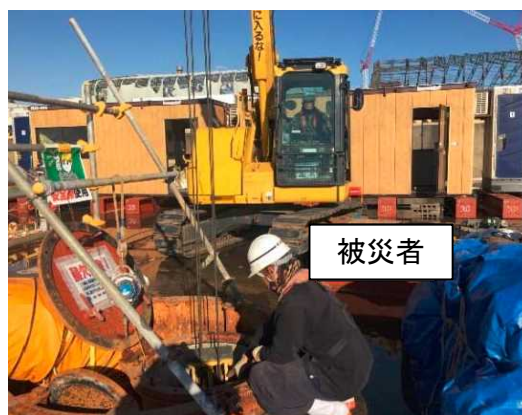
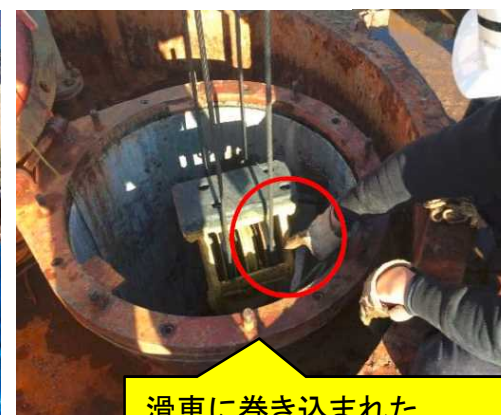
フック滑車に指を巻き込まれて負傷

開口部からクレーンで搬入作業中、吊フックが入口の突起物に接触するのを避けるため、吊フック部分を手で移動させようとしたところ、フック滑車に指を巻き込まれて負傷した。

- ①吊り荷巻下げ中にもかかわらず、フック位置をずらす為、フック上部を手で支えた。
- ②作業手順書に、吊り荷を搬入する際に吊り芯がずれてフックがシャフト内部の突起物に引っ掛かり、フック位置の修正が発生することを記載・周知しなかった。
- ③被災者が経験年数が少ない(3ヶ月)にもかかわらず、作業時の注意喚起を徹底しなかった。

- ①吊作業中(巻上げ・巻下げ)に吊荷及び吊具(フック含む)を直接触らないように元請け職員が再教育を実施する。
- ②吊作業中に、不具合が生じた場合は合図者が吊作業を停止させて状況を確認する。
- ③作業手順書にシャフト内部の突起物と吊荷及び吊具等が干渉した場合の対処方法を記載し、作業手順を再周知する。
※作業手順書追記内容
 - ・吊荷及び吊具が、シャフト内部の突起物と干渉した場合は、合図者の指示のもと巻下げ、巻上げを停止すること。
 - ・巻下げ、巻上げ停止後、合図者はクレーンの旋回もしくは移動により、干渉が回避されたことを確認し、巻下げ、巻上げ作業の再開を指示すること。
- ④吊作業未習熟者(経験年数一年未満)は作業中に問題が発生した場合、1人で判断せず職長に相談し、施工方法を確認する。
- ⑤元請け職員は、吊作業未習熟者(経験年数一年未満)が作業に従事する場合は、未習熟者が問題発生時に独断で作業しないように注意喚起を行う。
- ⑥入口(シャフト)の非常用止水蓋に「吊荷・吊具にさわるな」の掲示物を設置し、注意喚起を行う。

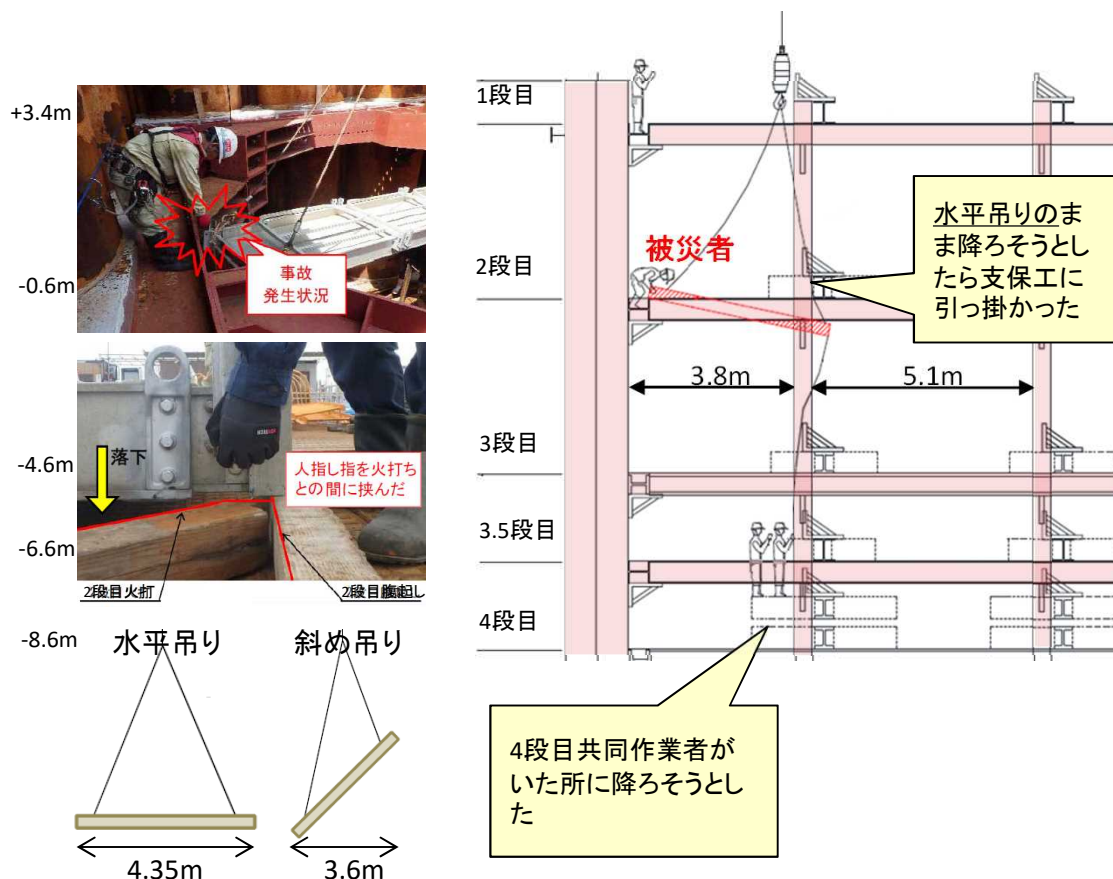
支保工に引っ掛かった吊り荷を手で外そうとして手指を挟んだ

立坑内にクローラークレーンで足場を吊り降ろす際、足場が支保工に引っ掛かったため、手で持ち上げて外そうとしたところ、急に降下して指を挟まれ負傷した。

- ①フライングブリッジを斜吊で吊降ろす位置に水平吊で吊降ろした。
- ②水平吊で吊降ろされていることに気付いたが、作業を中断しなかった。
- ③水平吊でも荷降ろしができると思った。
- ④予定外作業を中断せずに行った。
- ⑤フライングブリッジが引っ掛った際に直接手で吊荷に触れて外そうとした。
- ⑥軽微な作業であるという判断のもと、作業指揮者は、合図者及び玉掛け者を兼務していた。
- ⑦フライングブリッジを設置する位置・順序を確認していなかった。
- ⑧送風機の音がうるさく、上下間で連絡を取り合えなかった。

- ①足場材の設置位置・順序を決定し、作業開始前に十分な打合せを行う。
- ②作業指揮者は専任として配置する。
- ③3つの重点指導事項として、「作業方法変更の単独判断の禁止」、「突発事案発生時の対処方法」、「立坑内への資材吊り降ろし時の危険性」を設定し、繰り返し教育を行い、安全意識の向上を図る。
- ④ヒューマンエラーを起こさせない監視体制、組織を確立する。
- ⑤予定していた作業ができない事案が発生した際は、一旦作業を止め、手順を確認したのち、元請に報告してから実施する。
- ⑥吊り荷に直接接触らず、バール等の工具や介錯ロープを使用する。
- ⑦井筒内でのクレーン作業では必ず無線を使用する。

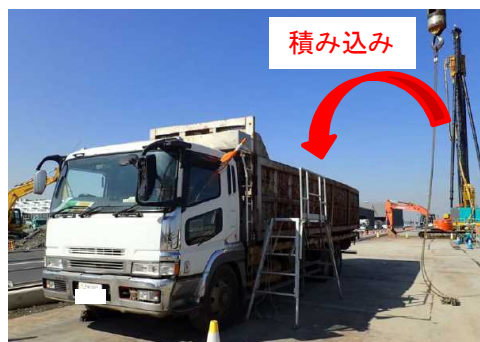
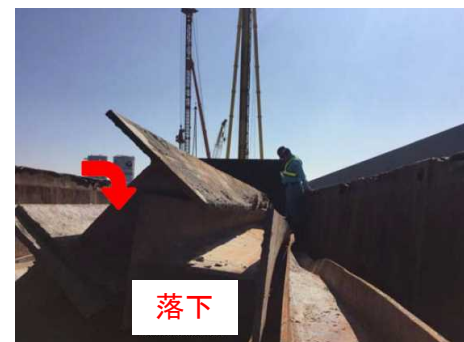
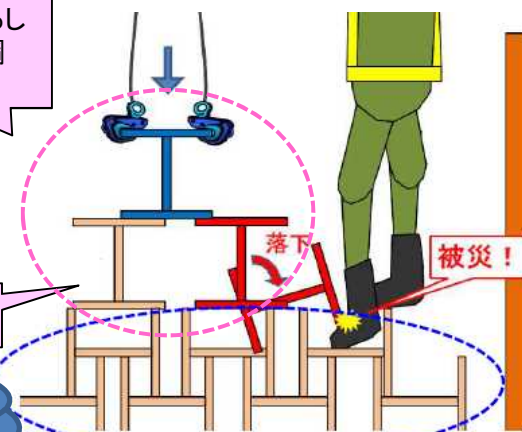
積み込んだH鋼が荷崩れし、足を挟まれて負傷

撤去したH鋼をトラックに積み込む際、積み込んだH鋼が荷崩れを起こし、荷台で玉外しを行っていた作業員が足を挟まれて負傷した

H鋼(青)を降ろしたら下段のH鋼(赤)が崩れた

- ①H鋼が崩れるかもしれないという認識はあったが、先に積み込んだH鋼が安定していたので崩れないと思った。(危険予知能力の低下)
- ②積み込んだH鋼の座りが悪くないか目視確認したら安定していたので、玉外しのためH鋼の上を移動した。
- ③H鋼積み込み作業を軽微な作業とみなし、手順の記載をしていなかった。

- ①「挟まれ・巻き込まれ」事故について安全教育を行い、鋼材の揚重作業における安全意識の高揚を図る。
- ②繰り返し教育により危険予知能力を向上させる。
- ③H鋼を積み込む際は、箱車荷台の中で作業しないよう玉掛けワイヤの大回しを行い、フックからワイヤを外す作業は荷台の外から行う。
- ④スクラップ積込作業についても手順書を作成し作業員全員に周知する。
- ⑤荷台の荷下ろし積込作業について、事前に本作業の手順書に必ず記載されていることを確認する。
- ⑥作業手順書に作業項目が抜けていないか確認する。

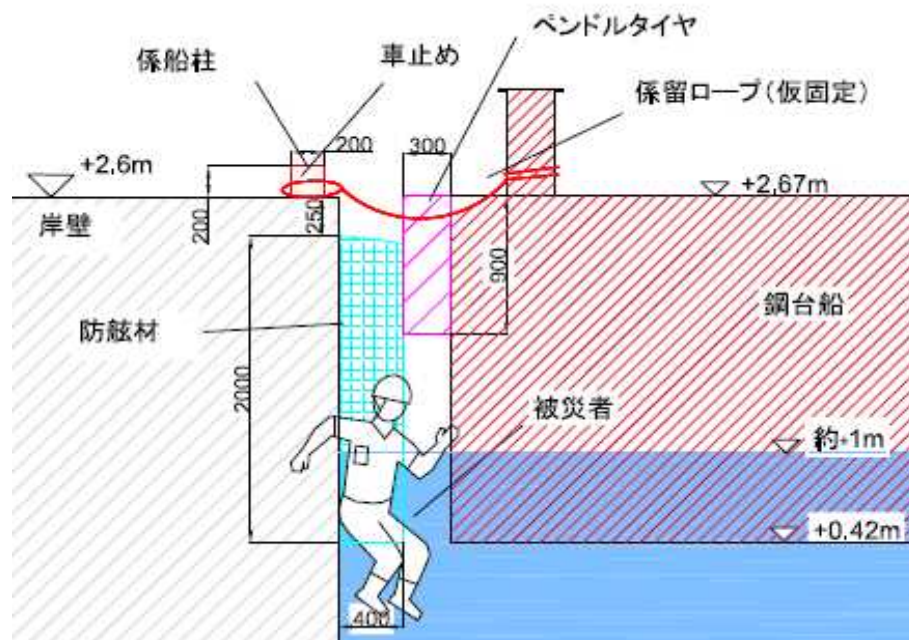
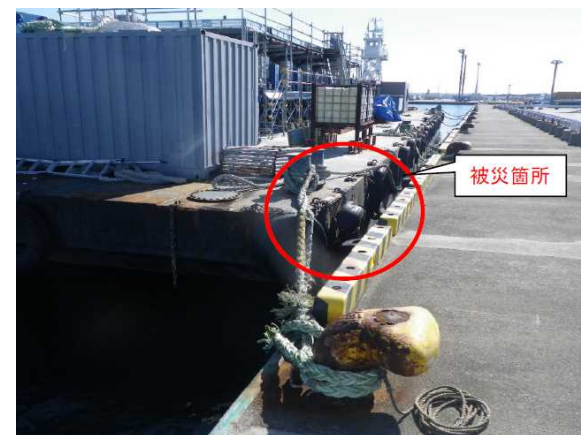
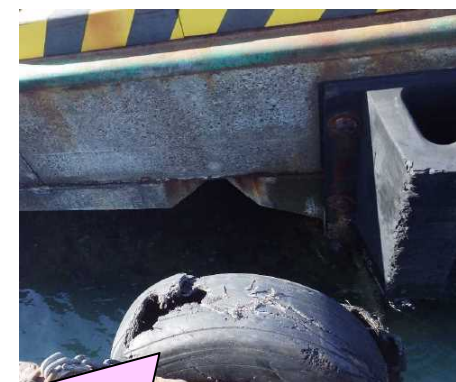
発生事例(はさまれ・巻き込まれ) 海中に転落し、岸壁と台船に挟まれ負傷

台船を岸壁に係留する際、甲板員が誤って海中に転落し、岸壁と台船の間に挟まれて負傷した。

- ①台船が動いているときに乗降してバランスを崩した。
- ②台船が動いているときに乗降することを禁止していなかった。
- ③船員の乗降場に滑り止めがなかった。

- ①台船と岸壁間を乗降しないルールを再教育し、周知徹底する。
- ②乗降時のルールを作業船にも掲示し安全意識を高め、係留作業は陸上側にも1人配備し、2人(陸側1人、船側1人)で行う。
- ③乗降場所を決めて滑り止め措置を行う。

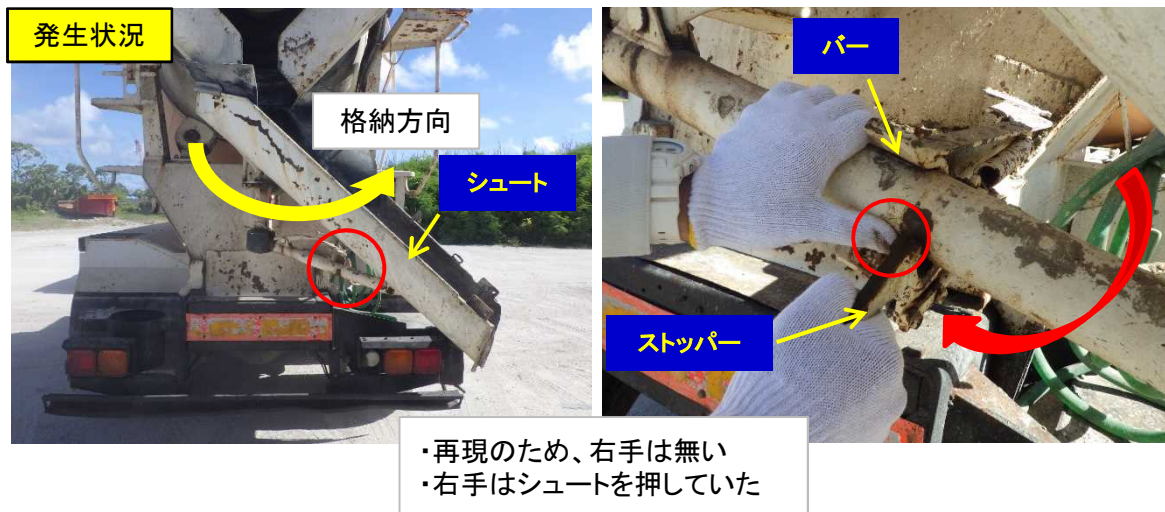
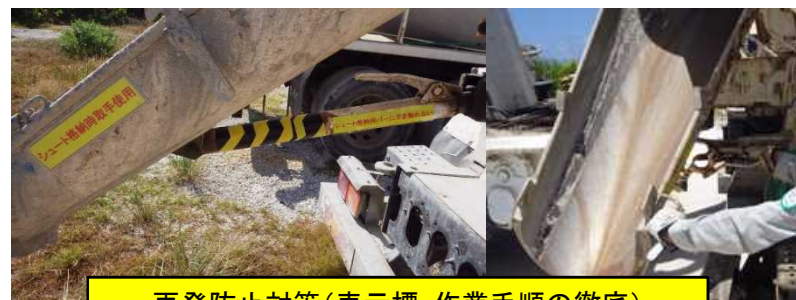
アジテータ車の運転手が左手親指を挟み負傷

運転手がシュートを格納する際、シュートのバーとストッパーの間に指を挟み負傷した。

・建設系機械の操作に係る作業手順書が作成されておらず教育も受けていない。

- ①作業手順の周知徹底。
- ②注意喚起表示標を設置する。

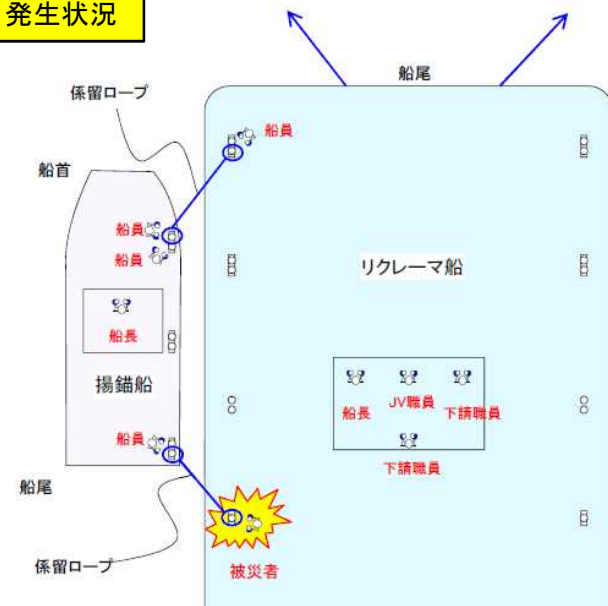
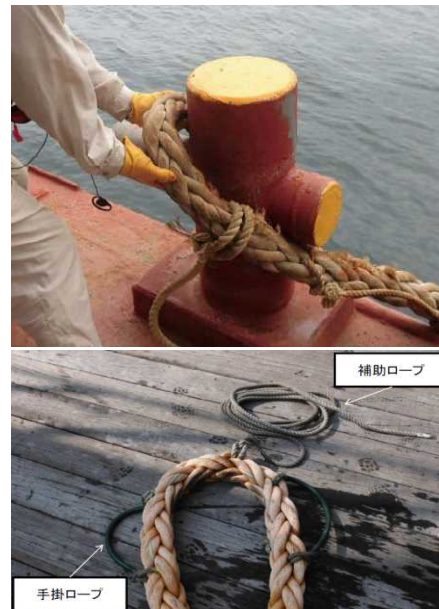
発生事例(はさまれ・巻き込まれ) 船員が舳い綱とクロスビットに挟まれ負傷

揚錨船を係留する際、舳い綱(係留ロープ)が緊張しクロスビットとの間に両手を挟み負傷した。

・作業手順の教育が十分でなく、被災者も船員としての経験が浅かった。

- ①安全教育(作業手順・合図)の徹底をする。
- ②注意喚起表示標を設置する。

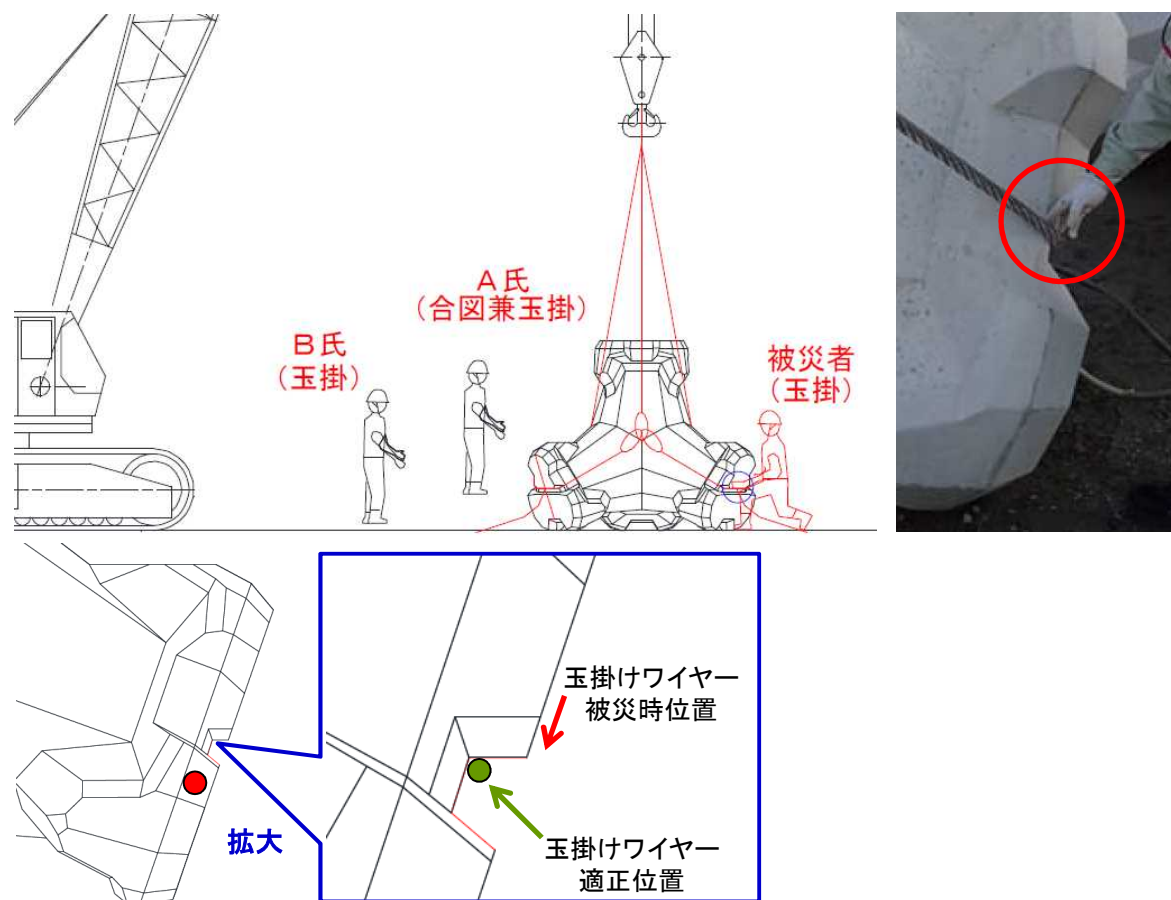
消波ブロックの玉掛け作業中に手を挟まれ負傷

玉掛けワイヤーを適正な位置に修正しようとワイヤーを手で直接掴み、挟まれ負傷した。

- ①玉掛ワイヤーが溝に入っていない状況でとっさに手で直そうとして、ワイヤーと消波ブロックの間に手を入れた。
- ②玉掛補助者が、合図者の死角になり作業状況を把握できなかった。
- ③玉掛作業時は介錯ロープを使用する、作業方法の指示を守らなかった。

- ①専任の合図者を配置する。
- ②介錯ロープを使用した玉掛方法の実施訓練を行う。（ワイヤーが外れそうになった場合の対処ほか）
- ③再度周知会を実施する。

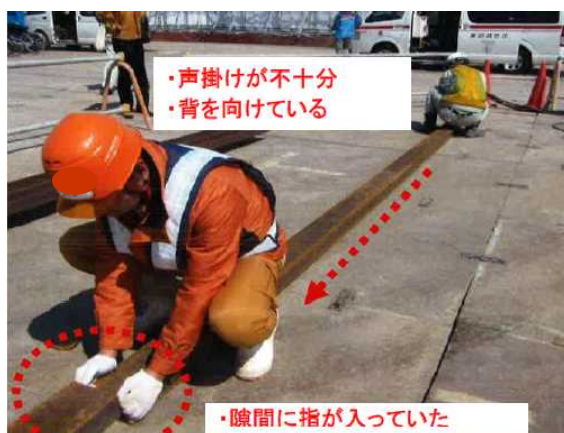
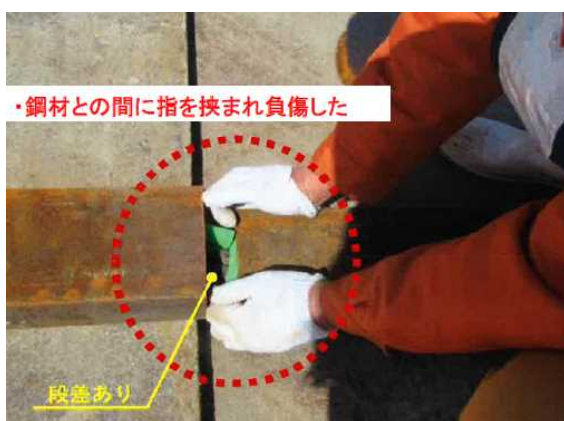
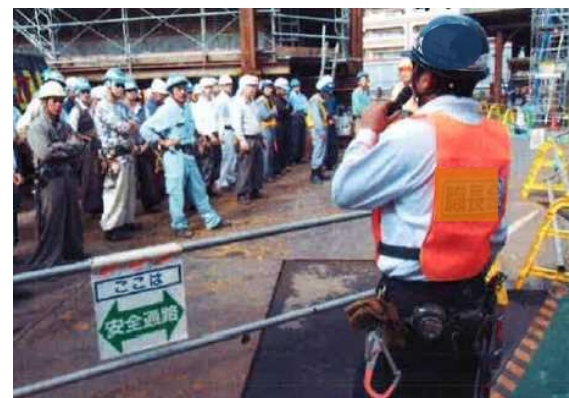
計測線の養生のため鋼材を動かす作業中に、指を挟まれ負傷

鋼材を動かす際に必要な声掛けをせず、隣の鋼材との間に右手を挟んで負傷した。

- ①作業手順書に危険有害要因が挙げられていたが、慣れや油断があり、手元の確認と注意が不十分だった。
- ②相番者との掛け声、合図の確認が不十分だった。
- ③危険予知活動(ATKY活動)の指導と安全意識の向上の教育を行っていたが、作業員への浸透が不十分だった。

- ①緊急安全大会の開催および緊急安全教育の実施により、事例の周知とともに、安全意識の高揚を図る。
- ②ATKY活動の確実な実施により、当日の作業内容に応じた危険ポイントの確認を行う。
- ③計測ケーブルは原則、埋設する。
- ④注意喚起看板および垂れ幕により、安全意識の高揚を図るとともに、一人ATKY活動を推進を図る。
- ⑤合同パトロールを実施する。

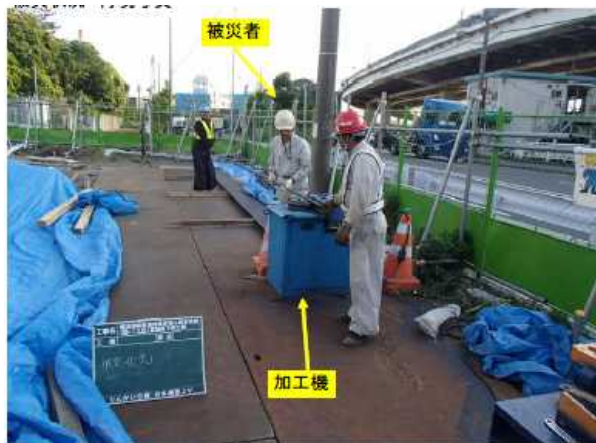
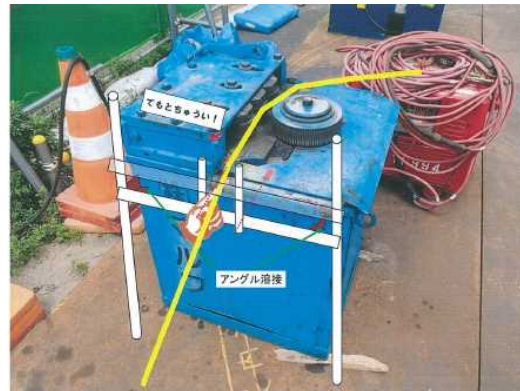
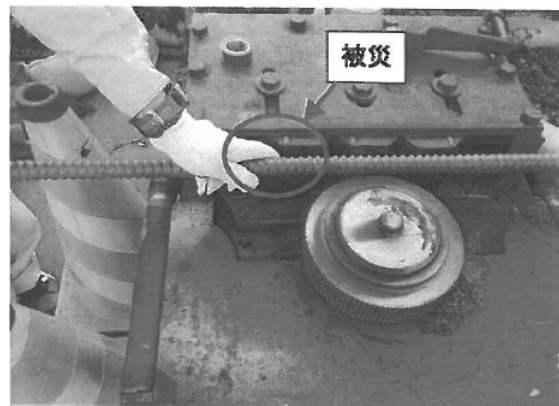
発生事例(はさまれ・巻き込まれ) 機械と鉄筋の間に指を挟まれた

フープ筋の曲げ加工を行っている際、加工機の押し金具と鉄筋の間に左人差し指を挟み負傷。

- ・鉄筋曲げ機に手が入らないようにガードを設置していなかった。
- ・鉄筋を手で持ったまま鉄筋曲げ機に入れ、手を離すのが遅れた。

- ・鉄筋曲げ機に手が入らないようにガードを設置する。
- ・手順書を改定し、周知する。(鉄筋加工の手順、配置等)
- ・鉄筋出口側の作業員が声かけする。(手順書に記載)

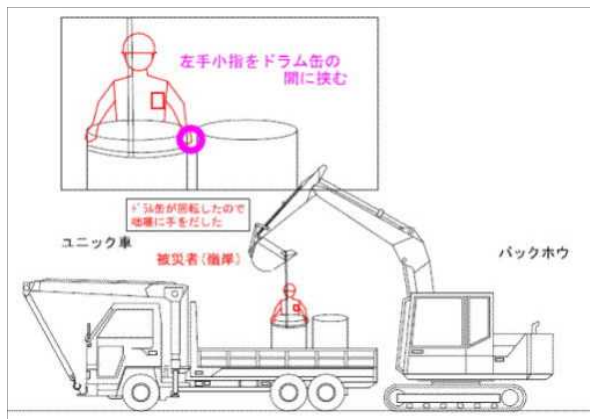
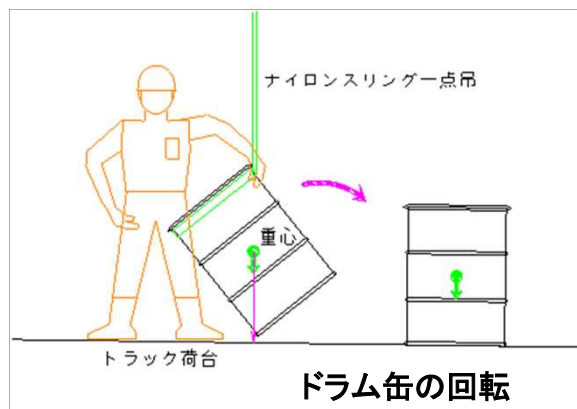
ドラム缶の間に指を挟まれ

コンテナから引出したドラム缶をユニック車へ積込作業中、吊上げたドラム缶を荷台に降ろす際にドラム缶の回転を押さえようと手を出し、積込済のドラム缶との間に左手小指を挟んだ。

- ①バックホウにより、コンテナから引出したドラム缶をユニック車へ積込作業中、吊上げたドラム缶を荷台に降ろす際に、ドラム缶の回転を押さえようと手を出した。
- ②作業手順書ではユニック車により積込む計画であったが、安易に手順を変更し、バックホウで作業を行った。
- ③被災者の立つ位置が悪く、ドラム缶とドラム缶の間にとっさに手を出した。

- ①安全優先の意識を再徹底し、作業手順・方法を厳守するとともに、安全な位置で作業するよう徹底する。
- ②ドラム缶の間隔を確保するため、角材等の目地材を当てるとともにドラム缶をクレーンで吊る際はナイロンスリングによる2本吊りを徹底する。

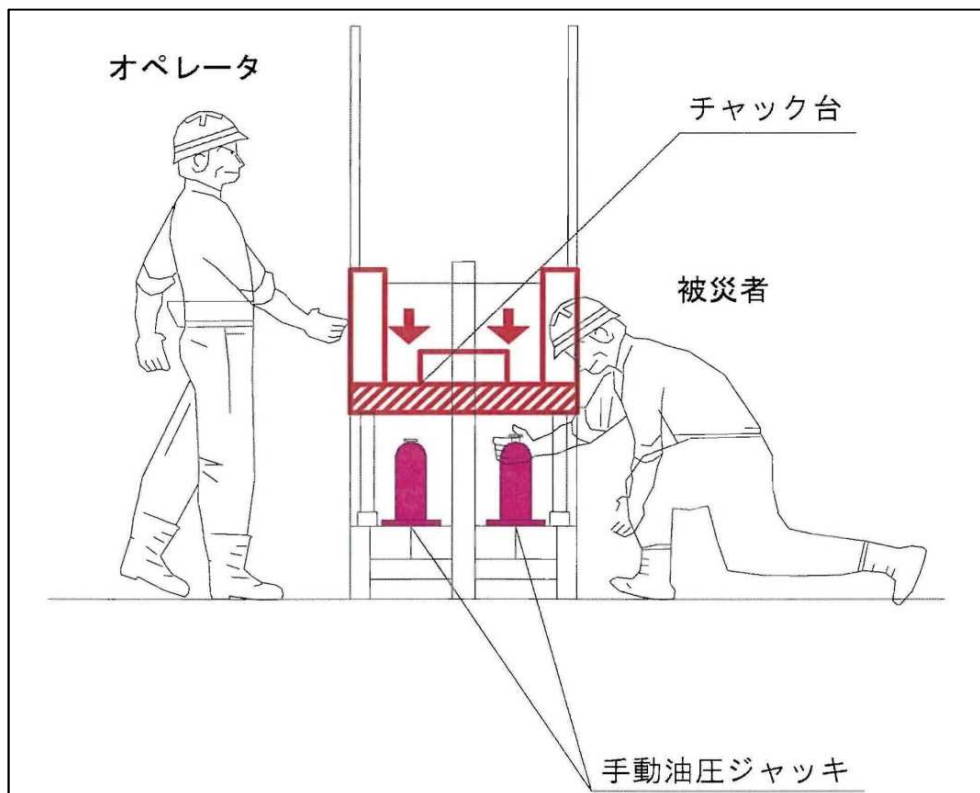
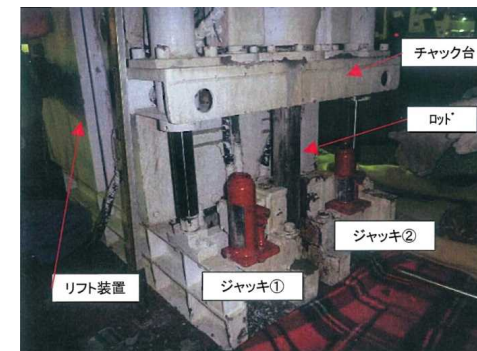
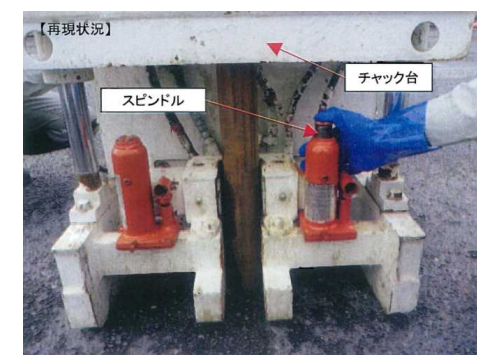
発生事例(はさまれ・巻き込まれ) 改良機等に手指を挟まれた

固結体の造成にあたり、注入ロッドの引抜き作業において、リフト装置等に親指を挟まれ負傷。

- ①油圧ジャッキのスピンドルを手で押し下げる必要が無いのに油圧ジャッキとチャック台の間に手を入れてしまった。
- ②オペレータは誰も油圧ジャッキに触れているはずが無いと思い込み、チャック台を下げてしまった。

- ①再発防止安全教育(今回の事故の経緯を報告、作業手順の見直し、安全確認事項について)を実施し、作業手順等の周知徹底を行う。
- ②油圧ジャッキ操作者は作業中、チャック台と油圧ジャッキの間に手指を入れないよう指導を徹底する。
- ③手指入れ防止の為に、チャック台にカーテンを設置するとともに、安全喚起の為に、安全看板を設置する。
- ④オペレータはチャック台の操作を行う際には、別途配置する合図者の指示に従う。

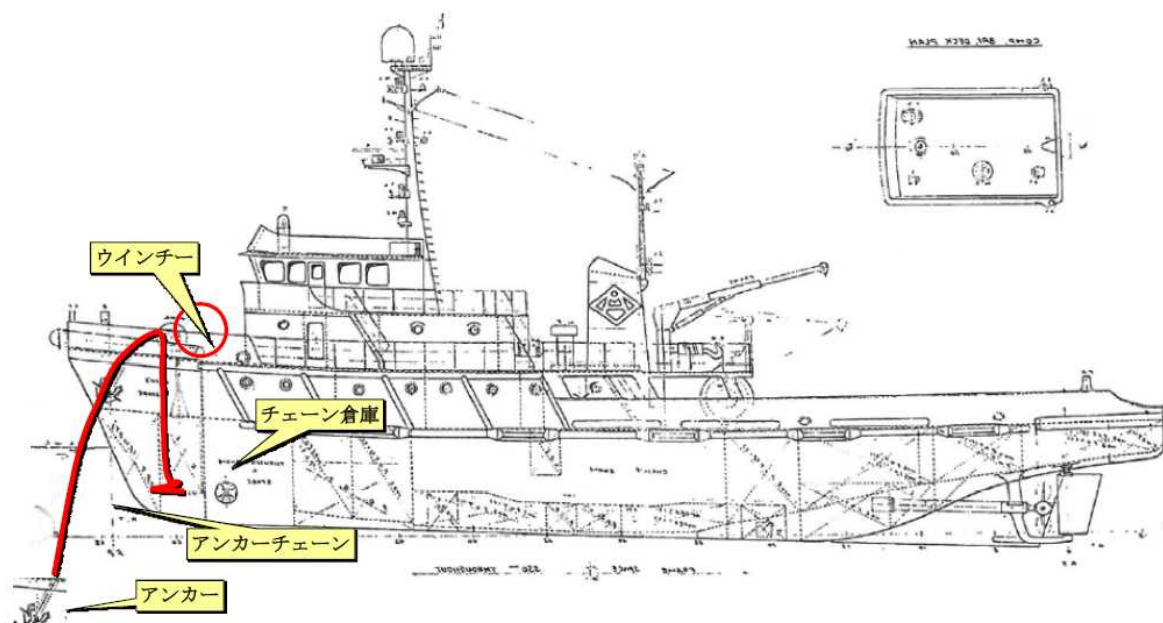
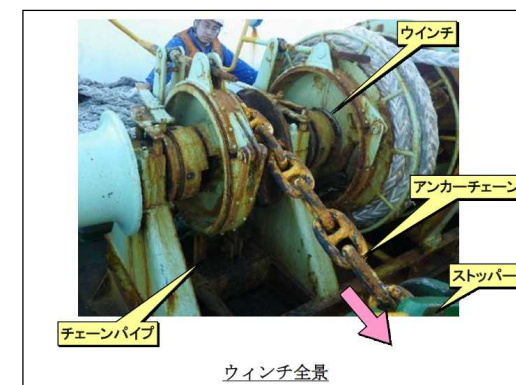
(事故発生場所)
引船の船首右側ウインチ付近

アンカーチェーンとバールに指を挟まれた

引船船員が係留アンカー揚描作業中にチェーンパイプ部に絡んだため、バールで外そうとした際に、アンカーチェーンとバールの間に左手人差し指を挟んだ。

- ①アンカーをウインチにて巻き上げ中、チェーンパイプ部でチェーンが引っかかり復旧のためストッパーをかけアンカーを保持し、ウインチを逆転させることでたるみを作り、被災者がバールでほどいた。
- ②波浪の揺れにより急にチェーンが張ってストッパーが緩み、チェーンが上へ動いた。

- ①チェーンの緩みを取る作業は人力によらず機械(ウインチ)にて行う。
- ②ストッパーは使用せずアンカーチェーンをウインチにて一旦十分に海側へ出し、再度巻き直して絡みを解消する。
- ③ウインチ操作は低速にて行い、チェーンパイプ部への挿入状況を確認し、絡みが生じないか確認しながら、作業を行う。

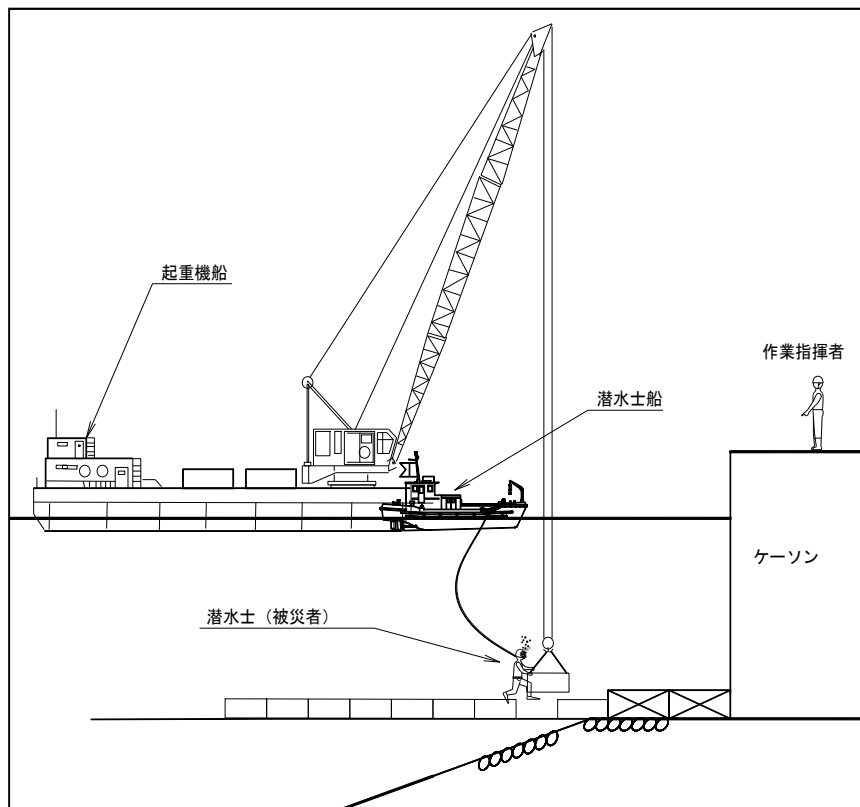
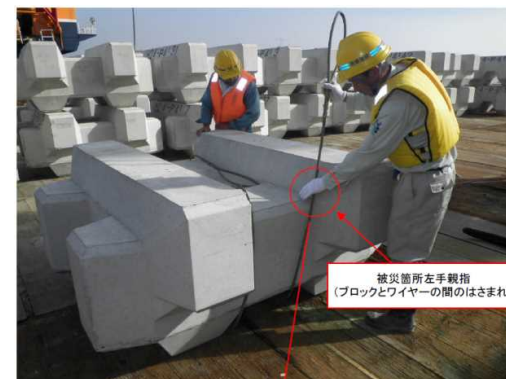
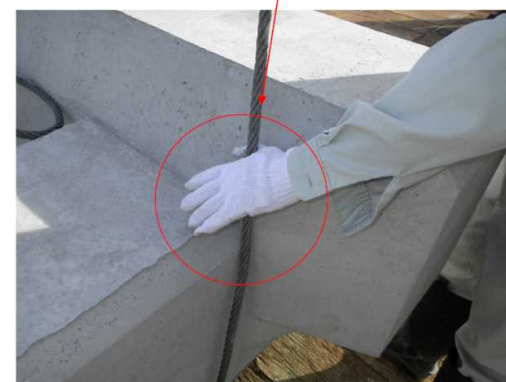
被覆ブロックと吊り下げワイヤーとの間に指を挟まれ

潜水士が海底にて被覆ブロック据付作業中、被覆ブロックとブロックを吊り下げていたワイヤー間に左手親指を挟まれた。

- ①被災者（潜水士）が大回しした玉掛けワイヤーの位置がずれないように、思わず手で押さえた。
- ②波の影響で起重機船が動揺し、ワイヤーがずれた。
- ③玉掛けワイヤーを手で押さえても大丈夫だと思った。（波の影響で緩んでずれる意識が不足していた。）

- ①波の影響で起重機船が動揺し、被覆ブロックが振れて玉掛けワイヤーがずれる危険性、ワイヤーが張ったり緩んだりする危険性について周知する。
- ②被覆ブロックの設置が終了後、玉掛けワイヤーが緩んだことを確認してから近づく。
- ③玉掛けは大回しで行わず、アイ部を通し、絞って行う。

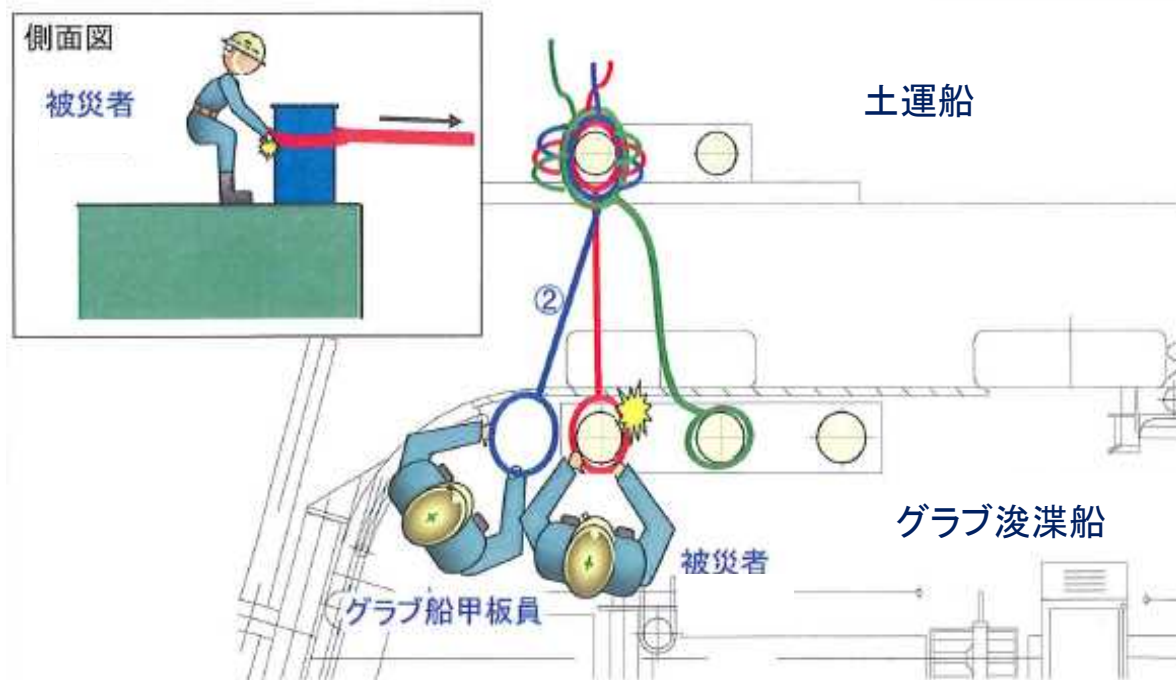
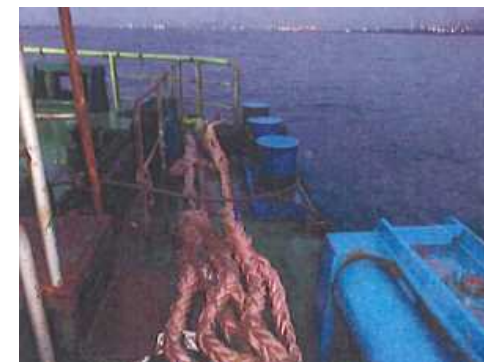
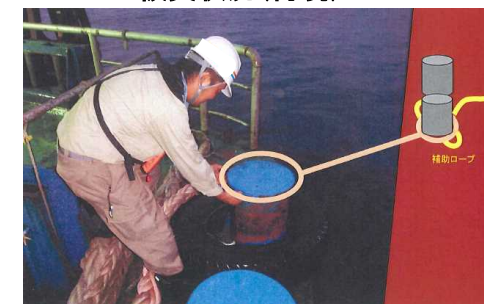
発生事例(はさまれ・巻き込まれ) グラブ浚渫船のビットと係留ロープに指を挟まれ

甲板員が土運船の綱取り作業中(土運船位置を1mスライドさせる作業)に、グラブ浚渫船のビットと係留ロープに右手を挟まれ、右手中・薬・小指を負傷した。

- ①船長は、揚揚船が土運船横を浚渫船に向けて押してから土運船側甲板員と連携して作業するよう甲板員に指示を出したが、揚揚船が来るまでに時間があつたため、甲板員（被災者含む）の判断で係留ロープの掛け替え作業を実施した。
- ②作業手順書では土運船側からロープを外す手順であつたが、本船側のビット部から先に外した。
- ③元請職員が立ち会わなかつたため、作業手順と異なる作業を行っていることを指導できなかつた。
- ④元請職員が被災個所の係留ロープに補助ロープが無いことを把握していなかつた。

- ①作業手順、指揮命令系統を再周知するとともに、作業手順の遵守を再教育する。
- ②朝礼時に作業毎の人員配置を周知し、作業時に船長が配置を指示、職長・元請職員の確認を受けて作業を開始する。
- ③今回の作業のような通常行わない作業を作業手順書から抽出し、職長・元請職員が立ち会う。また、監視要員として安全専任者を各グラブ浚渫船に配置する。
