発生事例

—はさまれ・巻き込まれ—

関東地方整備局 港湾空港部

令和 3年 3月

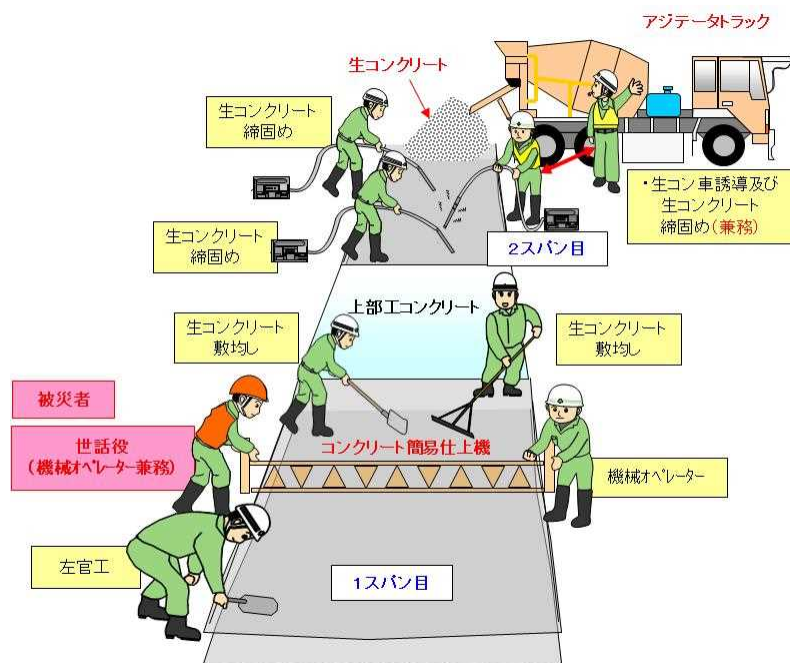
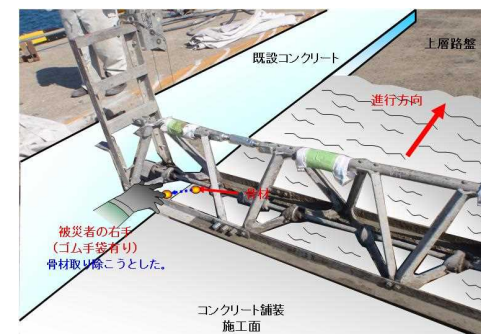
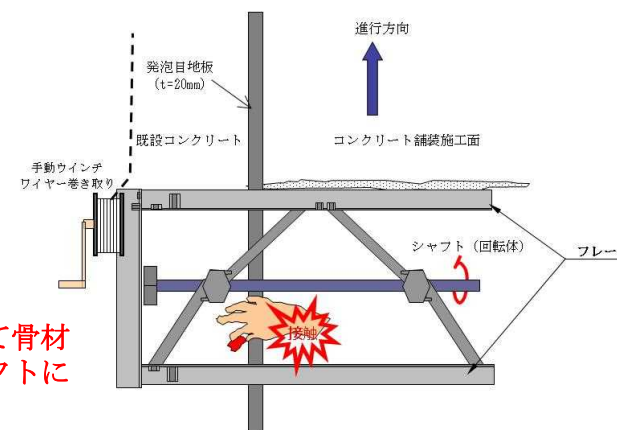
簡易舗装機械に指を巻き込まれた

舗装施工中、簡易機械フィニッシャーのフレームにあたっていた生コン骨材を除去しようとして、振動伝達用のシャフトに右手指が弾かれ負傷した。

手巻きウインチ操作をやめ、慌てて骨材を取り除こうとした際、指がシャフトに接触してはじかれた

- ①フレーム内で骨材を発見したのは初めてであり、慌てて骨材を除去しようとエンジンを止めないまま(シャフトが回転した状態)手を出した。
- ②作業中の異常が発見された場合における作業手順書が未作成で、安全教育等で周知されなかった。
- ③作業効率をあげるために、世話役がオペレーターを兼務し、施工管理業務が疎かになった。
- ④舗装作業も7割近く完了し、かつ、当日の打設量が少なく、関係者全員に慣れや油断があった。

- ①駆動式建設機械作業中に異常を発見した際には、必ずエンジンを停止してから点検確認を行う。
- ②駆動式建設機械に注意喚起の表示板を設置し、異常時の作業手順書を作成・周知する。
- ③世話役は施工管理業務に専念し、注意喚起を図る。
- ④日々の現地KYの他、本社安全担当等が週1回の安全パトロールの実施及び1日1回の現場巡視を行い、監督指導する。

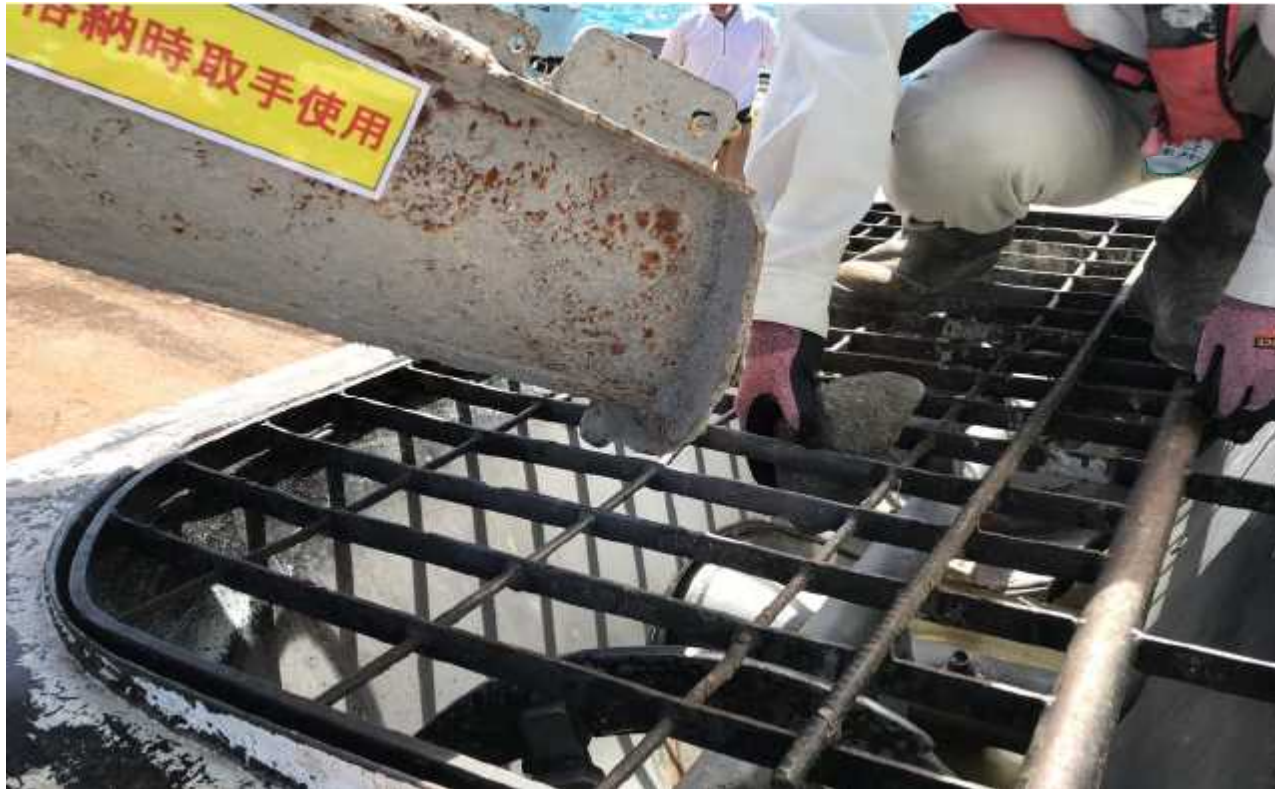
ポンプ車のホッパーのスクリーン下のスクリューに指先が接触し負傷

コンクリートポンプ車のホッパーのスクリーンに挟まった異物を撤去する際、スクリーン下のスクリューに手指が接触し負傷した。

※回転しているスクリューで
手指を負傷

- 1) 作業員が、コンクリートポンプ車のスクリーン(生コン投入口)に挟まっていた異物を、スクリーン内に手を入れて取り除いた。
- 2) コンクリートポンプ車を稼働させたまま、スクリーンに挟まった異物を除去しようとした。
- 3) コンクリートポンプ車のスクリーン(回転部)に手を入れないことは周知していたが、挟まった塊等の処理について具体的な作業手順を作成していなかった。

- 1) コンクリートポンプ車のスクリーン(回転部)に手を入れることは巻き込まれ災害の恐れがあることを作業員に再認識させ、スクリーン部に注意喚起の看板を設置する。
- 2) コンクリートポンプ車のスクリーンに容易かつ咄嗟に立入りできないように、ホッパーの両側に立入禁止柵を設置する。
- 3) スクリーンに挟まった異物の処理方法について、作業手順書に追加し、作業手順周知会及びKYミーティング時に作業員全員に周知する。

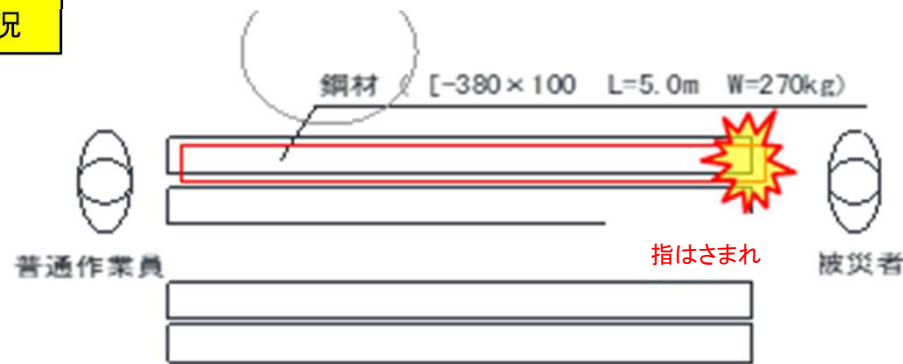
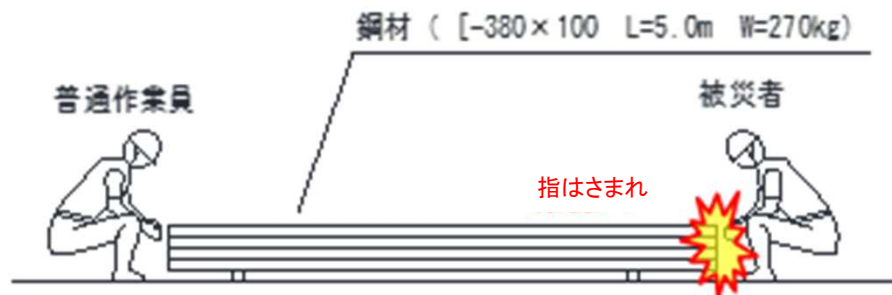
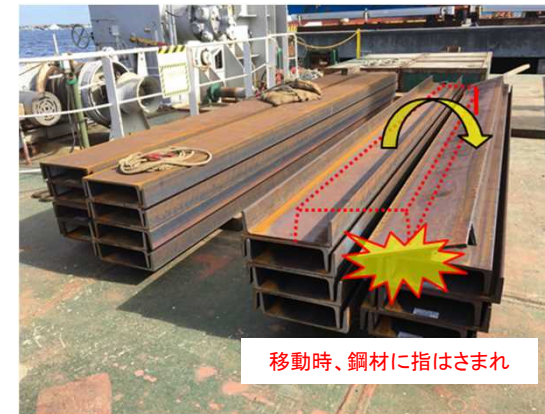
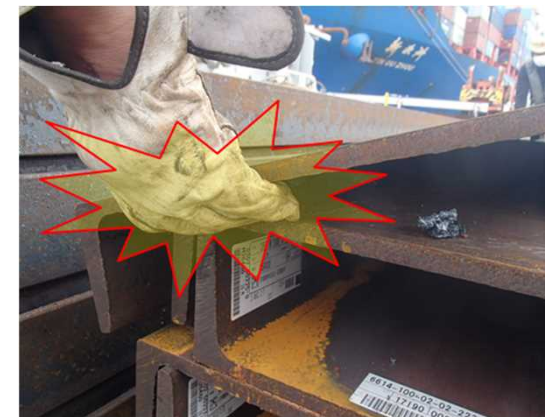
鋼材の積み直しを手作業で行った際、左手指をはさまれ負傷

船上に積み込んでいた鋼材(270kg/枚)を作業員2名で手作業により移動させようとして作業員1名が左手中指を挟み負傷した。

- 1) 作業員2人で溝形鋼を持ち上げた。
- 2) 手作業で移動可能と個人で判断していた。
- 3) 手作業で扱う機材・資材とクレーン作業で扱うべき機材・資材の区別ができていなかった。
- 4) 不安定な積み方をした鋼材を手作業で移動させた。

- 1) 鋼材等の重量物を移動させる場合、必ずクレーン等の重機を使用する。
- 2) 作業打合せ書にクレーンで扱うべき資材・機材はクレーンで扱う旨を記載をし、徹底する。
- 3) 重量物の取り扱いに関する安全教育を実施する。
- 4) 作業前ミーティングのなかで、職長は作業の流れを作業打合せ書のチェック欄を用いて細かく指示し、元請けは抜けがあれば補足する。
- 5) 安定した積み方か否かを確認し、不安定な積み方とならないよう確認する。
また、広い作業場が確保できれば資機材を移動させ作業を行う。

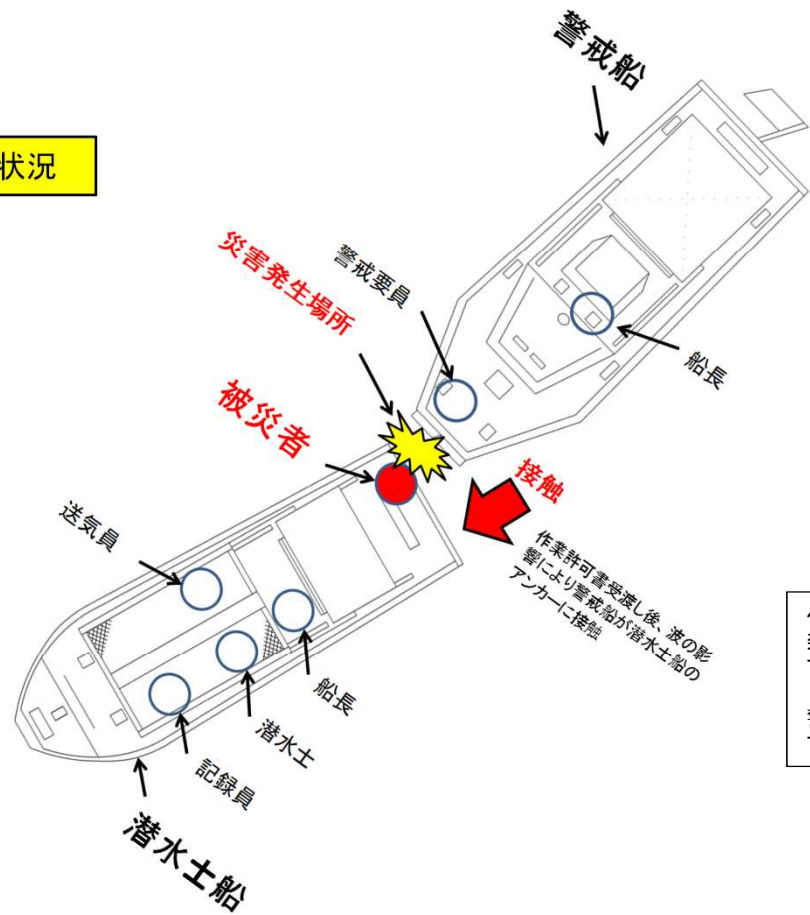
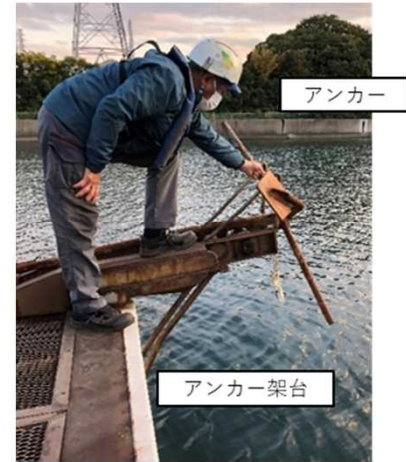
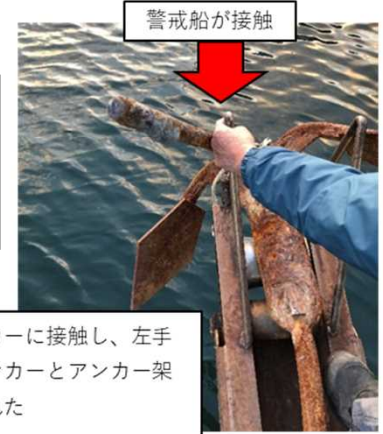
作業船のアンカーとアンカー架台に左手指をはさまれ負傷

海上で作業船のアンカー架台に掴まり書類を渡す際、架台上のアンカーが別の作業船の接触により動いたため、左手指をアンカー架台とアンカーに挟まれ負傷した。

作業員がアンカー架台を掴んだ状態で書類を受け渡し
↓
警戒船が波の影響でアンカーに接触
↓
警戒船がアンカーに接触し、左手人差し指をアンカーとアンカー架台の間に挟まれた

- 1) これまでも海上で船舶間での書類の受渡しを行っていた。
- 2) 手を置いた場所が、指の挟まる場所だと認識がなかった。
- 3) 身を乗り出して物の受渡しを行った。
- 4) 航行船舶の往来が多い場所で、航跡波の影響など周囲の船による波が考えられる所で物の受渡しを行った。
- 5) 安全管理の責任者が基礎心得(船舶間の物の受渡しは安全な場所でタモ等を使用して行う)の認識不足であった。

- 1) 原則として、書類や小物等の受渡しは、乗船前に郵送または手渡しにて行う。
- 2) やむを得ず海上で船舶間での受渡しを行う場合は、船首船尾での受け渡しを避け、船舷にて安全な離隔を確保し、タモ網等を使用して渡す。
