発生事例 — 転落・転倒 —

関東地方整備局 港湾空港部

令和 3年 3月

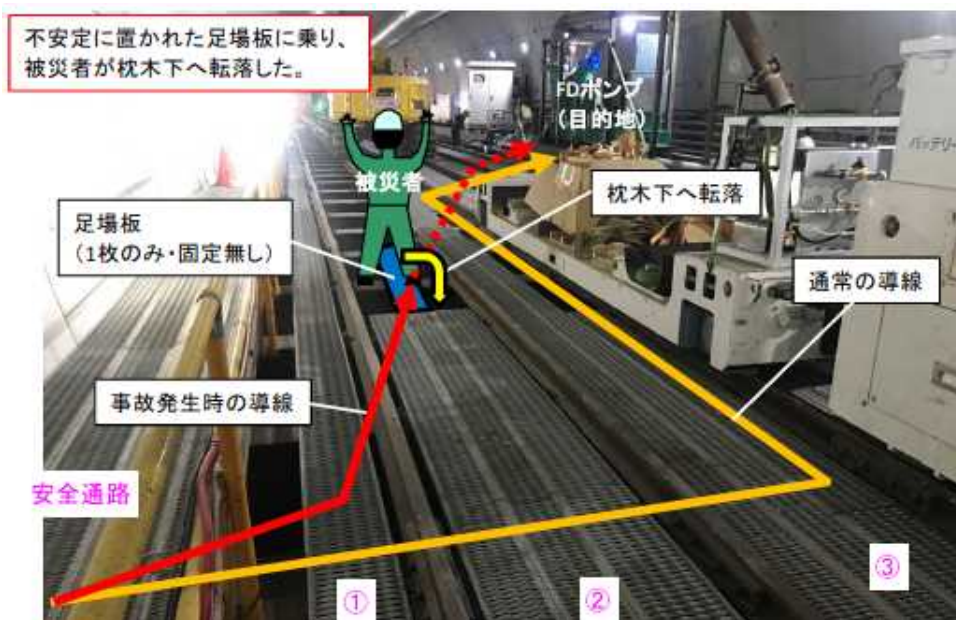
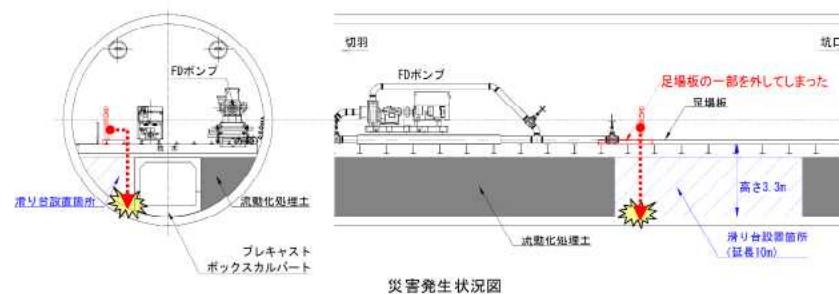
排泥用ポンプ修理のための配線工事作業の際に、作業用足場板の開口部から避難用滑り台を設置予定の空間へ転落し負傷した。

- ①安全通路・作業通路に関して指導していたが、作業員は決められた通路を通らず、足元をよく確認せずに不安定な足場板上を通った。
- ②作業員の理解度の確認が不十分だった。
- ③開口部を塞いでいた足場板を撤去した際、開口部の明示及び養生をしなかった。

- ①軌道内横断箇所を看板で表示し、蛍光テープで明示する。
- ②入坑する全業者（設備・スポット業者を含む）に安全通路や作業通路の状況を詳しく説明する。
- ③すべり台部（開口部）やポンプ室区間（開口部）の足場板は原則撤去しないこととし、併せてそのことを周知する。やむを得ず撤去する際はカラーコーン等で撤去箇所を明示し、手すりや親綱で養生する。
- ④すべり台部（開口部）やポンプ室区間（開口部）には、足場板下に落下防止ネットを設置する。
- ⑤シールドトンネル全線の足場板を点検・是正する。現場巡回点検表を作成し点検記録を残す。

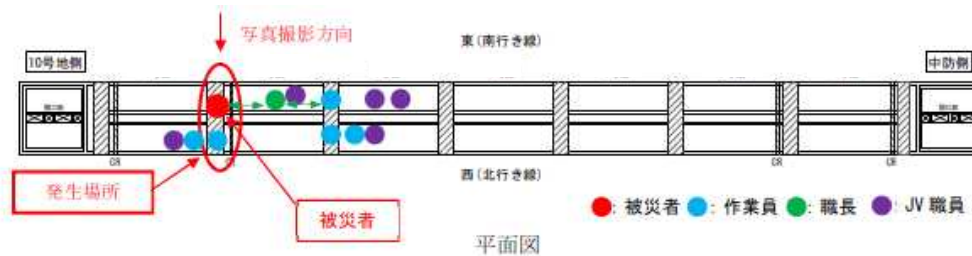
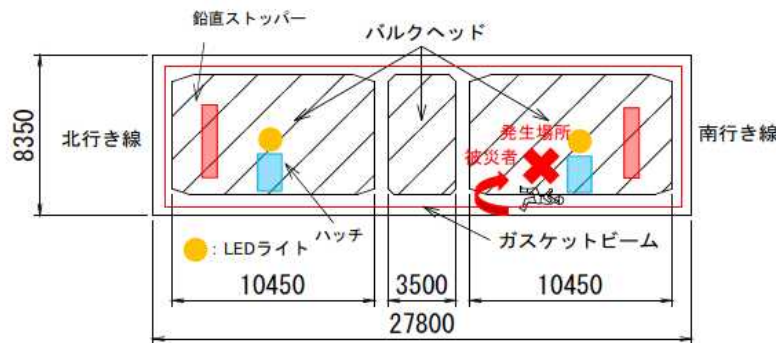
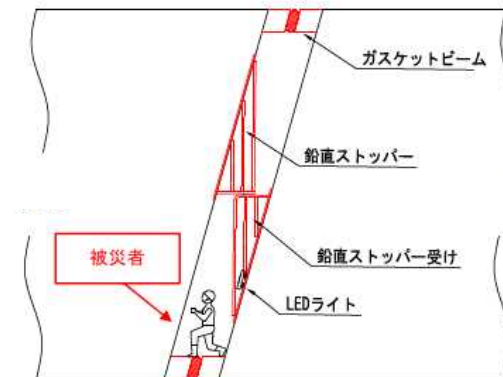
ハイウォッシャーで清掃中に足を滑らせて真後ろに転倒し、背中を打った。

※ 被災者は発生場所で洗浄方向をバルクヘッド側に向けた。その際ハイウォッシャーの反動で後方に体をひねるよう(右回転)に転倒した。

- ①狭く滑りやすいバルクヘッド間で、バルクヘッド面にハイウォッシャーを向け至近距離から起動したため、反動で体が振られ転倒した。
- ②可搬式LEDライト(1台/人)とヘッドライトを使用して継手間の清掃を行っていたが、足元が薄暗かった。
- ③継手間を常時排水しながら清掃は行っていたが、バルクヘッド間に約30cm残水がある状態で清掃を行った。

- ①作業手順書に、バルクヘッド間清掃の特徴を記載し、作業手順を再周知する。

- ・ハイウォッシャーで清掃する際は、至近距離で起動しないようバルクヘッドに平行に向いて起動させ、その後徐々にバルクヘッド面に水が当たるように姿勢を変える。
 - ・足元が滑りやすいので、足元を確認しながら作業を行う。
 - ・足元には突起物があるため、これらを養生してから作業する。
- ②清掃作業時は、可搬式LEDライトまたは投光器を設置し、足元及び突起物を視認できる明るさを確保する。
 - ③足元の状態をよくする為、残水を約5cm以下まで下げた後、清掃作業を行う。

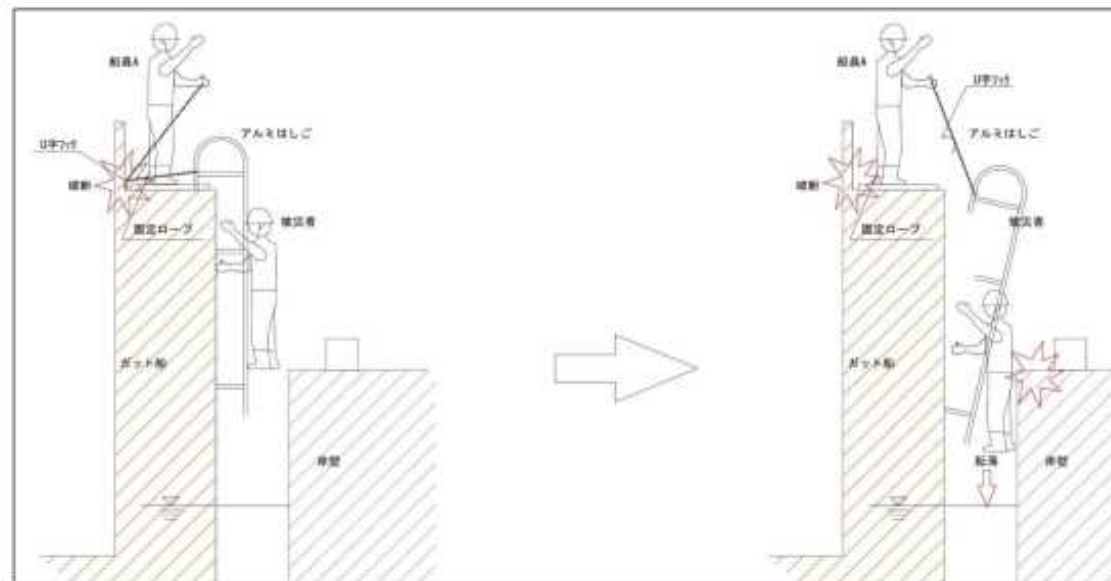
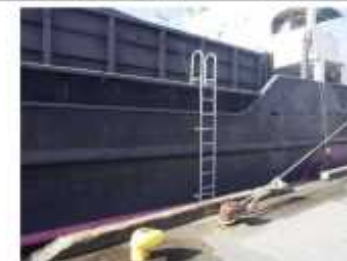
ガット船のロープを固縛していたフックが破損して梯子が外れ、そのはずみで梯子から落ち、岸壁に腰を打ちつけた後、海中に転落した。

- ①ガット船にあったアルミ梯子が不安定だった。
- ②アルミ梯子を固縛したフックが強度不足だった。
- ③アルミ梯子の固定方法が違った。
- ④フックの強度が不足していたことを確認しないまま使用した。
- ⑤フックの固定箇所が見えないフックを使用した。

- ①梯子固定用ロープを固縛するフック等の部材が見当たらない場合、固定用具(ブルマン)を用意する。
- ②梯子固定用ロープを健全性が確認できる部材に固縛する。
- ③梯子固定用ロープを固縛するフック等の部材の健全度を点検してからロープを固縛する。

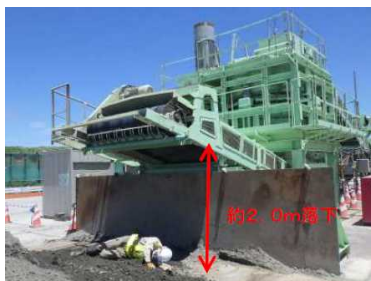
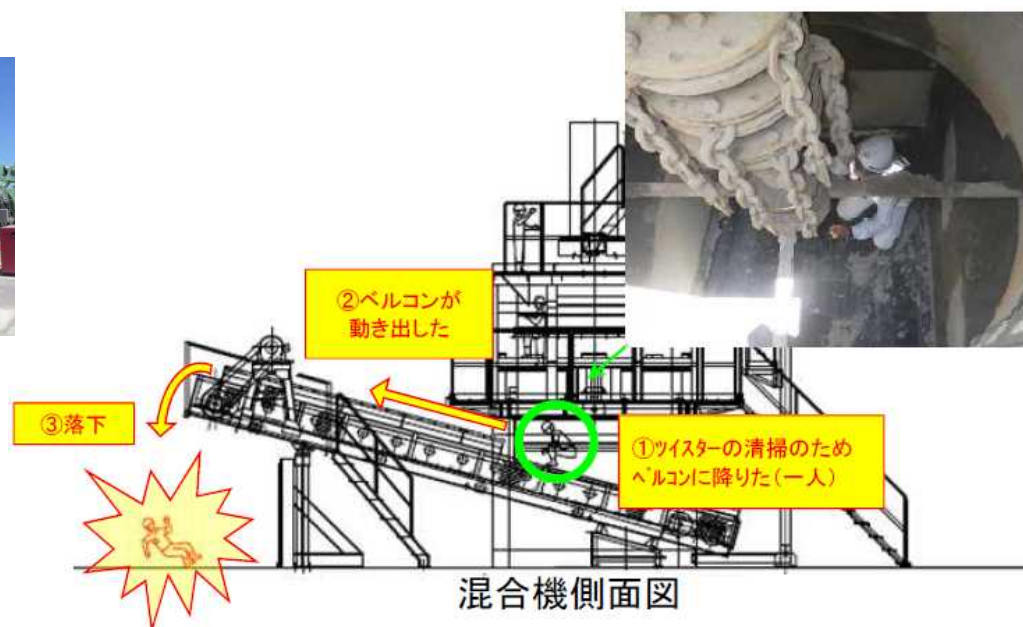
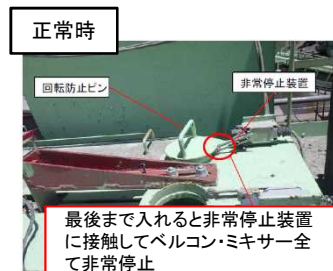
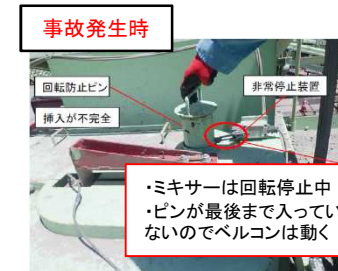
土砂混合機の清掃作業中、作業員がいるのにベルコンを起動してしまい、作業員がベルコンに運ばれて落下した

- ①点検整備・清掃中にベルコンを動かした。
 - ・分電盤のブレーカーを『OFF』にせず作業行った
 - ・操作者が点検整備・清掃中にベルコンを動かした。
 - ・ブレーカーを『OFF』にせず点検整備・清掃 作業をする事への危険性の認識が無かった。
 - ・元請職員は分電盤のブレーカーを遮断しないで点検整備・清掃作業を行っていることに気付かなかった。
- ②操作者と点検者(2名)の意思疎通が不十分であった。
- ③点検者が、1人作業が禁じられている場所へ1人で侵入した。
- ④点検者は、回転防止(非常停止装置に連動した)ピンの 挿入を、不完全な状態のまま、次の作業(ミキサー入口での作業)へ移った。
- ⑤電源を切らずに点検作業を行い、手順書と異なる作業を実施していた。(作業手順の遵守を徹底できていなかった。)

- ①混合機立入禁止箇所に入る際は分電盤ブレー カーを『OFF』にし「点検中」の札を設置し、点検整備・清掃中は操作させない。
- ②一同に会した時以外は、無線での交信を行うの で、全ての作業において、無線連絡での交信手順を再確認する。
- ③無線発信者は受信者から返信が無い場合は、繰り返し呼び掛け、返信が無い場合は次の作業 に移行しない。
- ④無線受信者は、受信内容を復唱しその指示を 理解した旨を伝える。
- ⑤混合機立入禁止箇所に入る際は点検者2人とする。
- ⑥混合機再稼働時は点検札を全員が取り外したあと、現場管理者が全員揃ったことを確認する。
- ⑦混合機の一人作業禁止箇所に「一人作業禁止」の標識を掲示し、管理する。
- ⑧回転防止ピンが確実に挿入されたことを明示するパトランプを、混合機の入口に設置する。
- ⑨危険個所の総点検を行い、危険箇所の認識を全員が共有する。
- ⑩現地と手順書に相違がないか確認する。
- ⑪再開後、最初の点検整備・清掃作業時に作業手順書どおりに作業が行われているか立会う。
- ⑫当該工種以外の工種の作業手順書を再確認し、必要に応じて改訂する。
- ⑬当該工種以外の工種について作業手順書を再周知する。

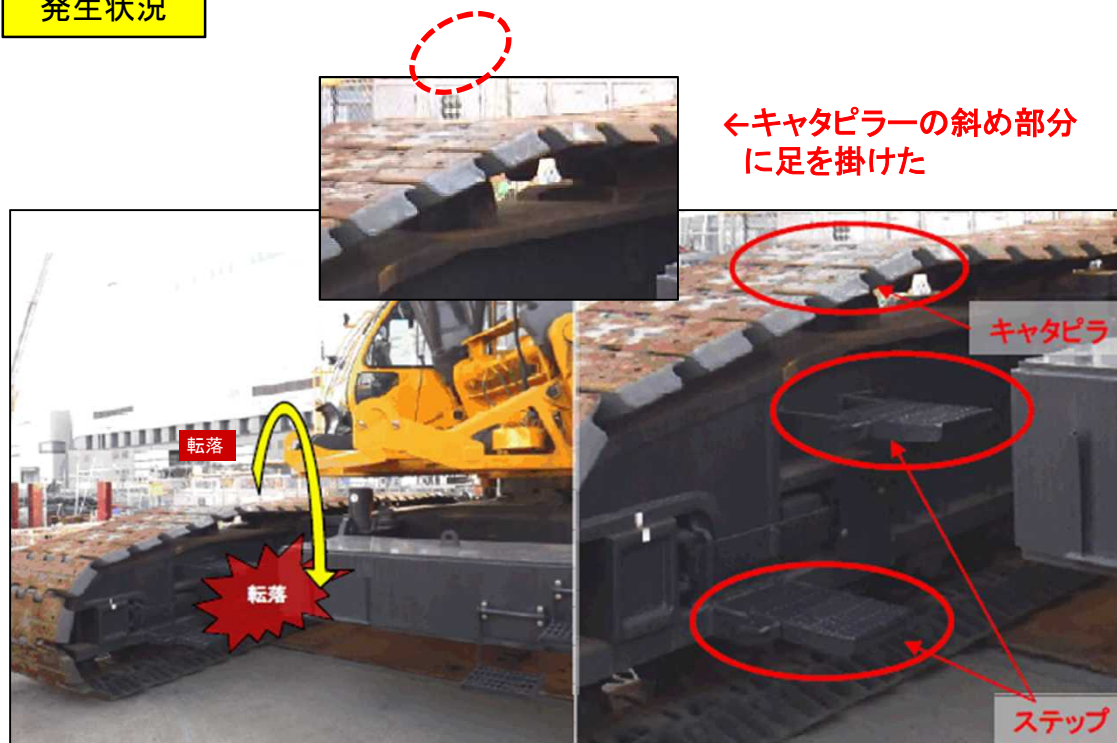
200tクローラークレーンに乗り込む際に、足を踏み外して転落し負傷した

- ① グリス除去作業後、グリスの付着した手袋と手に持ったスクレーパに気を取られ足元が疎かだった。
- ② クローラクレーン昇降時にキャタピラーの斜めの部分に足をかけてしまった。

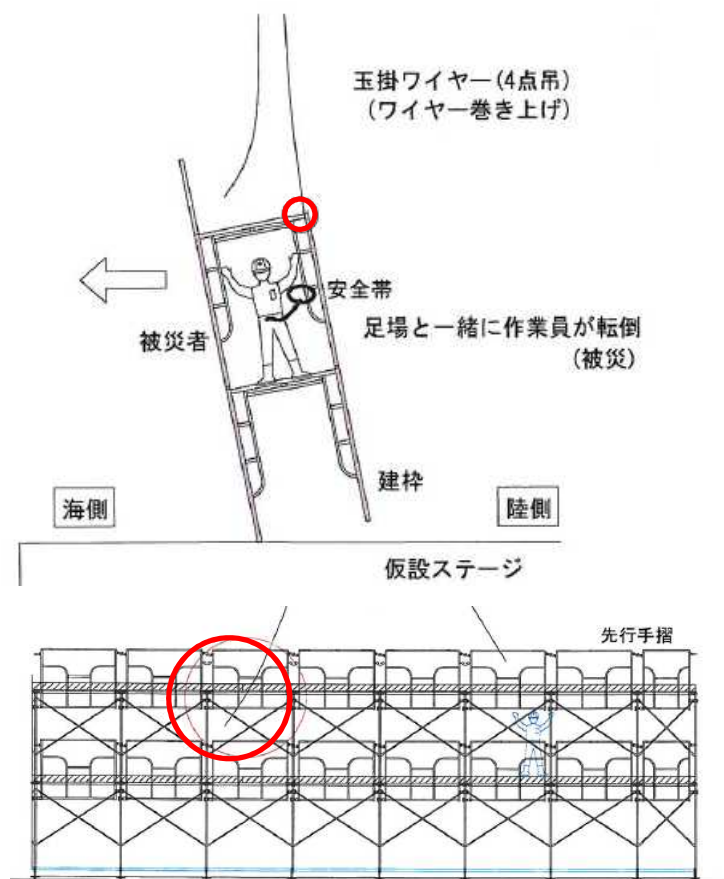
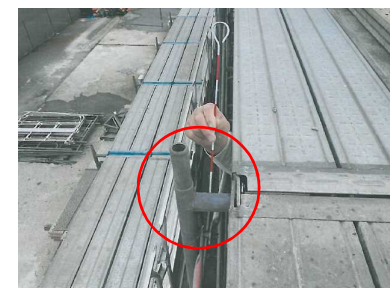
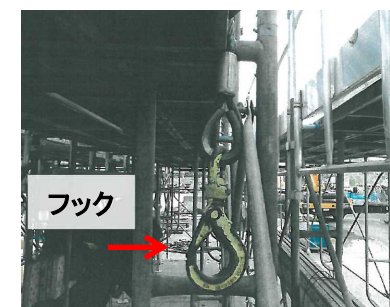
取外した玉掛けフックがクレーンで巻き上げた際、足場に引っ掛かり、転倒し負傷した。

- ①作業計画と異なる作業(1人作業・合図)をした。
- ②作業計画と異なる1人で無線を使わない手合図の作業を行った。
- ③ワイヤーの状態や引っ掛かりに注意を払わず、よく確認しないまま合図者の指示に従いワイヤーを一定の速度で巻上げた。
- ④仮設構台の玉外しと同時に作業したため玉外し作業の手が不足した。
- ⑤作業手順書が、玉掛ワイヤーを取外した後の置き場所や巻上時玉掛の状態を監視する方法について明確でなかった。
- ⑥作業計画の変更をする際の指導が不足した。

- ①作業主任者の正副の指名に1名追加(正1名副2名)する。
- ②安全専従員を配置し、現場巡視及び安全指導を強化する。
- ③作業計画を再度教育周知し、手順を徹底する。
- ④玉外し側で絶対に引っ掛からない手順に作業手順書を見直す。
- ⑤玉掛者と合図者で作業床上を監視しながら巻上げを行う。
- ⑥チェックシートを用いて作業計画の守点検を行う。

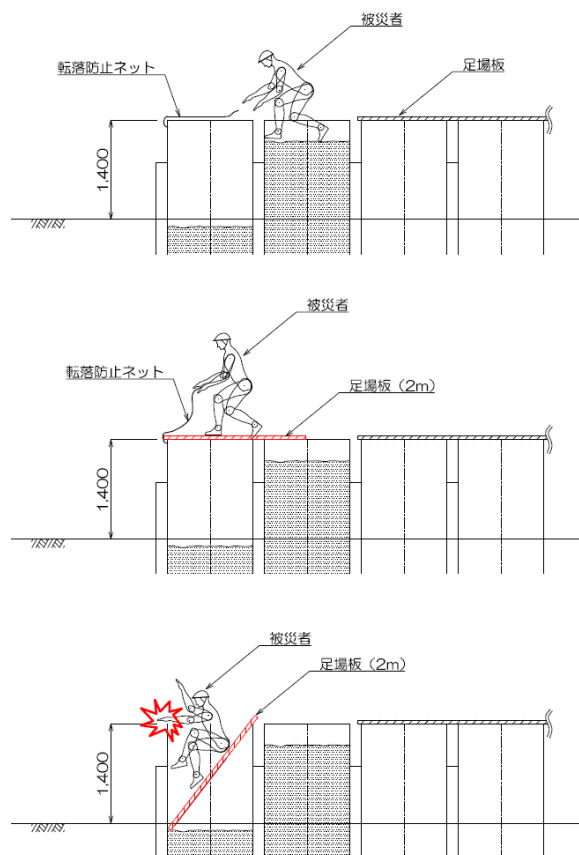
被災者は大丈夫だろうと思い込みにより、鋼管矢板上に安易に足場板を設置し、墜落した。

安全設備の先行設置を行うことになっていたにもかかわらず、鋼管矢板上に手すりの無い状態の足場が発生した。

- ・一人で鋼管矢板上の足場板を通行し、鋼管矢板上部にマーキングをするため、墜落防止ネットを外そうとした。
- ・手が届かず、墜落防止ネットが完全に外れなかったため、足場板を持ち込み、結束しないでその上に乗った。

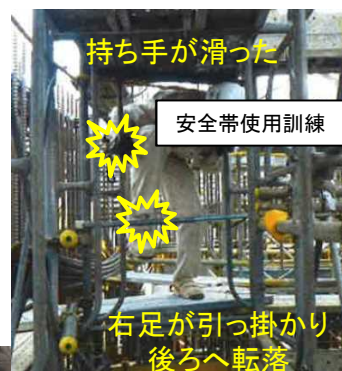
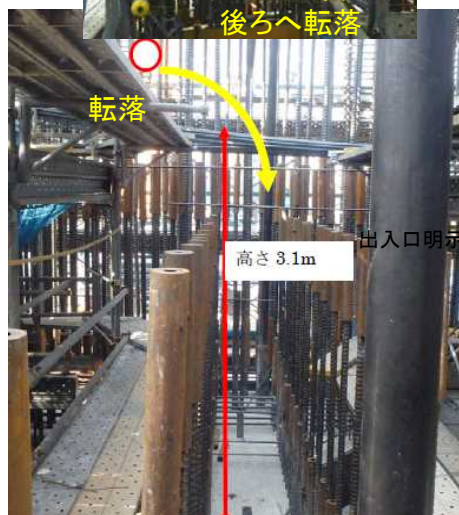
被災者は内部足場への移動時、不安定な状態で右足をあげたところバランスを崩し墜落した。

- ①不安定な状態のままブラケット足場から内部足場へ出入りした。
- ②作業手順書でブラケット足場上作業では安全帯使用をルール化していたが、移動時に安全帯を使用する明確なルールを定めていなかった。
- ③ブラケット足場から内足場へ移動する出入口を定めていなかった。

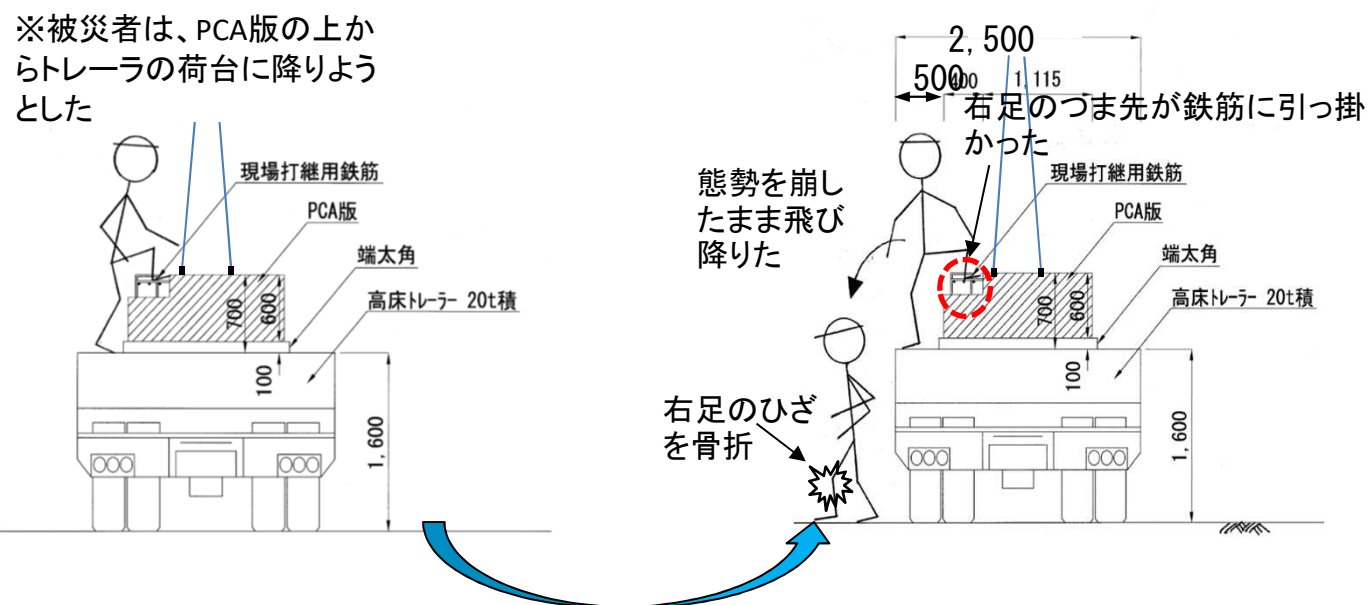
PC版をトレーラーから荷降ろす作業中、玉掛け作業者がPC版上からトレーラー荷台に降りる際に右足が鉄筋に引っ掛かり、体勢を崩したまま右足から地面に着地し負傷した。

- ①作業手順書では、玉掛け作業にあたっては積荷(PC版)上に乗らず、荷台の横から行うこととなっていたが、積荷(PC版)上に乗って作業していた。
- ②玉掛け後、荷台に降りる際につま先が鉄筋に引っ掛かり、体勢を崩したまま地面まで降りた。

- ①作業手順書を改訂し、安全作業周知会を開催し再度の周知徹底を図る。
- ②積込時に取付けた玉掛けワイヤーを外さず、PC版上に取付けたまま運搬し、荷下ろし時のクレーン吊りフックへの玉掛けは地上で行う。
- ③荷台に上がる箇所に昇降設備を設置する。
- ④昇降設備はその都度、作業箇所付近に移動・設置し、荷台上では移動しない。

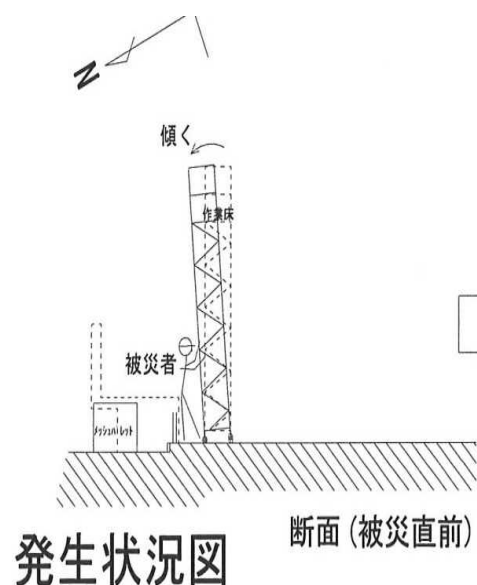
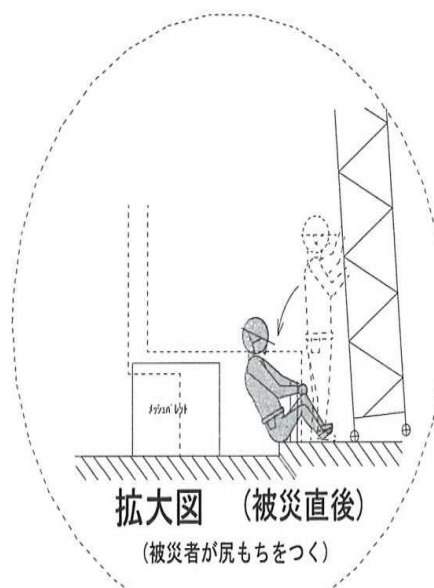
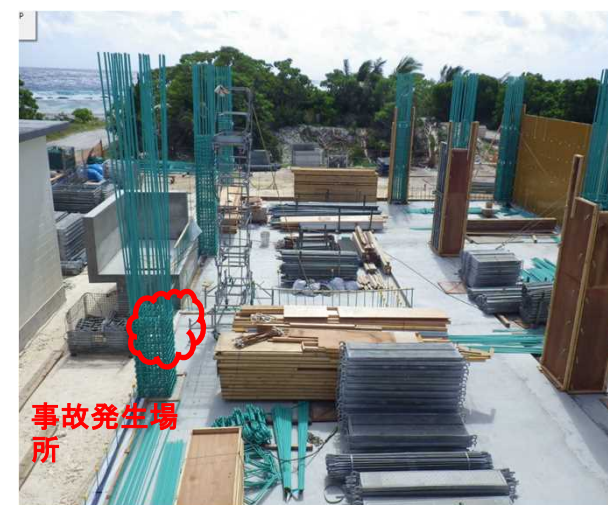
鉄筋の組立作業に伴い、移動式足場(ローリングタワー)を人力で移動中、床の仮置材(鉄筋)を避けるために移動式足場を持ち上げたところ足場が傾き、作業員がバランスを崩して転倒し、壁差筋が右大腿部に刺さり貫通した。

- ①狭い場所で障害物があるにもかかわらず、移動式足場を人力で移動した。
- ②移動式足場の動線上に仮設材(鉄筋)を置いた。
- ③配筋作業を行うため、壁差筋の防護キャップを外した。
- ④現場全体を管理する元請職員が作業を手伝った。

- ①移動式足場を移動する際は、支障物を整理整頓した上でクレーンにて行う。人力での移動は、移動距離が3m以内で、かつ段差がなく、支障物を整理整頓した上で、移動式足場の高さを2.5mまで収縮して行う。
- ②資材を整理し、移動式足場の動線上に物を置かない。
- ③差筋の防護キャップは鉄筋組立を行うまで外さない。また、養生解除する範囲は最小限とし、受注者確認の上、解除範囲を決定する。
- ④元請職員は作業を手伝わずに監督業務に専念するとともに、元請職員を増員し、現場管理体制を強化する。
