発生事例

— 飛来・落下物 —

関東地方整備局 港湾空港部

令和 3年 3月

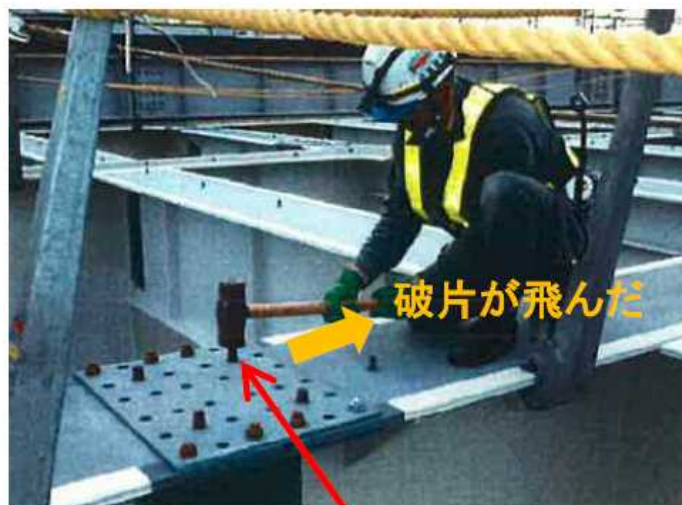
発生事例(飛来・落下物等) ドリフトピンの先端部が欠けて破片が飛び足を負傷

ドリフトピンをハンマーで叩いて外そうとしていたところ、ピンの先が欠けて破片が足に刺さって負傷した。

φ26.5 L=150mm

- ①ドリフトピンの破片が衣服等を貫通し、体に刺さるという危険性を認識していなかった。
- ②製作および架設誤差等によりドリフトピンに大きな抵抗力が作用し、ドリフトピンを打ち抜く際に大きなハンマー打撃力が必要となったため、打撃精度が落ちてピンの先端に大きな力が生じピンが欠けて飛散した。

- ①当該作業の危険性を作業員に周知する。
- ②当該作業時は、耐切創性に優れた保護具を着用する。

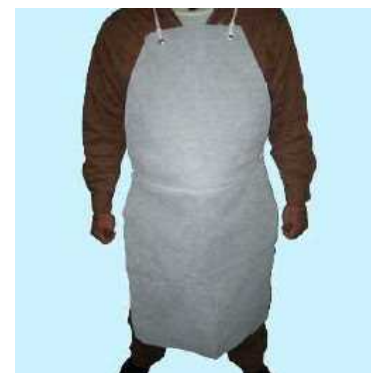
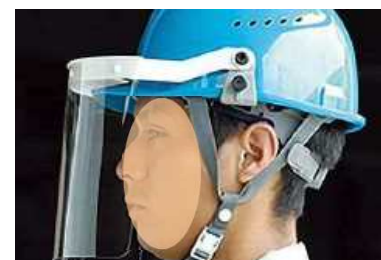
前掛け

防護面

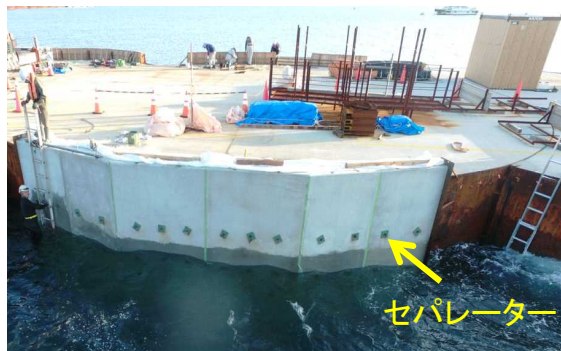
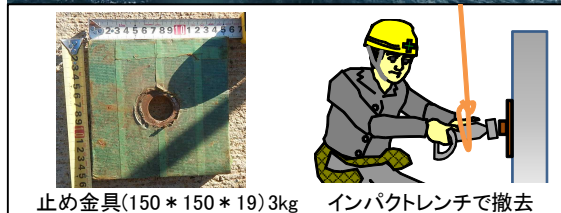
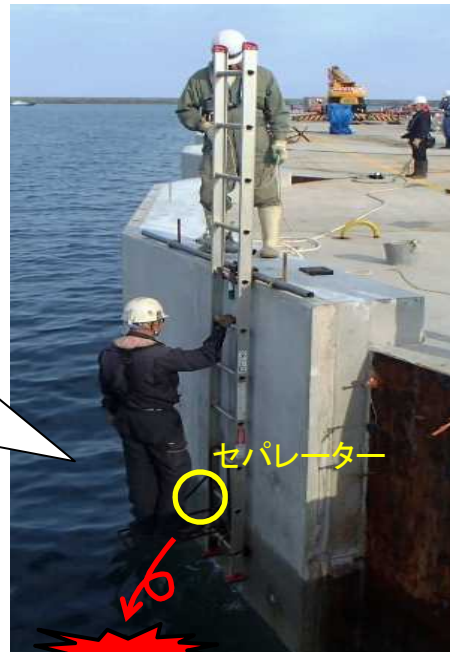
上部工の型枠撤去作業中に陸上作業員が止め金具を落とし、海中にいた潜水士の頭に当たり負傷した。

潜水士に激突

- ①被災者は、セパレーター撤去作業位置直下から離隔を取っていたので、上から物が落ちてくる想定をしていなかった。
- ②作業員はエアインパクトレンチでセパレーターを撤去する際、抜ける前に空転すると認識していたが、空転せずに抜けて落下した。
- ③止め金具を撤去する際、落下防止対策を施していなかった。
- ④作業員が足場上で作業中、作業員の背後(水面下2m)を被災者が通過した。
- ⑤セパレーター撤去作業における作業手順の指導が不十分だった。

- ①作業しない潜水士の移動は、全作業員が確認できるように浮上してから行う。
- ②撤去するセパレータの長さを予め確認し、抜ききる前の長さで一旦止め、止め金具を手で押さえる。
(セパレータの先端から5cmの所に黄色の目印を付け撤去時の目安とする。)
- ③水中部への落下対策を施す。
 - ・足場底部に落下防止用のネットを設置する。
 - ・撤去するセパレーター直下に落下防止の受けカゴを設置する。
- ④セル1函およびアーク1組の片側(港外側または港内側)を1エリアとして、気中部作業と水中作業が重複しないように分割する。
- ⑤セパレーター撤去作業の手順および上下作業に関わる安全教育を実施する。具体的対策として、作業開始前に、事故災害事例を用いて安全教育を実施する。

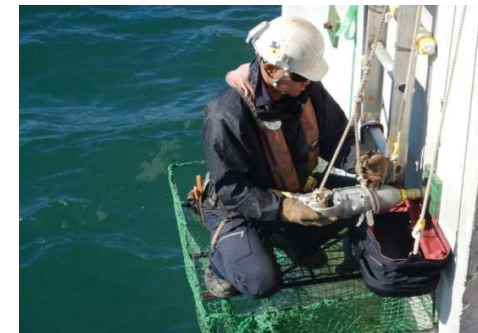
落下防止対策
(ネット設置)

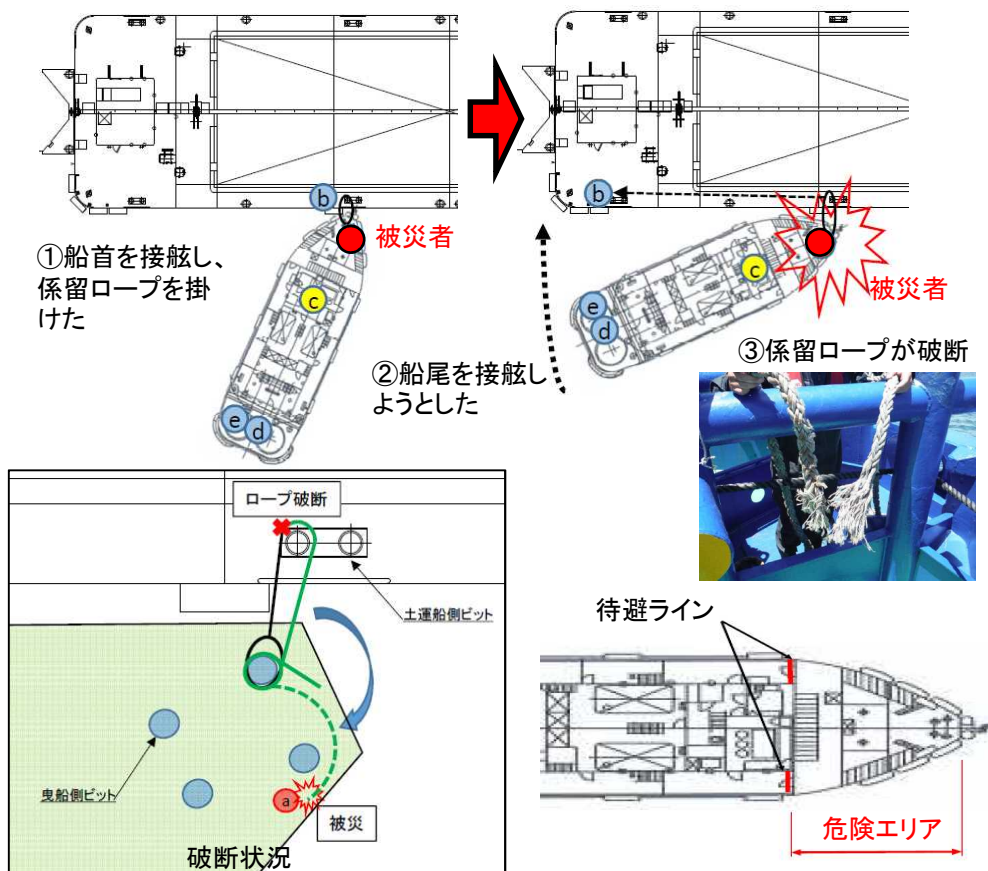
土運船から資材を積み下ろすため曳船を縦付けし係留ロープを掛けたが、接舷方法を横付けに変更したら係留ロープの長さが短く破断した

- ①作業手順書に船舶係留作業に対する記載が不十分だった。
 - ・船舶上にどこが危険か明示していなかった。
 - ・係留ロープ径、長さ、形状を明記していなかった。
- ②作業内容・手順・方法の打合せが不十分だった。
 - ・船長と係留作業船員の考える係留方法が異なっていた。
 - ・船首のロープを掛けた後、船尾を近づける時に船首に人がいないことを確認していなかった。
 - ・ロープは切れ、跳ねるといった危険認識が不足していた。

- ①曳船の係留ロープが切断した際、飛来する可能性のある箇所を危険エリアとして、安全な箇所との境界に退避ラインを明示する。
- ②作業手順書に危険エリアを示し、退避ラインの位置を記載する。
- ③曳船係留時に使用する1本目の係留ロープの径、長さは以下の通りとする。
 - ・径：80mm以上（曳船用ロープと同等）
 - ・長さ：曳船幅の1.2倍以上
- ④曳船の係留作業に使用する1本目の係留ロープは両端にアイスプライス加工がされたものを使用することで、係留作業を容易にし、また安易に短くできないようにする。
- ⑤作業内容・手順・方法、および作業時の危険性について、曳船の全船員に継続的に説明し、理解させるとともに、安全意識を向上させる。
- ⑥操船者は曳船側の係留作業船員が危険エリアから退避した後に次の操船を行う。

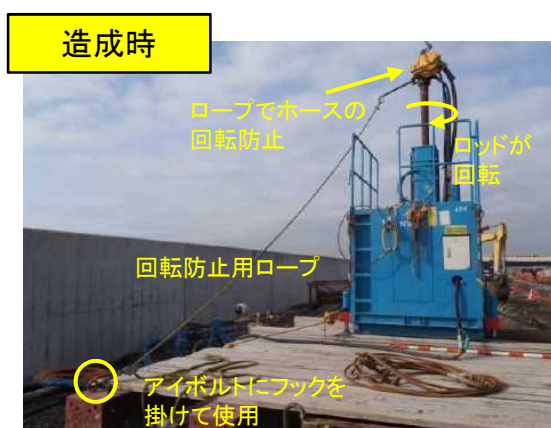
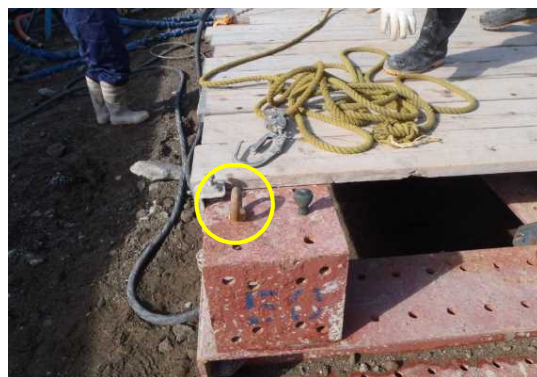
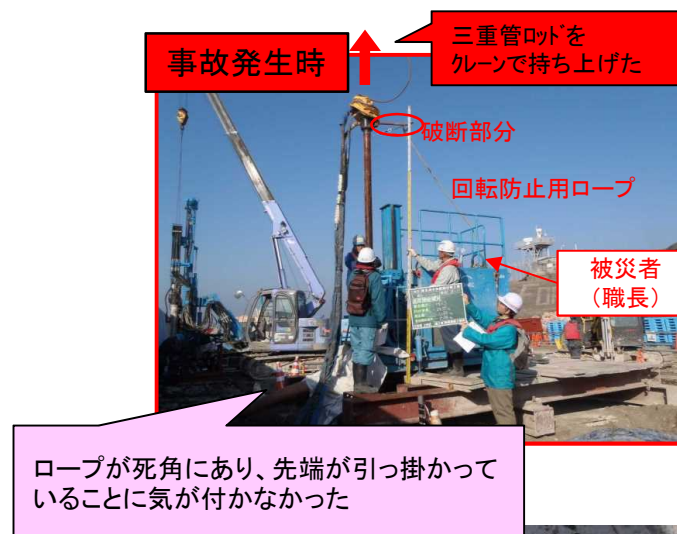
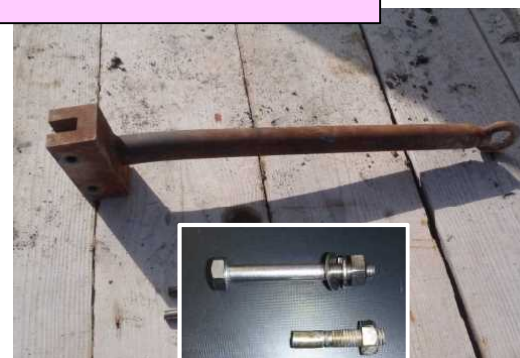
地盤改良工の準備中、ロッドを上げる際に回転防止用ロープの先端フックが引っ掛かり、取付部のボルトが破断して破片が激突し負傷した

ボルトが破断して飛散

- ①ホース回転防止用ロープが合図者、クレーンオペレーターの死角にあり、合図者はロープの解除を確認していたが、ロープのフックが架台のどこかに引っ掛かり、ロープが緊張したことに気付かずに引き上げた。
- ②ホース回転防止用金具の取付ボルトが破断し、破片が飛び散る不測の事態を、想定していなかった。
- ③ホース回転防止用ロープのフックは外していたが、置いていた場所、管理が適切ではなかった。

- ①造成準備作業時に、ホース回転防止用ロープ介錯者を配置する。
- ②ホース回転防止用ロープ介錯者は、合図者とクレーンオペレーターの両者が見える位置で介錯する。
- ③ホース回転防止用ロープ介錯者が、緊急時連絡対策用の笛を携帯する。
- ④作業手順書に、造成準備作業時のホース回転防止用ロープの介錯について記載する。
- ⑤スイベルに取付けているホース回転防止金具の取付ボルトは、造成前・造成後に取り外し異常の有無を点検する。
- ⑥スイベル上端に取付けている排泥飛散防止ネットに穴を開け、ホース回転防止金具をその穴に通し、それまでむき出しとなっていた取付ボルトを排泥飛散防止ネットで覆う。
- ⑦三重管ロッドとホース回転防止金具の先端をワイヤーで繋ぐ。
(取付ボルトが破断したとしても、ワイヤーが緩衝材となり、ホース回転防止金具の落下を防ぐ)
- ⑧繰り返し教育により、最悪の事態を想定した危険予知能力を向上させる。

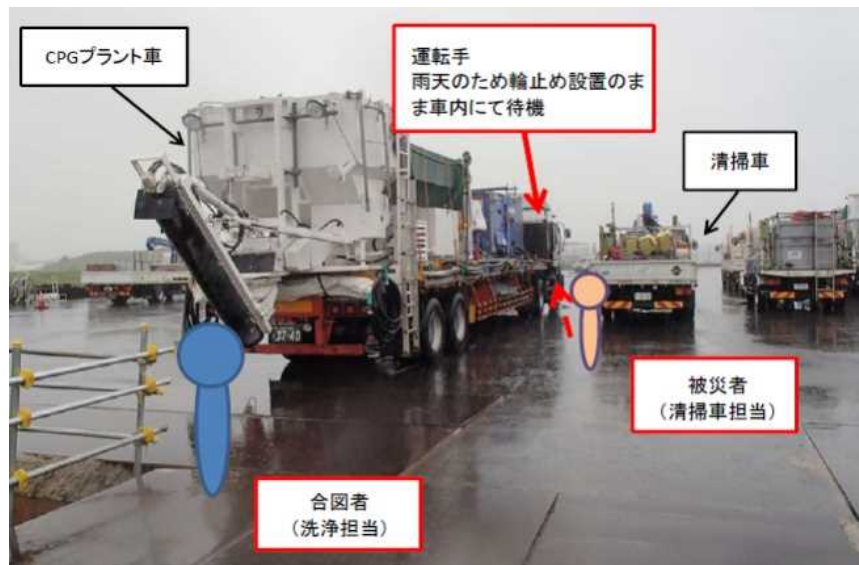
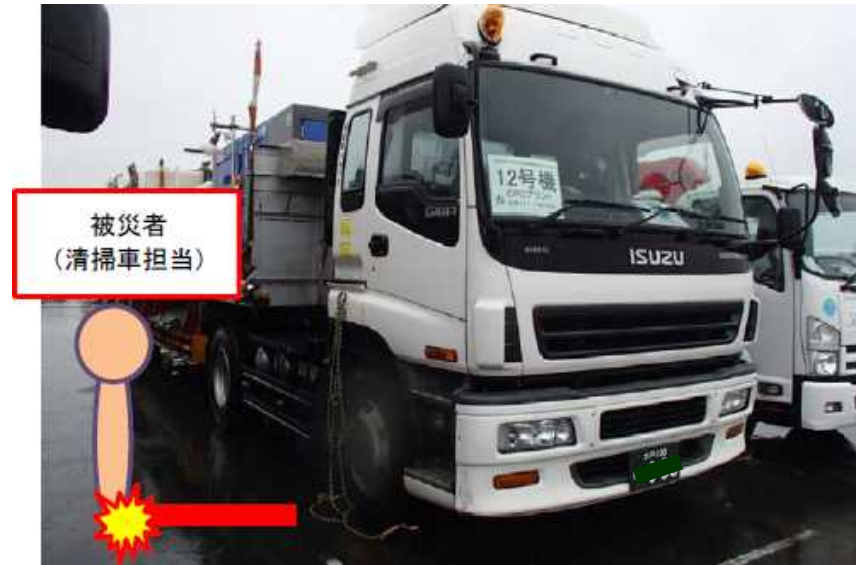
清掃車担当の被災者が移動の合図を行ったため、プラント車の運転手が、タイヤの輪止めが設置してあることを忘れたまま車の発進をさせ、前方右側に設置していた輪止めが側方に飛び、運転席付近にいた作業員の左足に当たって負傷した。

- ① 雨が降っていたため、車輪止めを外さないまま運転席に乗り込んで待機していたところ、プラント清掃車（合図者）の合図に気付かなかったが横にいた作業員から教えられ、そのままプラント車両を動かした。
- ② 被災者から職長、元請への連絡が遅れた。
- ③ 車輪止めを所定の位置に設置しなかった。（タイヤに対し斜めに設置した。）

- ① 運転席に乗る前に必ず輪止めを外す。
- ② 運転席他、見やすい場所に確認用のステッカーを貼る。
- ③ 車輪止めをしている時は車輪止め間を固縛しているトラロープを延長し、サイドミラーに掛ける。
- ④ 報告・連絡・相談の確実な実施の再徹底、再教育を行う。
- ⑤ タイヤの進行方向と平行に車輪止めを設置する。

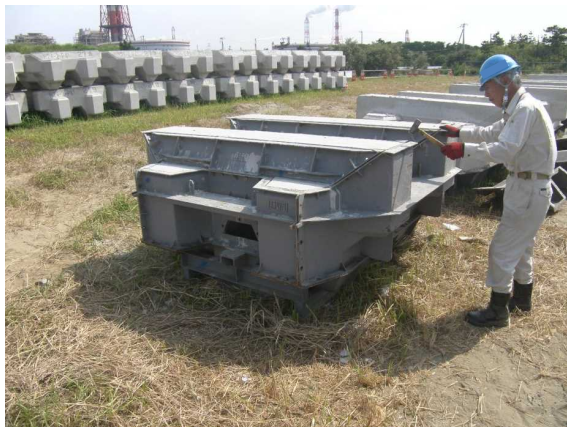
側枠を固定しているボルトをすべて取外した後、側枠の正面で型枠をハンマーで叩いた

- ①危険予知活動の重要性を作業員に理解させ、作業の中にどんな危険があるか気付いた点を発言し、その危険に対してのリスクの低減を図る。
- ②作業手順書の見直しを行い、作業再開時や毎月の安全教育・訓練等で周知、確認を徹底する。
〔見直し内容〕
 - ・型枠建込前にボルトを取外す箇所と緩める箇所をスプレーで色分けして印をつける。また、吊上げる際のフックの取付箇所にも印をつけ、間違いのないよう作業させる。
 - ・ワイヤーを掛けるまでボルトの全てを取り外さない。
 - ・ハンマーで叩く場合は、ボルトが仮止めしているか確認してから行う。
- ③作業手順書に危険作業箇所・作業内容を掲載し周知徹底する。
- ④服装・安全保護具の着用を徹底し、安全朝礼、KY活動時にチェックをする。
- ⑤2人1組で作業を行っているので、お互いが不安全な作業を行っていないか確認し合う。
- ⑥現場代理人・現場職員が巡視を行い、決められたルールを守っているか、不安全な作業を行っていないかチェックし、気付いた点があればその場で指摘し是正する。

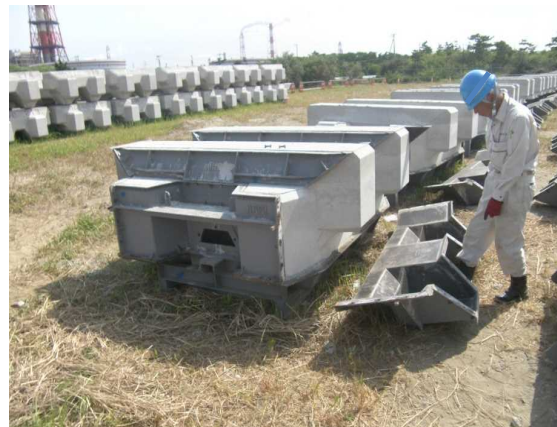
ハンマーの衝撃で、型枠の側枠が落下

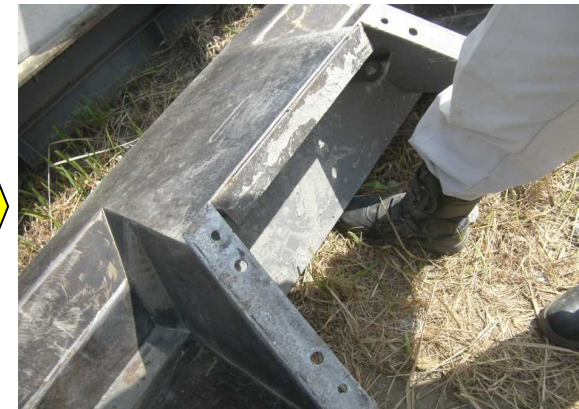
型枠の正面に立っていたため、右足親指を負傷

- ①型枠の落下を想定していなかった。
- ②型枠脱型作業の際、玉掛け等を行う前にボルトを全部取外してしまった。また、コンクリートかす除去のためにハンマーで型枠を叩いた。
- ③落下の可能性がある方向に体を置いた。
- ④安全靴を着用していなかった。
- ⑤経験が浅い作業員に対する注意が足りなかった。

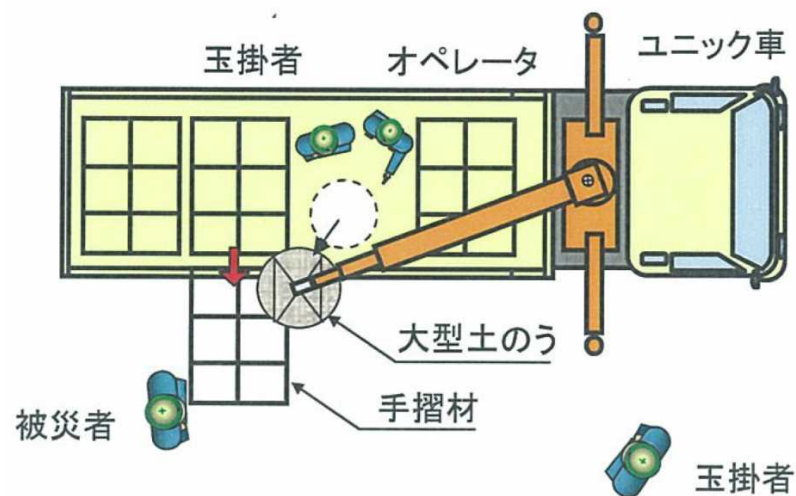
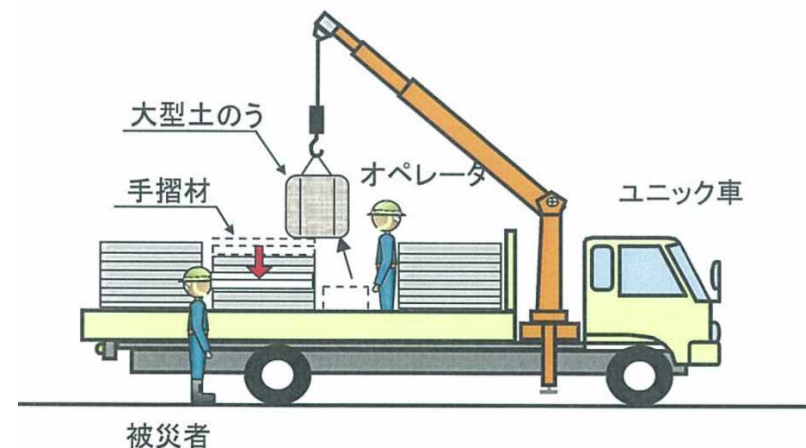
土のうを引掛け→手摺材落下→被災者に接触

- ①合図者が荷台に戻る前にオペレーターが操作した。
- ②被災者がユニック車に不意に近づいた。
- ③被災者が近づいたことに誰も気づかなかった。

- ①クレーン合図者は作業状況が目視できる位置で合図を行い、周囲の状況を十分に確認し、クレーン作業範囲付近の人払いを徹底する。
- ②クレーン作業範囲内に、当該作業員以外は近づかないことを徹底する。

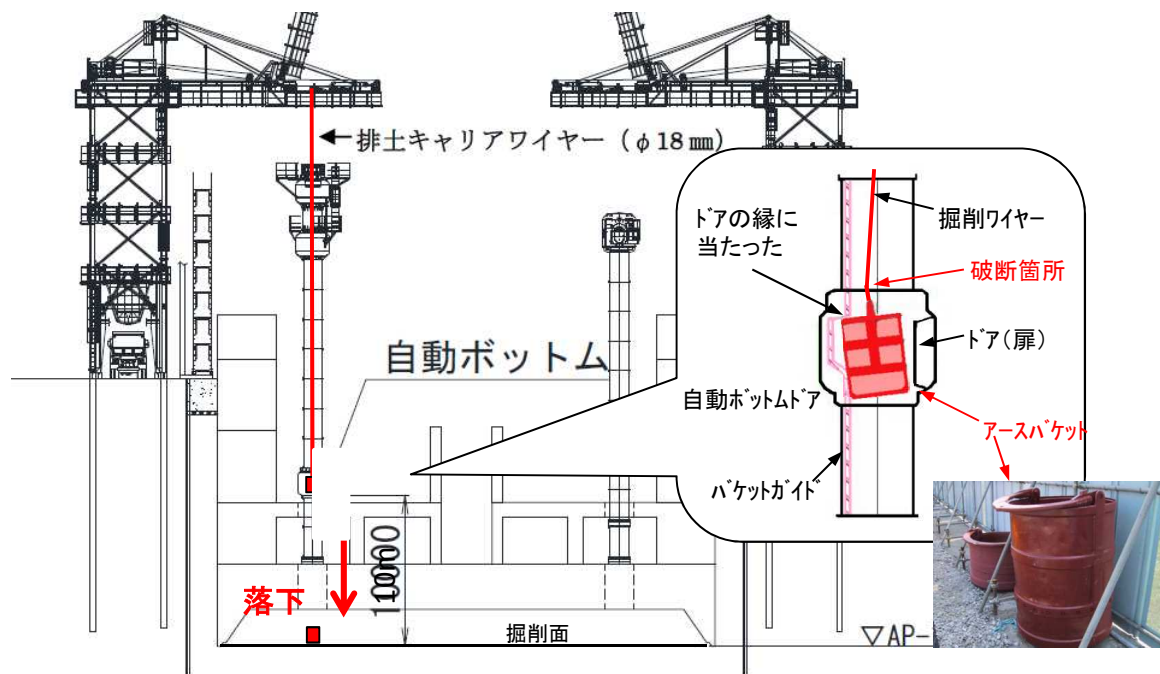
ニューマチックケーソンの沈下掘削中、アースバケットの巻き上げを行っていたところ、ワイヤーが破断して作業室内にバケットが落下。

- ① 巻き上げ途中の接触 通常掘削のため高速にて巻き上げ作業を行っていた時に自動ボトムドア内部の縁にアースバケットの縁が接触した。そのためワイヤーに負荷がかかりワイヤーが破断した。
- ② ワイヤーの劣化 施工環境として海に近く、作業箇所地下水も海水であったため、通常より速くワイヤーが劣化していた。

- ① 全機新品ワイヤーへ取り換える。
- ② ワイヤー及びクレビス接続部の点検頻度を掘削回毎(1直当たり1回)に増やし、点検時毎にクレビスとの接続部に注油する。
- ③ 定期的(これまでの社内基準9,000回から5,500回毎とする。)にクレビスへのワイヤー差し替えを行う。
- ④ 接触危険箇所(掘削面からボトムドアまでの10m)はアースバケットを低速モードで巻き上げる。
- ⑤ バケット下(ショベル走行レール間)の立入禁止の徹底ため作業員の再教育を行う。

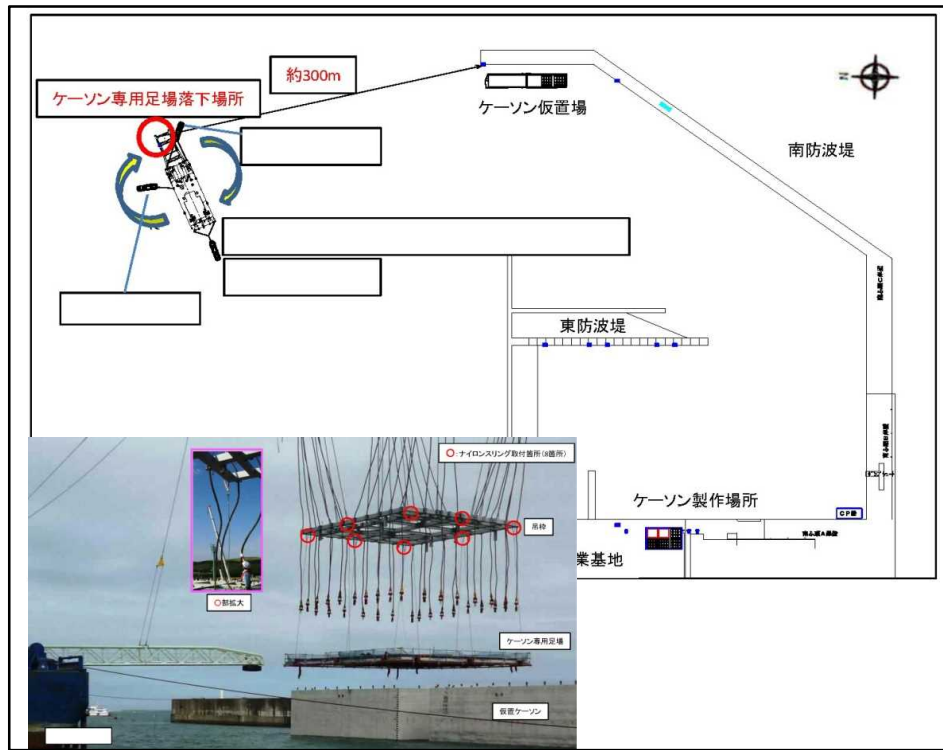
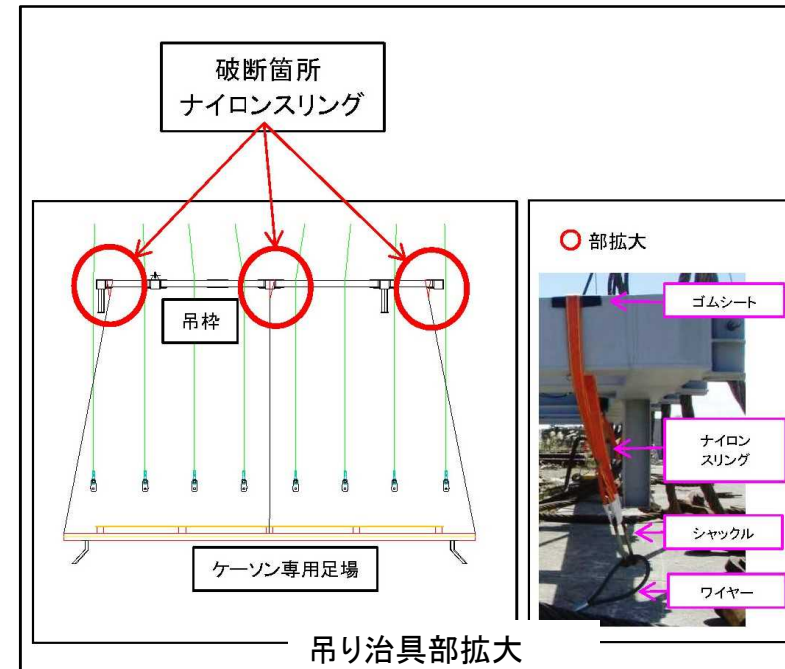
ケーソン進水・仮置完了後、起重機船が作業基地へ向けて移動(回転)した際、吊枠の下に吊られていたケーソン専用足場がナイロンスリング破断により落下、海中に転落した。

- ①足場製作にあたり、使用部材選定で吊治具を耐摩耗性に劣るナイロンスリングとした。
- ②足場を吊った状態で曳航した場合、船舶及び足場の動揺でナイロンスリングと吊枠の角で擦れるのに対し、摩耗対策をしなかった。
- ③作業休止の間もナイロンスリングを吊枠にセットしたまま、風雨の厳しい気象条件下で放置した。
- ④始業前並びに吊上げ前の吊治具点検が不十分だった。

- ①ナイロンスリングの代わりに鋼製で船舶の動揺に対しても耐えうる構造の吊治具を使用する。
- ②気象条件が厳しい状態の時は吊枠を地上に降ろすことで、ケーソン専用足場の吊りワイヤー、シャックル等が起重機船の動揺で揺れや摩耗しないようにする。
- ③吊治具の点検方法の詳細を作業手順書に追記し、全作業員に周知徹底を行う。
- ④点検にあたってはケーソン専用足場吊治具の点検表を用いて実施する。

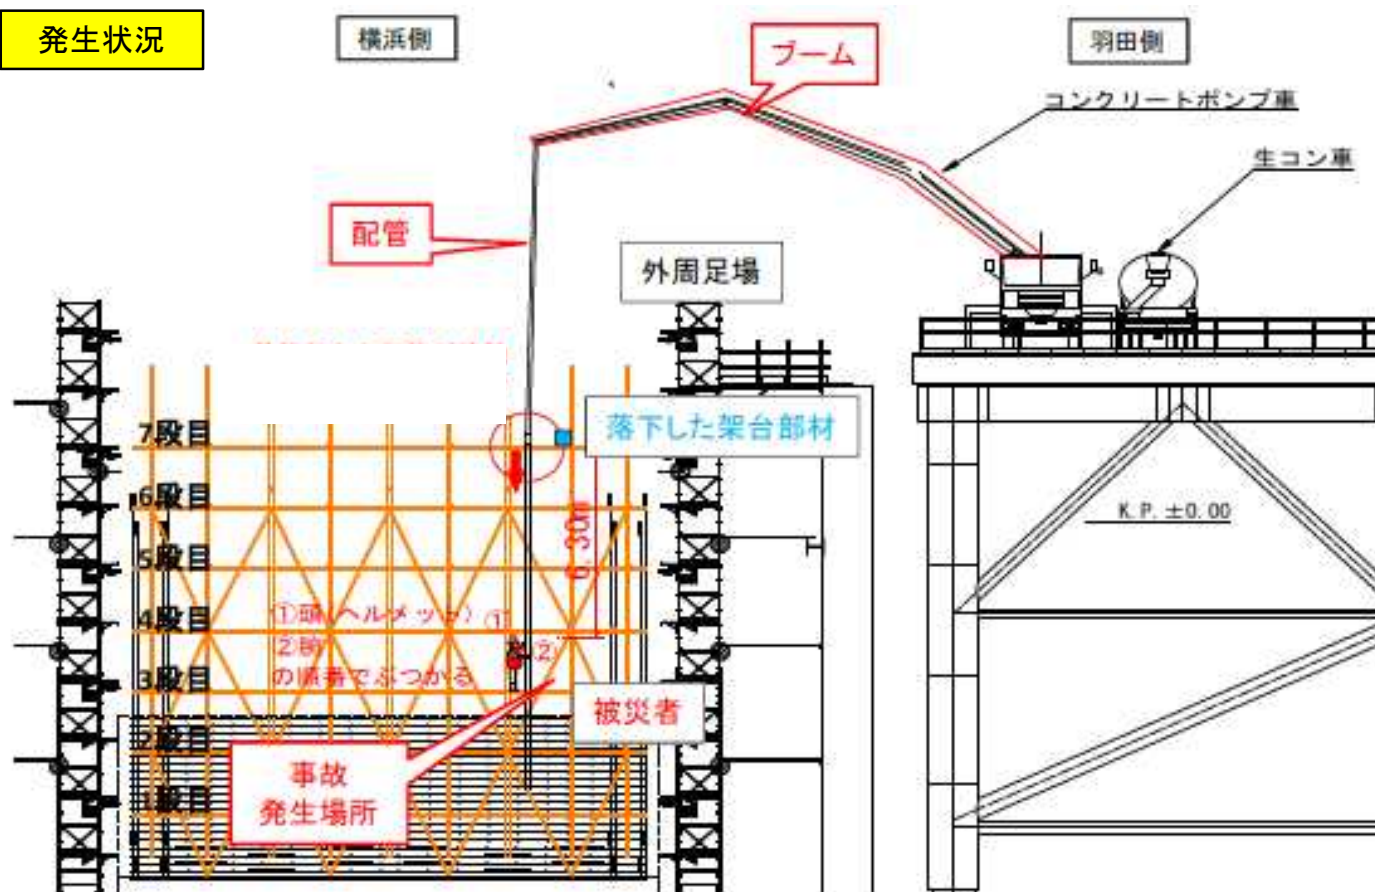
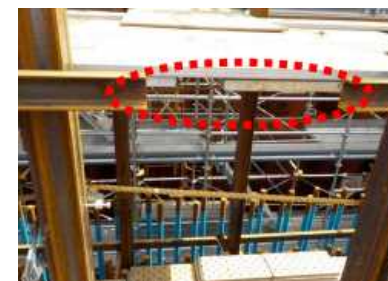
架台落下箇所

落下した架台部材
(溝型鋼 L=450)

鉄筋架台と配管が接触。鉄筋架台の一部が下の作業員に落下し打撲。

- 1) ポンプ車のオペレータが配管と鉄筋架台接合部が接触していないと思い込んでいた。
- 2) 打設中に配管と鉄筋架台を監視する監視員を配置していなかった。
- 3) 鉄筋架台の接合部分の溶接が不十分であったため、ポンプ車の配管が接触したことで溶接が外れて落下した。
- 4) ポンプ車の配管が接触し鋼材が落下する恐れのある鉄筋架台接合部付近に配管を入れる計画としていた。

- 1) 配管の監視員を配置して配管と鉄筋架台接合部の離隔を監視し、近接時は無線で警告する。
- 2) 鉄筋架台溶接接合部にボルト接合を追加し、ボルトの回り止めの点溶接をする。
- 3) 水平養生ネットを架台設置箇所全面に設置する。
- 4) 鉄筋架台接合部に隣接するブロックに配管を入れない打設計画とする。

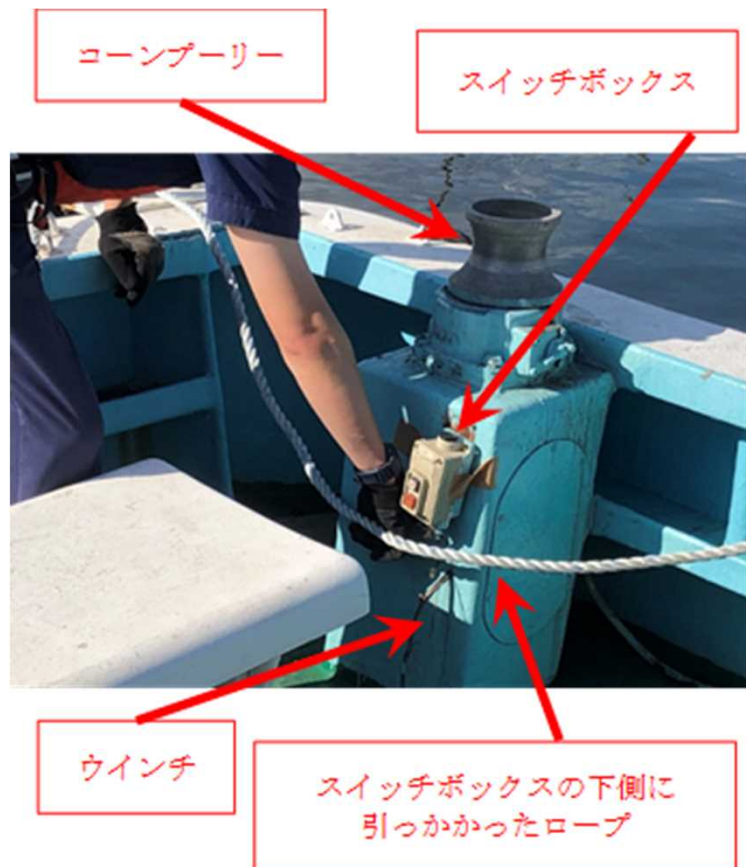
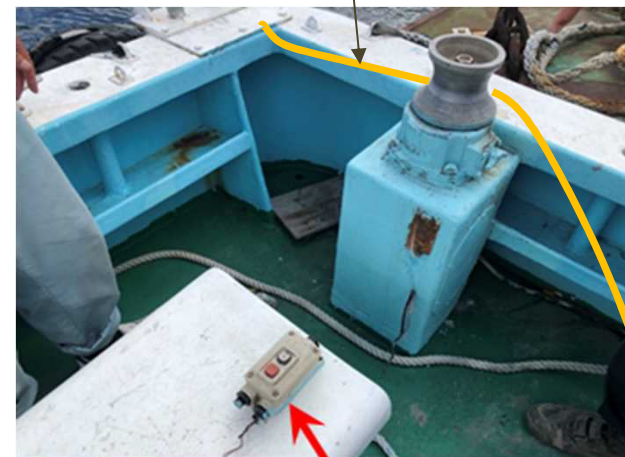
作業船の投錨作業において、アンカーロープが引っ掛かったことにより破損し吹き飛んだウインチ用スイッチボックスが作業員の右腕に当たり負傷した。

※通常、アンカーロープはコーンプーリーの
外側を通す。

- 1) アンカーロープの正しい取り回し処理方法を教えていなかった。
- 2) 船上作業に対する作業員の理解度を把握していなかった。
- 3) アンカー設置から回収までの手順書がなかった。
- 4) 危険箇所の指示が不適切だった。
- 5) 想定外の事態に気持ちが焦り、とっさの行動で手を近づけた。
- 6) ロープの緊張が予測できる危険箇所に立ち入った。
- 7) 船の同様にロープが締まっている状態を、手で取り除こうとした。

- 1) 船上作業での危険要因・注意事項を、当該船を確認したうえで作業方法を決定し、作員全員で手順を確認し作業を行う。
- 2) KY時に危険要素を理解しているか確認する。
送り出し教育資料に、船の構造・特徴、船上作業するうえでの注意事項を追加する。
- 3) アンカー作業及び船の固定に関する手順書を作成し、事前に周知する。
- 4) 立入り禁止範囲を作業毎に決定し、作業前に立入り禁止区域から人払いを行う。
- 5) 想定外の事態が発生した場合は、作業を止めて問題解消の手順を検討し、全員に周知したうえで作業再開する。
- 6) 作業ごとに立ち入り禁止範囲を決定し、KY作業時に周知する。
- 7) 想定外の事態が発生した場合は、勝手な判断で行動しないことを教育する。
