発生事例

— その他（労働災害） —

関東地方整備局 港湾空港部

令和 3年 3月

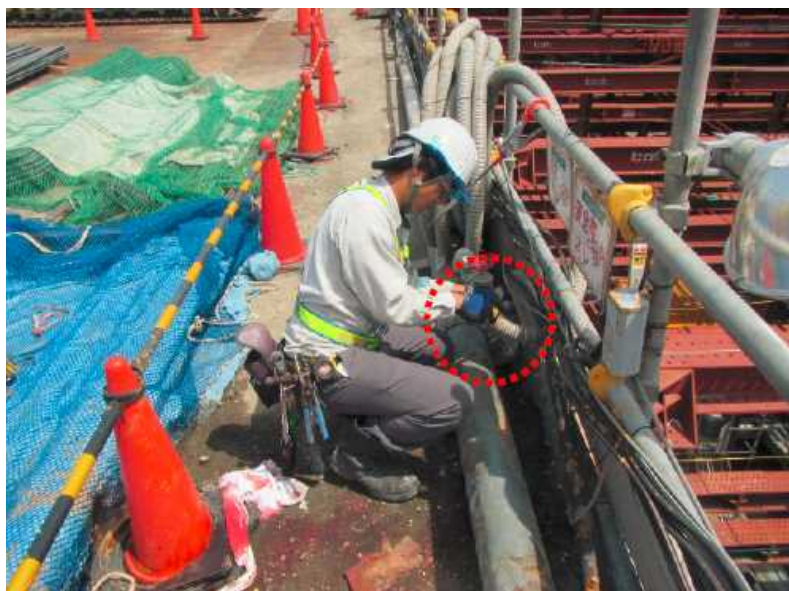
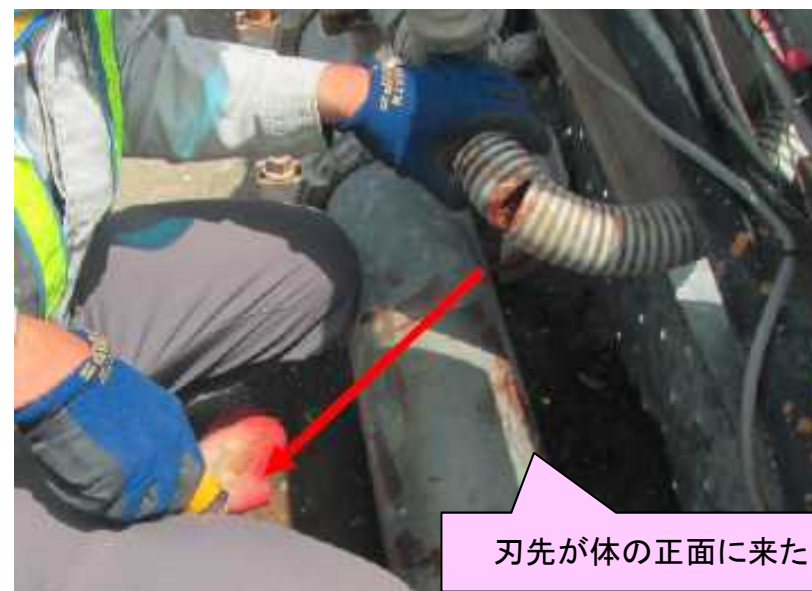
排水サクシオンホースをカッターで切断中、誤って自らの足を刺した

カッターでサクシオンホースを切断していたが、手元が狂って勢い誤り右太股を刺した

- ①慣れや油断があり、手足元の確認と注意が不十分だった。
- ②カッターの刃先が体の正面となる体勢で切断した。
- ③危険予知活動(KY活動)の指導と安全意識の向上の教育を行っていたが、作業員への浸透が不十分だった。

- ①緊急安全大会の開催及び緊急安全教育を実施する。
- ②KY活動を充実させる。
- ③当日の作業内容に関連した事故事例を全作業員に周知することで安全意識の高揚を図る。
- ④カッターの刃先が体の正面に来ない体勢で切断を行う。サクシオンホースは手ノコで切断する。
- ⑤注意喚起看板により更なる安全意識の高揚を図るとともにKY活動の推進を図る。

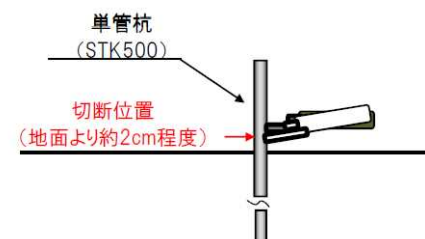
作業員がグラインダの弾かれにより接触し負傷

被災者が仮囲いの単管パイプを切断中、グラインダが弾かれ右腕に接触し負傷した。

- ①難作業ではないが、グラインダーがはじかれたショックで手元を緩めた。
- ②回転工具使用時の危険予知が疎かになった。
- ③グラインダー切断作業経験はあったが単管を低位置で水平切断する作業は初めてだった。
- ④被災時両手でグラインダーを握っていたがはじかれたショックで手元が緩み手を離した。
- ⑤回転工具使用の危険性について作業時でも注意喚起ができる環境構築が不十分だった。
- ⑥JV職員及び下請主任技術者により作業手順について教育・周知したが、作業時の目配りが不十分だった。

- ①特別安全教育を開催し、改めてグラインダー及び回転工具の作業時の適正使用及び危険性について再教育を実施する。
- ②作業手順周知会の際、各作業の担当を決め、担当作業員の技量見極めにより割り振りを検討する。
- ③固定ハンドル使用をルール化することによりグラインダー使用時の安定性について更に向上させる。
- ④回転工具類へ注意喚起表示(ステッカー)を行い、使用中でも注意喚起を促す。
- ⑤「新規入場者」と明示したヘルバンドを入場1週間の間取り付け、見える化を行う。
- ⑥朝礼後のKY時及び昼礼KY時(以前より実施)に新規入場者への本工事作業の適合性及びヒアリハット等のヒアリングを1週間実施する。

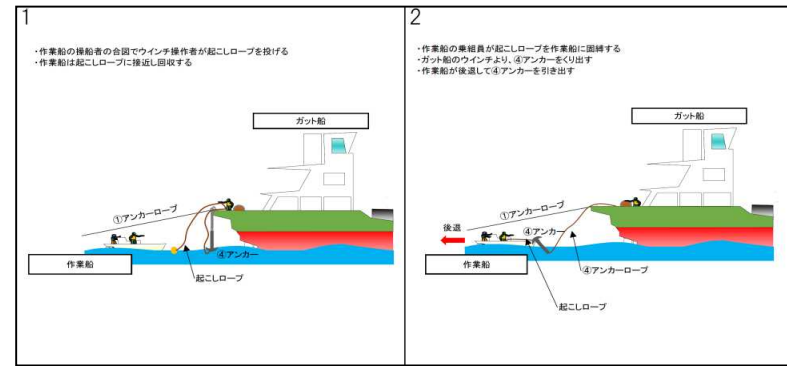
後退させる操船で船員がアンカーに接触して負傷

ガット船のアンカー投錨作業において、少し降ろしたアンカーにアンカーロープが引っ掛かったため、ガット船のウインチ操作者と作業船の操船者、船員の3名で外す作業をしていたところ、作業船が潮流によりガット船に接近したため後退させる操船をした際、船員がアンカーに接触して負傷した。

- ① 非定常作業が発生した。(アンカーにアンカーロープが引っ掛かった。)
- ② 非定常作業の連絡報告の不徹底があった(作業指揮者に報告しなかった)
- ③ 作業手順の軽視(アンカーを水面下に下ろさなかった。引っ掛かりを自分たちで解決できると過信した。)
- ④ 共同作業者同士のコミュニケーション不足(引っ掛かり解除の確認、合図、声掛けの不足。)
- ⑤ 危険予知の欠如。(被災者はアンカーが高い位置にあるにも関わらず、アンカーと接触する危険を予知できなかった。)
- ⑥ 不安全行動があった。(アンカーロープの解除作業をするため、持ち場を離れた。(作業船の操船を離れた。))

- ① 隣接するアンカー及びロープを干渉させない。
- ② ホウ・レン・ソウを徹底する。
- ③ 作業手順書の見直しと、順守することを再教育する。
- ④ 声掛け、合図確認を励行する。
- ⑤ 危険予知能力を向上させる。
- ⑥ 安全を優先させた行動をとるよう指導する。

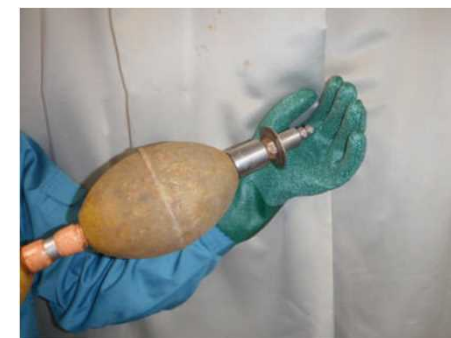
岸壁前面の付着物除去作業(潜水作業)において、潜水士が高圧ウォータージェットガンにて清掃作業中に、ジェットが左手指に接触した。

ジェットガン持替→高水圧が左手に接触

- ① 高圧ジェットガンを持替えるため左手を離した際に、高圧水に左手が接触した。
- ② 高圧ジェットの圧を下げないまま左手を離した。
- ③ 左手をジェット先端に出した。

ガンの持替えや方向を変える際は、必ず送気員に連絡し、高圧ジェットの圧力を下げてから行う。
