発生事例

— 誤進入・航空機停止等 —

関東地方整備局 港湾空港部

令和 3年 3月

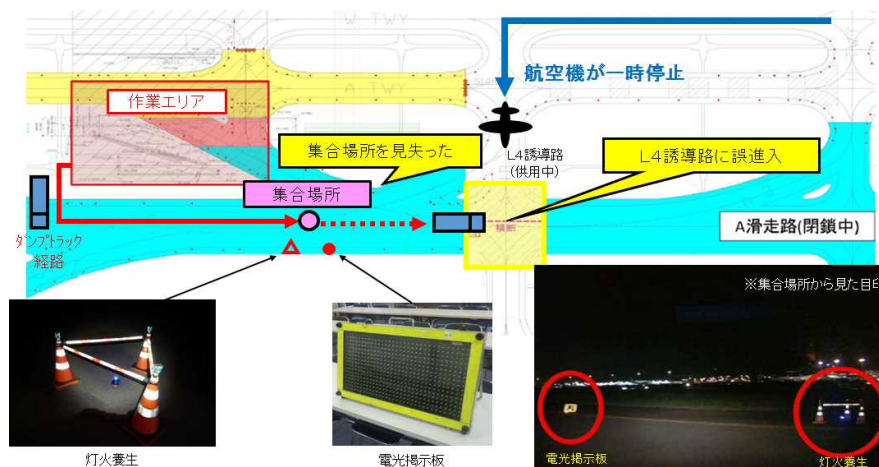
発生状況

誘導路横断時にダンプが停止位置を超えたため航空機が一時停止

材料搬入を終えたダンプトラックが退出する際、集合場所を見失って誘導路に誤進入した

- ① 集合場所に向かうためにA滑走路上に出たが、周囲の明るさが普段と異なっていたため、電光掲示板のある集合場所の明示を見過ごした。
- ② 当現場に5回入ったことがあり集合場所は分かっているつもりだった。
- ③ 集合場所の目印として設置した電光掲示板・灯火養生がわかりにくかった。
 - ・滑走路舗装面に直接置いていて視界の低い位置にあった。
 - ・電光掲示板の設置位置(滑走路ショルダー)が集合場所(滑走路センター)から離れていた。
- ④ 当該車両含む材料搬入車が退去する際に、集合場所の電光掲示板がわかりにくいのに、元請職員が集合場所へ向かうように指示しただけだった。
- ⑤ 電光掲示板が見えにくい状況であったがそのままにしてしまった。
- ⑥ 羽田空港で過去に発生した事故事例の教訓を生かしていない。

- ① 集合場所に退去車両を確認する見張員を追加で配置する。
- ② 進入退場ルート及び制限区域内ルールを再教育し理解させる。
- ③ 集合場所に視認しやすい設備を設置する。
- ④ 退避車両が確実に集合場所にたどり着くようにする。
- ⑤ 普段と違う状況の時に注意喚起できるような連絡体制をとる。
- ⑥ 空港内で発生した事故事例の再発防止対策を確認し当該現場に生かす。

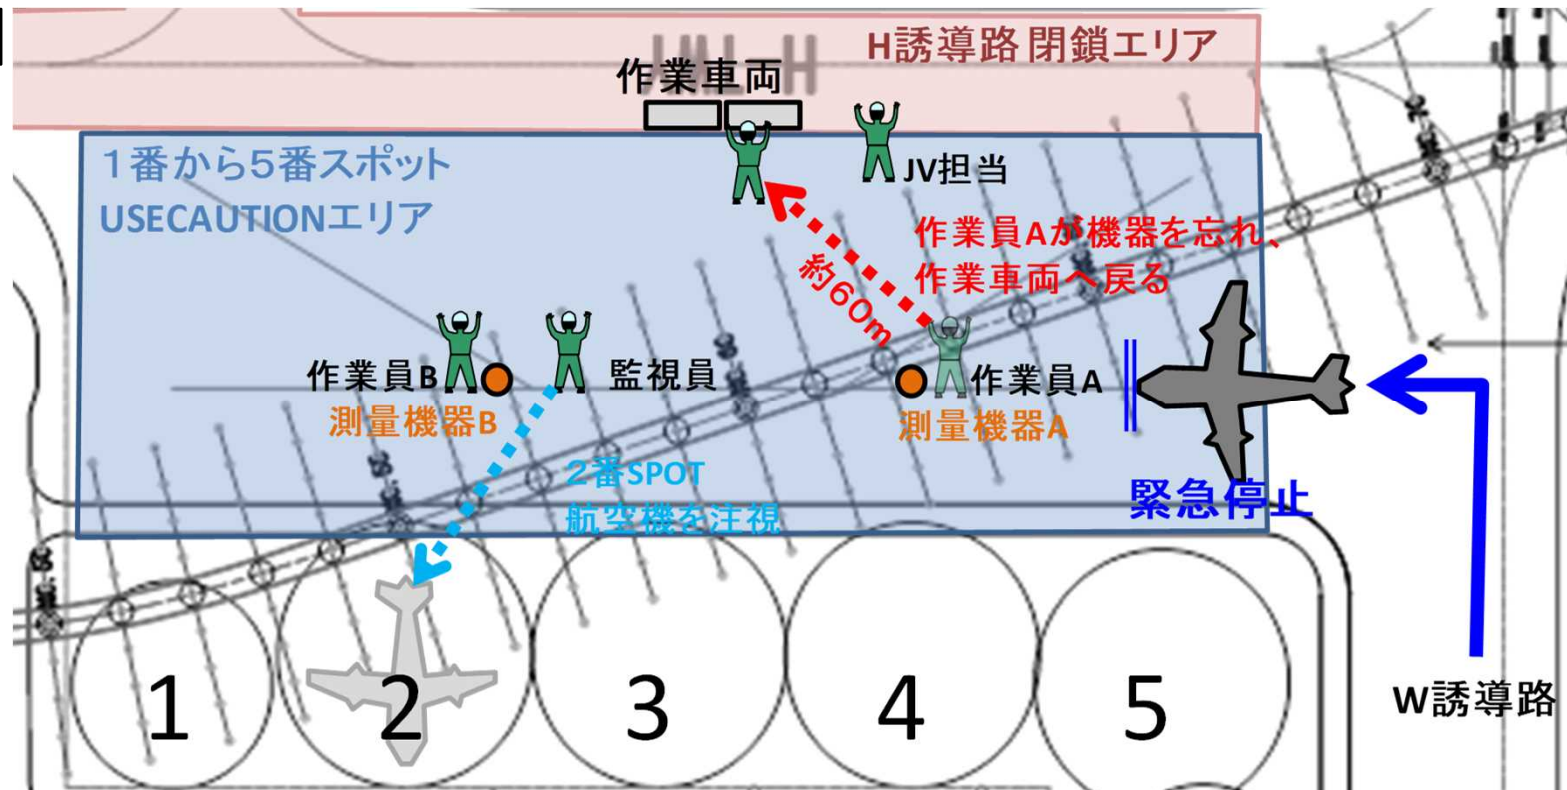
発生状況

測量作業中、航空機に気付かず航空機が一時停止

供用中のエプロンで測量中、測量機材を置いたまま持ち場を離れたため、航空機の進入に気付くのが遅れた

- ①50～60m程度の距離であればすぐに戻ることができると思い、持ち場を離れた。
- ②監視員は直前に1番スポットから航空機がプッシュバックしたのを見たため、2番スポットに駐機中の航空機を注視しており、W-TWYからの航空機接近に対する注意が不足した。
- ③元請職員は無線機を首から下げており、風などによる騒音で聞き取り難い状態だった。また、測量作業の進捗にも気とられ、自らへの無線連絡を聞き逃した。

- ①USE CAUTION作業時、忘れ物が生じないように「持込みチェックリスト」を作成する。作業中は測量機械から離れないよう教育を行う。移動する際は測量機器や機材など全て一緒に移動し、決して機材を残置しないように、全作業員を教育する。
- ②監視員にはトーイングやプッシュバック等のリスク教育を実施し、一つの事柄にのみ注視しないよう教育する。また、余裕を持って監視できるよう作業エリア両端に監視員を配置する。なお、監視員は専任とする。
- ③無線は肩に装着するとともに、天候により、フードを着用する場合などはイヤホンの使用を徹底するなど聞き逃し防止を行う。なお、無線連絡者は専任とする。

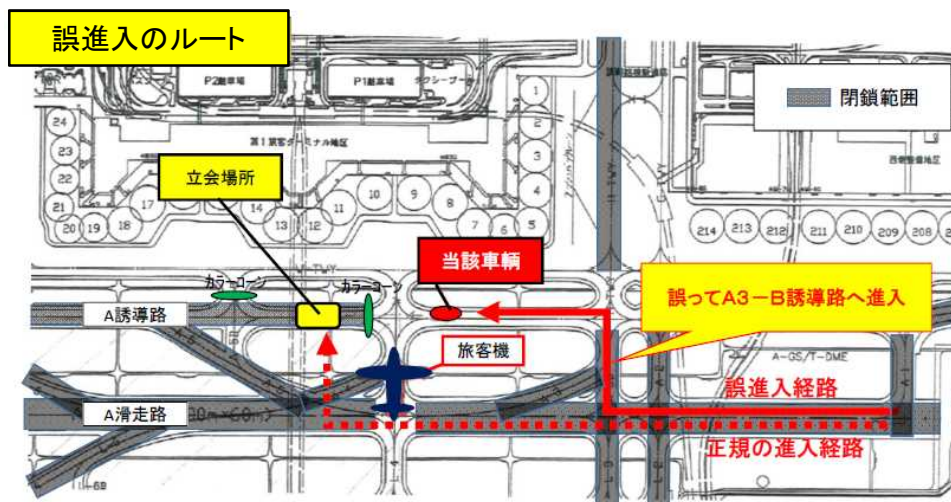
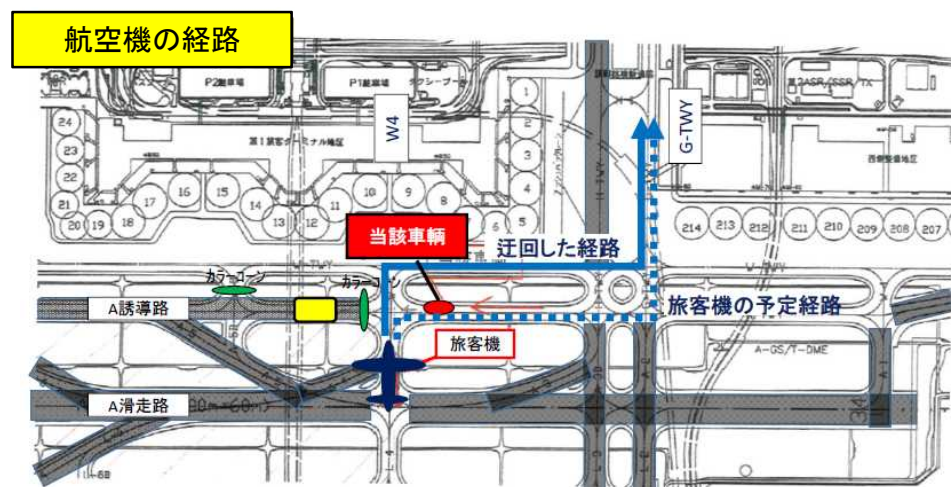
閉鎖していない誘導路に誤進入し、航空機が通行経路を変更

現場に向かう際に立会場所を勘違いし、閉鎖していない誘導路に進入了た

- ①立会場所を勘違いした。
- ②作業前打合せの際に、工事帳票の内容の確認を行って、立会位置、進入路・退出路の確認を怠った。
- ③自分の頭の中で確認できたと思い込み、チェックリストはあとで作成しようと思った。
- ④チェックリストは個人で確認するだけになっていた。
- ⑤管理技術者の教育・指導の徹底が不足していたため、担当技術者の発注者側の立ち位置の意識が低かった。
- ⑥制限区域内ルールの順守など、担当技術者への安全教育が不足していた。
- ⑦気が動転して、緊急連絡が遅れた。

- ①工事受注者と立会位置等を確認しチェックリストにチェックを入れる。
- ②チェックリストのチェック欄の他ポンチ絵図の中に当日の施工位置進入・退出路を担当技術者自らが赤鉛筆で記入する。
- ③チェックリスト及び進入・退出路を業務リーダーが確認する。
- ④業務手順を遵守しているか監理技術者が確認する。
- ⑤発注者側の立場で業務を行っていることの教育・指導、並びに業務にあたっての心得を教育する。
- ⑥制限区域内の基本的なルートを繰り返し教育する。
- ⑦緊急安全会議を開催し、事故の重大さを認識させる。
- ⑧毎週定例会において、業務の手順、基本的なルートを周知し、注意喚起を実施する。
- ⑨連絡行動の模擬訓練を行う。

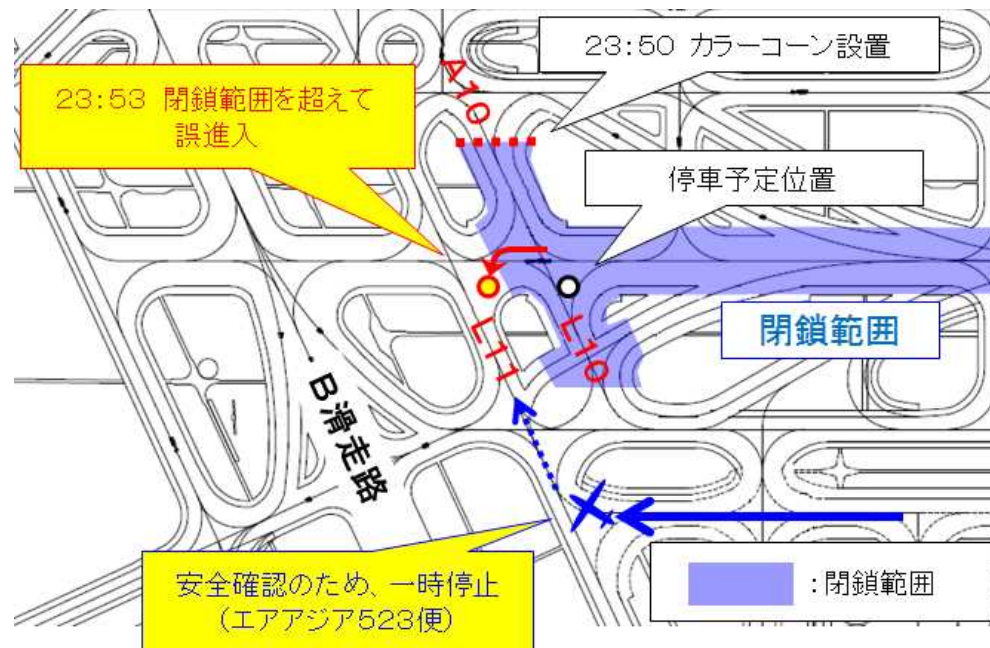
発生状況

発生事例(誤侵入・運航停止等) 供用中の誘導路に作業車両が誤進入

ボーリング準備作業中、供用中の誘導路に誤侵入し、国際線旅客機を一時停止させた。

現場管理者による誤進入防止策や当日作業地点の目印設置作業に関する役割分担、手順があいまいな部分があり安全検討も不十分だった。

- ・誤進入を認識すべき目標物に関する統一的ルールが定められていなかった。
- ・ボーリング調査箇所への目印設置作業は元請現場管理者(運転を兼務)が1名で行うこととしていたため、誤進入を認識すべき標識等の目標物を見落とした。

- ・類似した進入経路を区別する目標物を見誤りやすく視認しにくい条件に対する対策が不十分だった。
- ・閉鎖作業時の車列一時停車箇所も明確にされていなかった。

- ①空港内の立入り経路上の目標物の種類、位置、見え方などをマップに整理する。
- ②本作業再開前に、現地へ現場管理者のみで立入り、実際の目標物の種類、位置、見え方などを全員で再確認し、目標物マップを再整理する。
- ③立入り制限区域に近接する航空機の誤進入防止用カラーコーン設置及び作業地点の目印設置作業は、2名体制(運転者と案内者)とし、運転者は運転に専念、進入経路沿いの目標物の確認は案内者が行う。
- ④進入経路上の分岐を確認できる目標物の手前で一時停止し、案内者が降車・徒歩で作業箇所を確認する。
- ⑤同乗の案内者がリアルタイムで自分の現在位置を常に把握できるように補助的にカーナビもしくはスマートフォンのGPS機能を用いる。

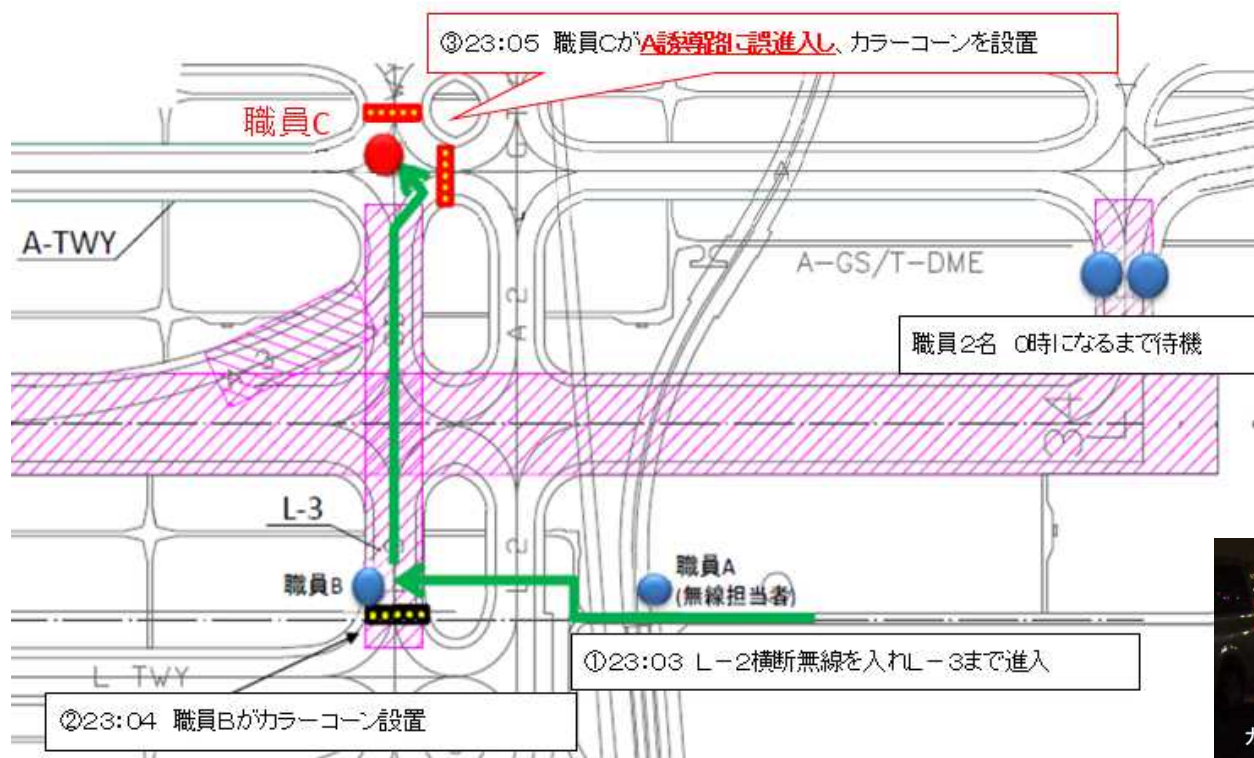
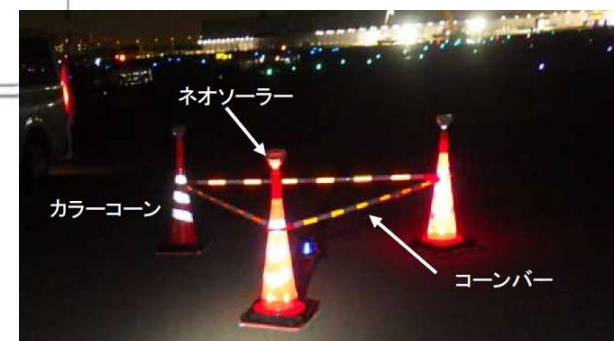
発生状況

カラーコーンを設置しようとして供用中の誘導路に作業車両が誤進入

誤進入防止用カラーコーンを設置する際、誤って供用中の誘導路に進入した

- ①新規の工種が始まる当日であったため、緊張および焦りがあった。
- ②誤進入防止カラーコーン設置手順書が、「個人が勘違いした場合」に対応したものではなかった。
- ③誤進入防止配置計画に記載された「設置時間」が分かりにくかった。

- ①繰り返し教育を行い、安全教育を向上させる。
- ②複数人によりカラーコーン設置のチェックを行う
 - ・事前打ち合わせ時に、カラーコーン設置時間を安全当番が読み上げ、全員で復唱する。
 - ・入場前、待機場所において、職員間でカラーコーン設置位置・時間を確認する。
 - ・入場前、無線責任者からカラーコーン設置者に対し、個別に確認・復唱し個人の勘違いを防ぐ。(トランシーバーを使って全員で情報共有する)
 - ・管制許可後、無線責任者からカラーコーン設置者に管制許可、設置位置を指示する。(トランシーバーを使って全員で情報共有する)
 - ・設置時、再確認者はカラーコーン設置者と行動を共にし、設置状況を監視する。
 - ・設置後、再確認者はカラーコーンを直ちに確認する。
- ③誤進入防止配置計画に、必要な情報を追加する。(設置時間・閉鎖時間を色分け)

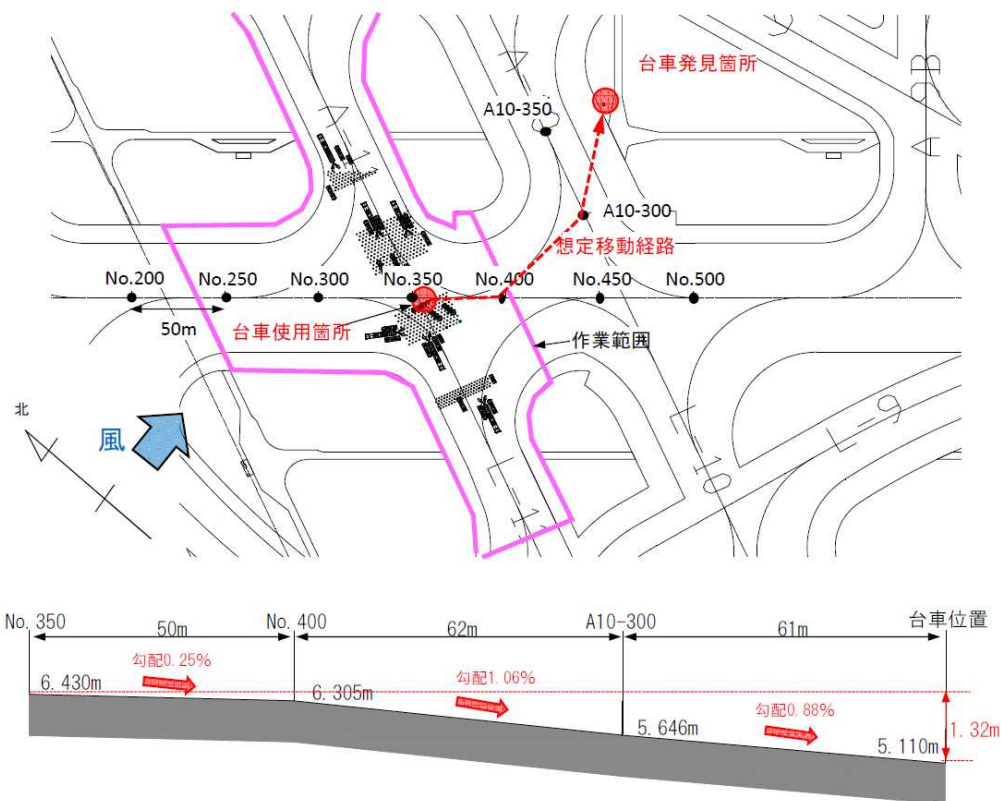
発生状況

手押し台車が舗装勾配や風の影響で自走し、誘導路を横断

台車を使用した者が畳まずに目を離し、現場退場後に航空局職員が施工区域外で発見し通報。

- ①台車が自然に動き出すほどの舗装勾配がついていることを認識していなかった。
- ②削孔用機材(ケーシング、残土回収箱等)を積込んで、全ての機材を積込んだと思い込んでいた。
- ③台車が動く状態のまま人が離れた。
- ④作業員は出勤管理の関係から、オペレータとの組み合わせが変わることがあり、台車使用の有無に違いもあったことから、台車を使用した作業に不慣れであった。
- ⑤作業時に台車を使用したか、作業終了時に削孔車の荷台への積込み確認を行っていなかった。
また、乗載備品管理簿を使用しての確認は、保安資材運搬車(カラーコーン、点滅灯、コーンバー等を乗載)のみ対象としており、その他の車両については乗載備品管理簿の使用を義務付けてはいなかった。
- ⑥削孔車のオペレータによって、台車使用の有無に違いがあり、各班で作業手順が異なっていた。
- ⑦移動する恐れがある台車に車止めが設置されていなかった。
- ⑧台車の色が黒だったため、夜間作業では見えにくかった。

- ①全ての車両で乗載備品管理簿を作成使用し、積込み確認を徹底する。
- ②削孔オペレーターと作業員の意思疎通向上のため可能な限り各班のメンバーを固定させるとともに、削孔作業手順を統一し、削孔作業に伴う台車の使用を禁止する。
なお、保安資材、測量機械、防護キャップ撤去舗装復旧で使用する資機材の運搬のみに台車を使用するが、使用する台車はストッパー付(グリップ式)とし、台車の視認性向上(発見のし易さ)のため台車の取っ手及び側面部に蛍光テープ貼りつける。また、台車使用後のままの状態で置く場合、ストッパー機能に加えロープで車両等に固定する。
- ③再発防止対策の理解度を確認するため紙による理解度確認テストを実施し、理解度不足の内容について再教育するなどフォローアップを行う。

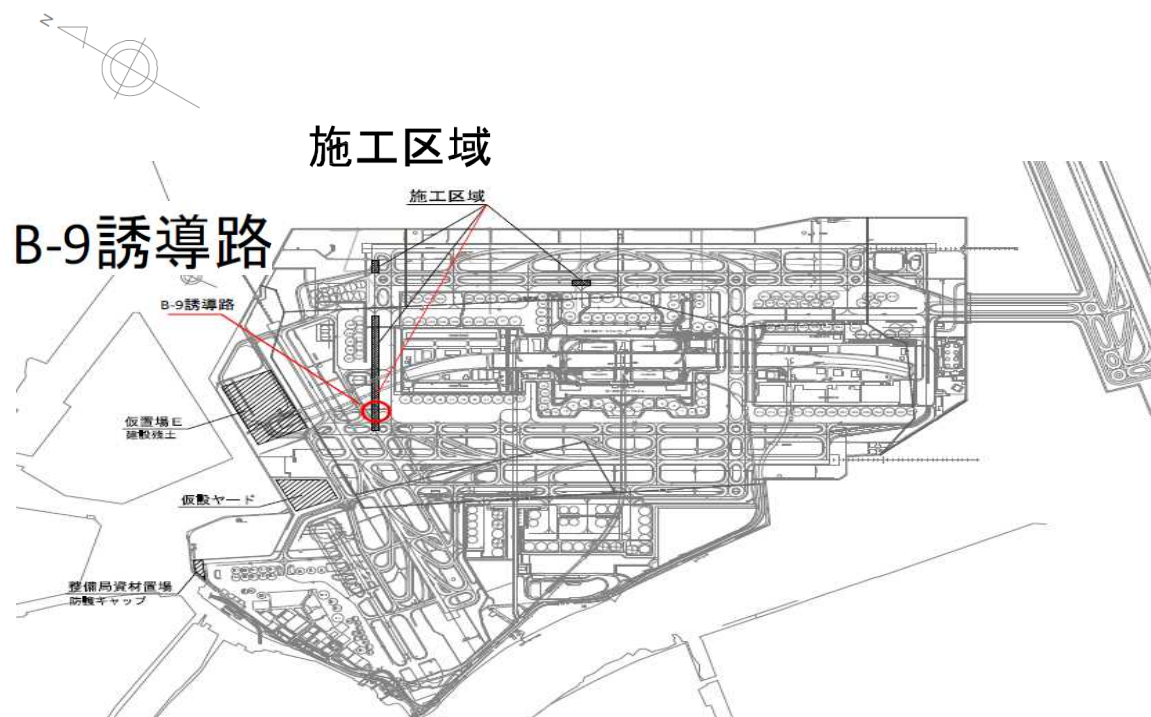
発生状況

誤進入防止のカラーコーンを誤った位置に設置

防護キャップの点検に伴い誤進入防止のカラーコーンの設置を行ったが、管制塔から設置位置が間違っていないか確認依頼があり、誤った位置に設置したことが判明。

- ① 作業員ではなく、元請職員による点検であったため、誤進入配置計画書を作成しなかった。(誤進入設置場所は前々日とは違うことは周知したが、詳細説明がされず、閉鎖対象誘導路を勘違いした。)
- ② 当日必要なカラーコーンの数量は決まっていたが、必要以上に持って行った。

- ① ノータム発行調整書等により、誤進入配置計画書を作成し、作業前打ち合わせにて施工区域誤進入設置位置、カラーコーンの個数について再度確認する。
- ② 管制官、運行情報官、CAB関係者とカラーコーン設置位置の連絡を行う際は具体的なエリアを示し設置位置を正確に確認する。
- ③ チェックリストを適切に活用し、予備個数を含む必要分のみ持って行く。

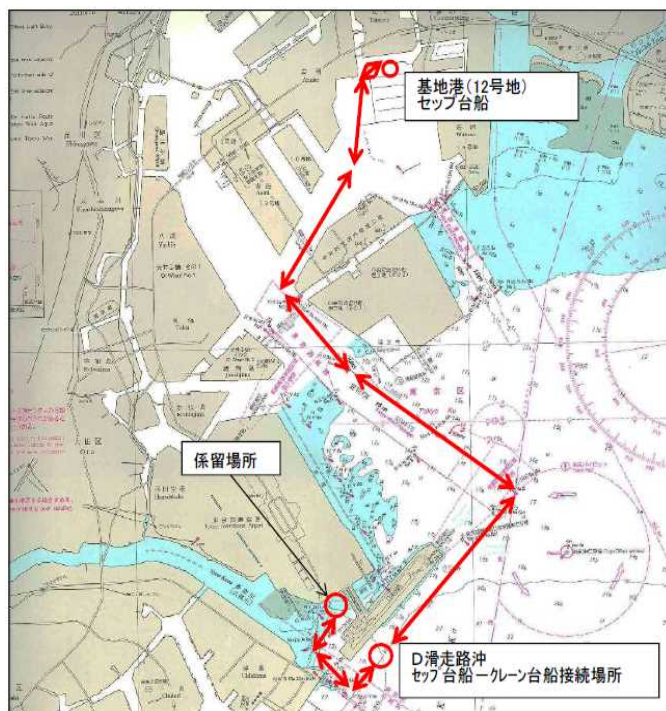
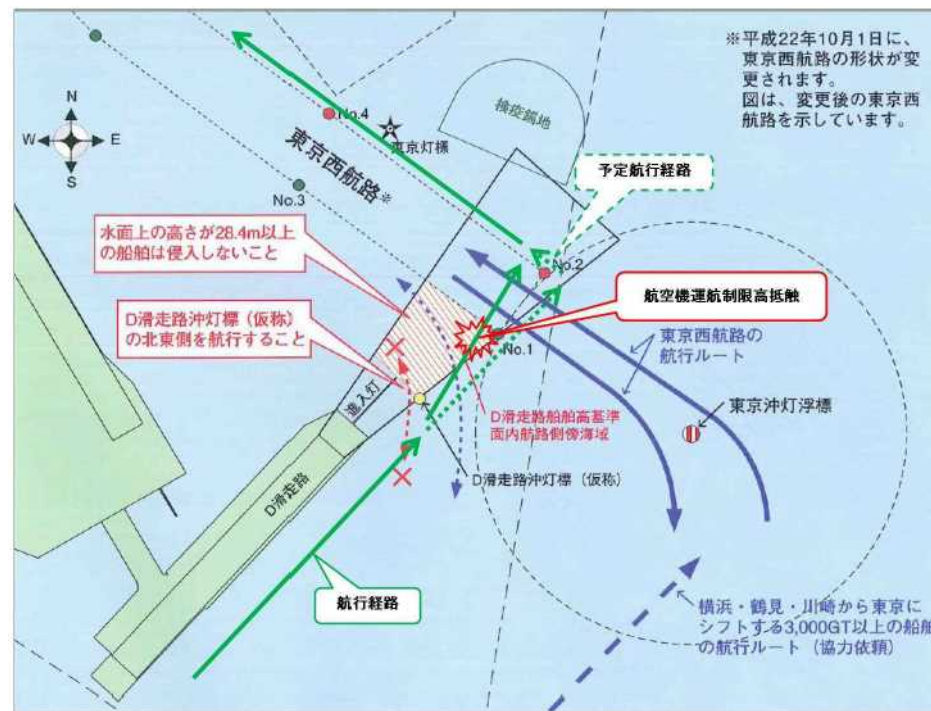
発生状況

クレーン付き台船が航空機の運航高さ制限に抵触

クレーン台船のクレーン高さが航空機の運航制限高を超えた状態で曳航し、D滑走路北側の側傍海域に入域したことにより、航空機の運航制限高に抵触した。

- ①クレーン台船のクレーン高さを制限(海上より+28.4m)以上にした状態で曳航作業を行った。
- ②クレーン台船を急遽変更したことによりクレーン高さ、角度の誤認識をした。
- ③曳航業者の制限高さに対する認識が甘かった。
- ④曳航業者とクレーンオペレーターの高さ確認の行き違いがあった。
- ⑤船舶高基準内航路側傍海域を通るルート(計画書とは異なるルート)を通過した。
- ⑥曳航業者が確認せずに運航経路を変更した。

- ①空港の制限高さ・区域について平面図を使用し、その重要性を再度周知徹底し、安全に対する認識が全員に浸透するよう再教育する。
- ②基本的にD滑走路船舶高基準面内航路側傍海域(28.4m以下)は航行しない。
- ③非常事態を考慮しクレーン高さは26m以下として計画し、クレーンブーム先端にGPSを取付け、ブーム高さのデジタル表示を運転席で確認出来るようにする。
- ④曳航前に必ず実測値をテープで測定する。
- ⑤航ルート図に航路確認のための新たに作成したルート図及びチェックポイントを全員で作業開始前ミーティングにて綿密に確認する。
- ⑥曳航中は、適正に曳航ルートを航行しているか、作業船高さ平面位置管理システム及び直接航路の目視確認を行い、ブイチェックリストに記入しながら元請け職員及び協力会社職長が常に確認し、曳船船長と無線で連絡を取り合い管理する。

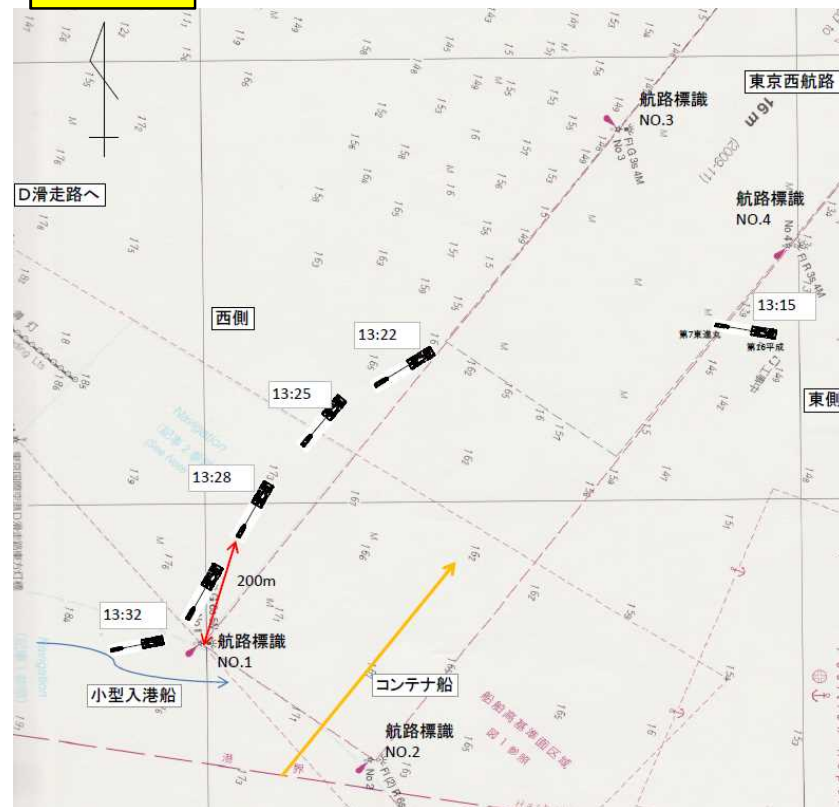
発生状況

発生事例(誤進入・運航停止等) Grab浚渫船がD滑走路進入表面に抵触

Grab浚渫船を引船が基地港に向けてえい航中、羽田空港D滑走路進入表面に抵触した。

- ①航路横断中に他船舶の動向に気を取られ、誤って航路を外れた。
- ②再度航路内に入域を試みたが、他船舶及び航路標識(No.1)との接触を恐れ、侵入禁止区域へ侵入してしまった。

- ①当該現場へ入場する船長、船員及び作業員に対し特別安全教育を実施し、周知徹底を図る。

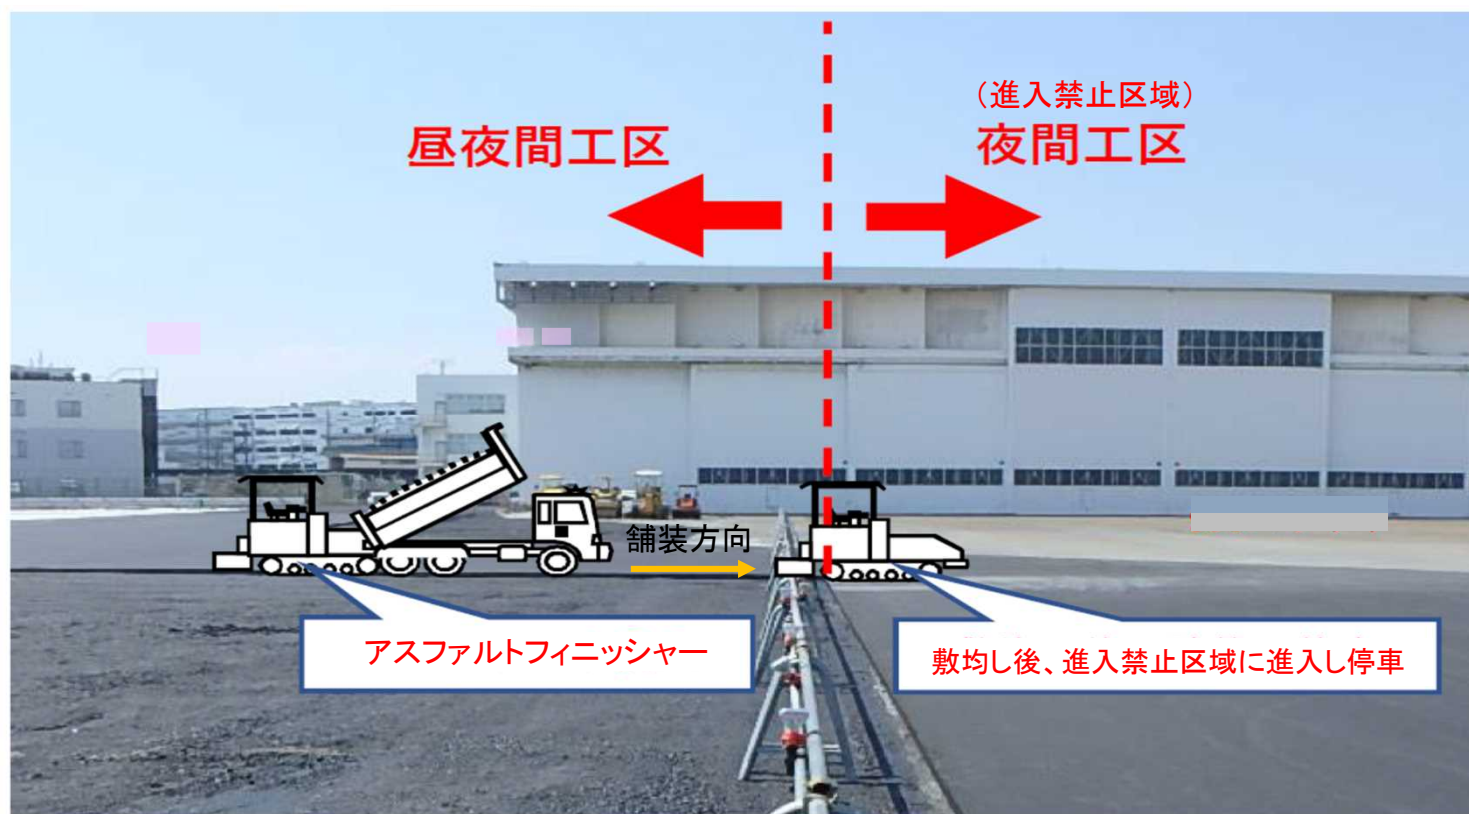
発生状況

発生事例(誤進入・運航停止等) 供用中エプロンへの作業車両の進入

エプロン新設工事における仮設車両通路のアスファルト舗装作業において、舗装作業を昼夜間工区から夜間工区に向けて実施したため、舗装作業車両が供用中のエプロンに進入した。

※昼夜間工区から夜間工区に向かって舗装を実施

- 1) 作業計画立案の際に、昼間工区、夜間工区の境界の認識が不十分なまま、作業計画を立てた。
- 2) 作業車両通路を工事説明会で説明していないルートを設定、使用した。
- 3) 作業計画書の確認段階で、航空機の運用に支障をきたすか否かのチェックができていなかった。

- 1) 職員及び作業員に対し、エプロンには許可の無い作業車両の一時的な進入も航空機の運用に支障をきたすこと、車両通路へ作業がかかる場合であってもエプロン等と同様に許可が必要である事を周知徹底する。また、夜間工区隣接部の作業については、工区界から15mの範囲は夜間閉鎖時に施工するルールとして徹底する。
- 2) 工事説明会で説明していないルートを使用する場合は、事前に協議し了承を得てから使用する。
- 3) 供用中施設の近接作業時は作業計画書に加え「夜間工区近接作業計画書」を作成し、航空機の運用に支障が出ないように確認を行う。
