# 発生事例 —建設機械—

関東地方整備局 港湾空港部

令和 3年 3月

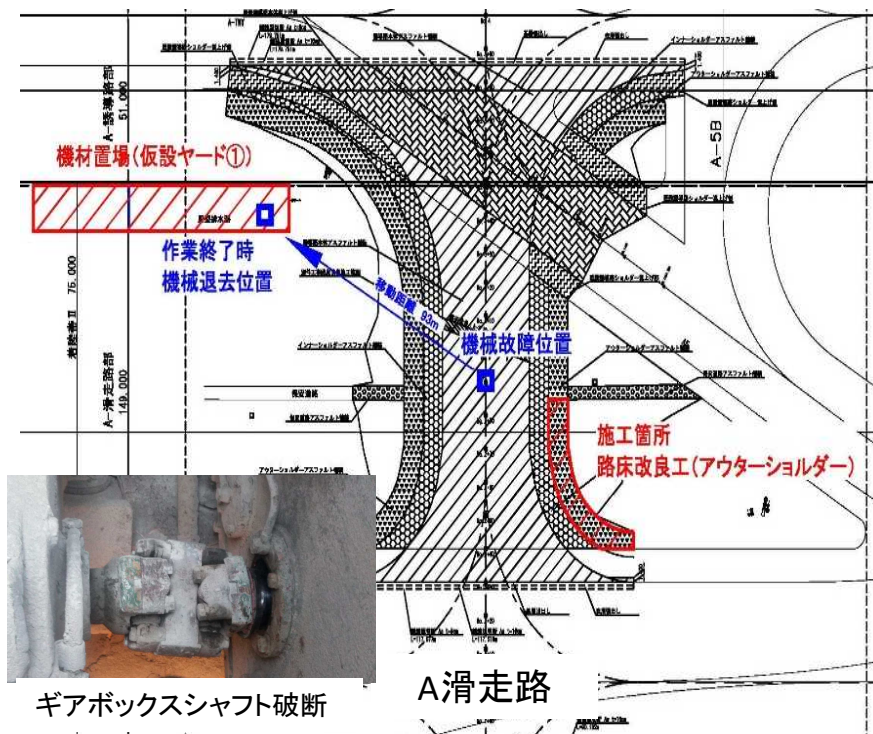
### 発生箇所

誘導路新設工事にて着陸帯Ⅰの緑地部路床改良作業中、スタビライザーのギアボックス故障により自走ができなくなった。バックホウで牽引し機材置き場(着陸帯Ⅱ脇)に移動したが、移動完了時刻が滑走路閉鎖解除間近となった。

- ・スタビライザーのギアボックスシャフト部が破損し、キャタピラが動かなくなった。
- ・建設機械故障時の移動手順が定められておらず、事案発生後に対策の検討となったため、移動完了まで時間を要した。

- ・建設機械故障事例を想定し、対応方法を予め計画する。特に自走困難となった場合の緊急時の移動手順を確立する。
- ・作成した緊急時の移動手順は、持込業者及びリース業者に周知し、緊急時に速やかな対応がとれるよう体制を整える。

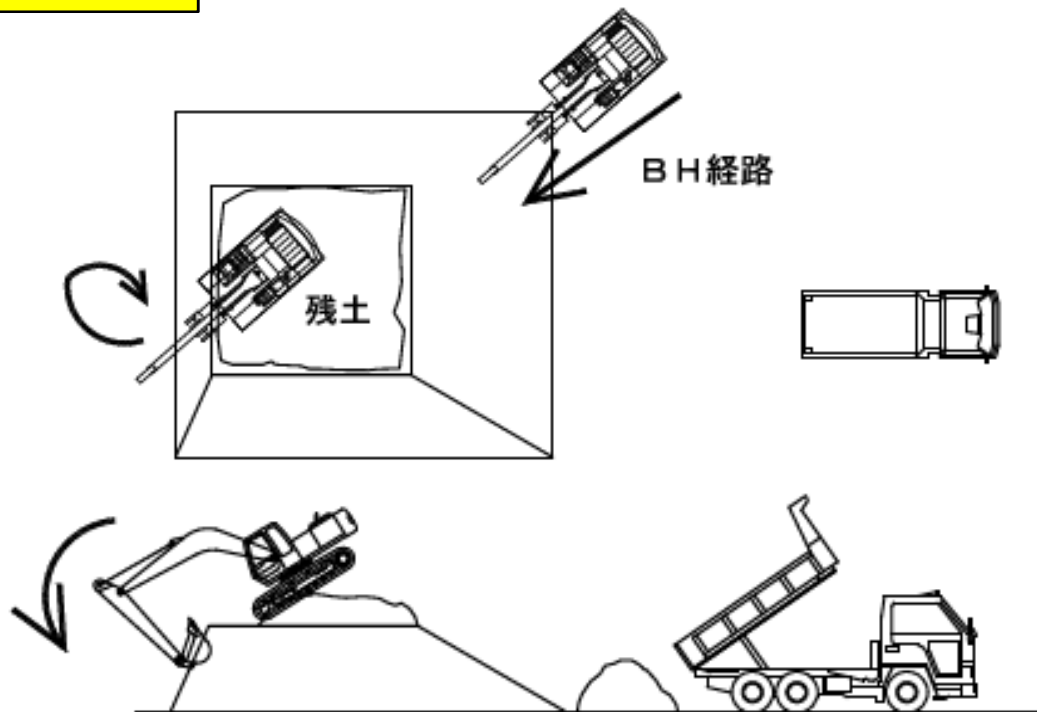
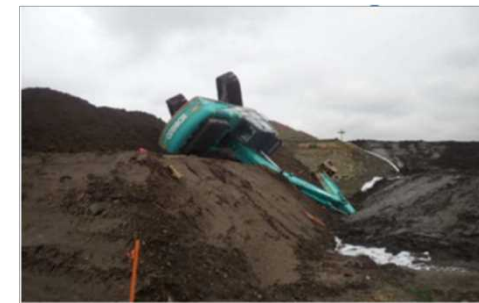
バックホウを整正のため積み上げた残土上に移動し、残土上を移動した際に足場が悪く重機ごと転倒した。

・地盤の確認が不十分の状態バックホウが残土の上に乗上げた。

整正のためバックホウを移動させた際、積み上げた残土が崩れ、片側キャタピラが滑り転倒した。

・作業時の足場を確認してからバックホウを乗上げる。

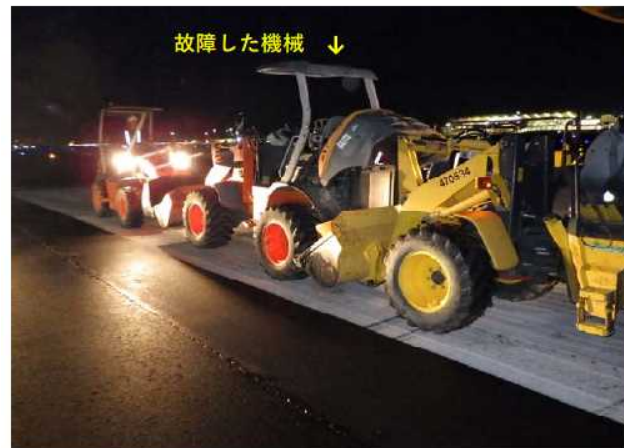
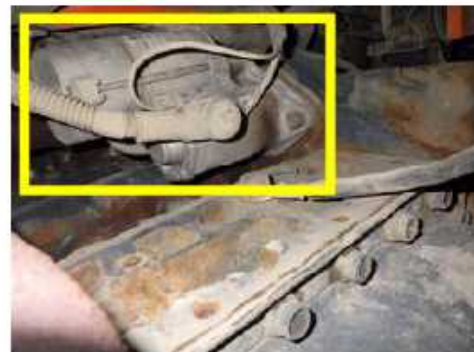
故障部位 (セルモーター)

航空灯火工事にて使用していたタイヤショベルがセルモーターの経年劣化により故障し、エンジンが始動できない状況になった。

・セルモーターの経年劣化による故障が原因でエンジンが始動しなくなった。

- ・牽引機械の補強、増車を行う。  
牽引用のバックホウを常備しておき、即応体制を確立させる。またそれ以上の移動距離がある箇所での緊急事態に備え、大型タイヤショベルも用意し、緊急事態に備える。
- ・退去前のエンジン始動確認を行う。  
現場退去の2時間前(04:00を目安)に全車両のエンジン始動を事前に確認することをルールとし、異常を早期に把握できるシステムを確立する。

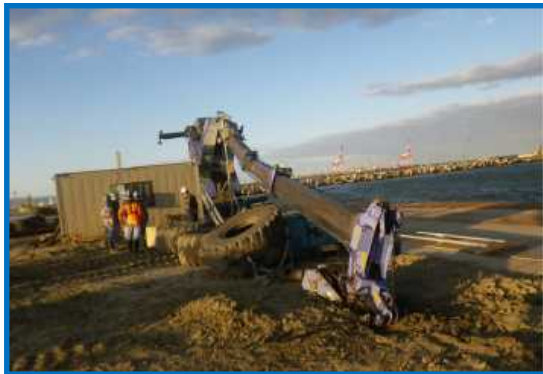
床堀工事の揚土場の整備中に仮設防舷材を転置するため作業していたラフテレーンクレーン(25t吊)が、前のめりに転倒した。

- ① 仮設防舷材のコンクリートアンカーの寸法に、計画時と持込み時で相違があった。
- ② ラフテレーンクレーンオペレータが、吊荷の吊上げ開始時から仮置き時まで通常より速い旋回操作を行ったため、吊荷の振れが増大した。
- ③ 吊荷の慣性力、遠心力及び現場で吹いていた風の影響も加わり吊荷が振れた。
- ④ ラフテレーンクレーンの配置場所により、作業半径が広がって(11m→18m)しまった。
- ⑤ 元請職員が、吊荷の寸法、重量等について、計画時と実際に搬入した吊荷の寸法、重量に相違があることを確認していなかった。
- ⑥ 元請職員がラフテレーンクレーンのオペレーターの経験・能力を把握していなかった。
- ⑦ 元請職員及び職長が、クレーン運転席外部リミッタースイッチが常用かつ運転席内リミッタースイッチが常用となっていたことを確認していなかった。

- ① 吊荷は二次製品、商品を除き、現地搬入時に重量を測定器にて計測する。事前の計画と相違がある場合は、移動式クレーン作業計画内容を修正し職長、クレーンオペレータ、作業員に周知徹底する。
- ② 吊作業時のクレーン旋回スピードは、荷振れが生じない様ゆっくり行う。
- ③ 現場にて風速計測を実施し、民間のデータと合わせるなどして作業継続(中止)を総合的に判断する。
- ④ 移動式クレーン作業計画時は、吊荷荷重をクレーン作業半径能力の90%以下として立案する。
- ⑤ 元請職員は、新規入場時にクレーンオペレーターの経歴書を確認し、クレーン操作に関する留意事項を教育する。
- ⑥ 元請職員及び職長は、作業開始前に運転席及び外部のリミッタースイッチの状態を確認する。
