発生事例

—物損（衝突・接触）—

関東地方整備局 港湾空港部

令和 3年 3月

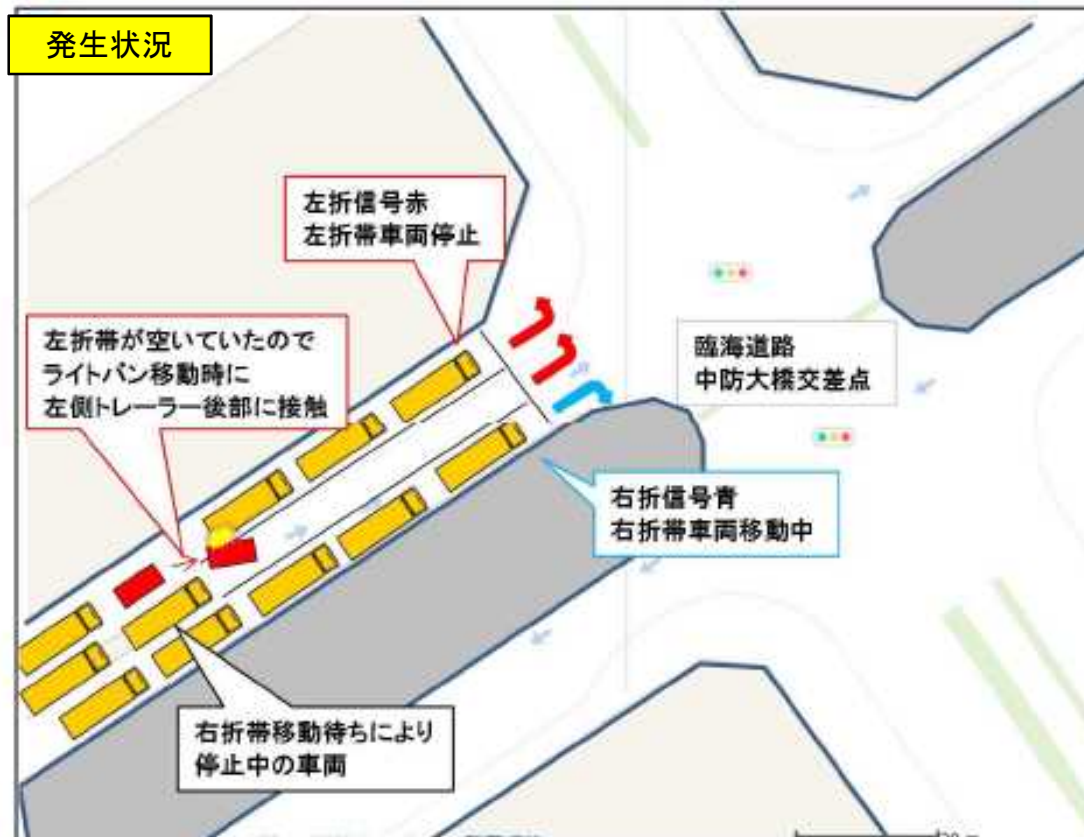
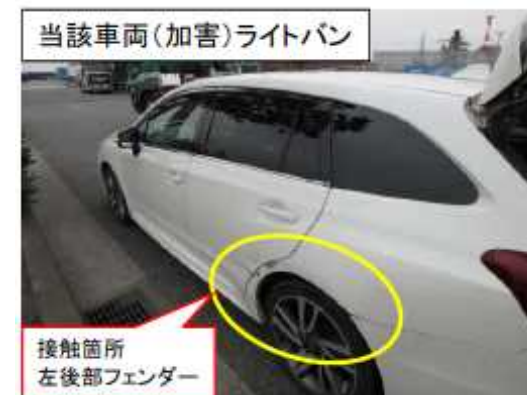
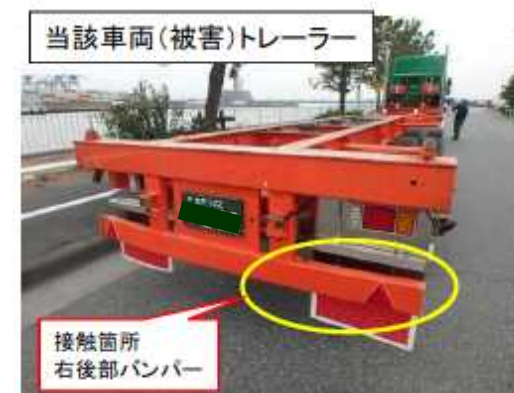
事故発生状況 詳細平面図

交差点に停車中のトレーラーにライトバンが接触

ライトバンが右折するため中央寄りの左折ラインに移動中、停車していたトレーラーの右側後方とライトバンの左側後方が接触した。

- ① 交差点付近で車線変更を行った。(⇒近道行為)
- ② 普段通行している道路であった。(⇒慣れ)
- ③ 車両が変わったにもかかわらず、以前乗り慣れた車両と同じ感覚で運転していた。(⇒思い込み)
- ④ 車線変更時の安全確認が不足した。(⇒安全軽視)

- ① 交差点付近での車線変更は行わない。
- ② 安全確認の徹底、特に右左折時は必ずミラー及び目視にて安全確認実施。(出発前に「慣れ」に注意・意識)
- ③ 運転車両が変わった際には特に意識・注意する。
- ④ 近道行為の防止、急がない・慌てない。

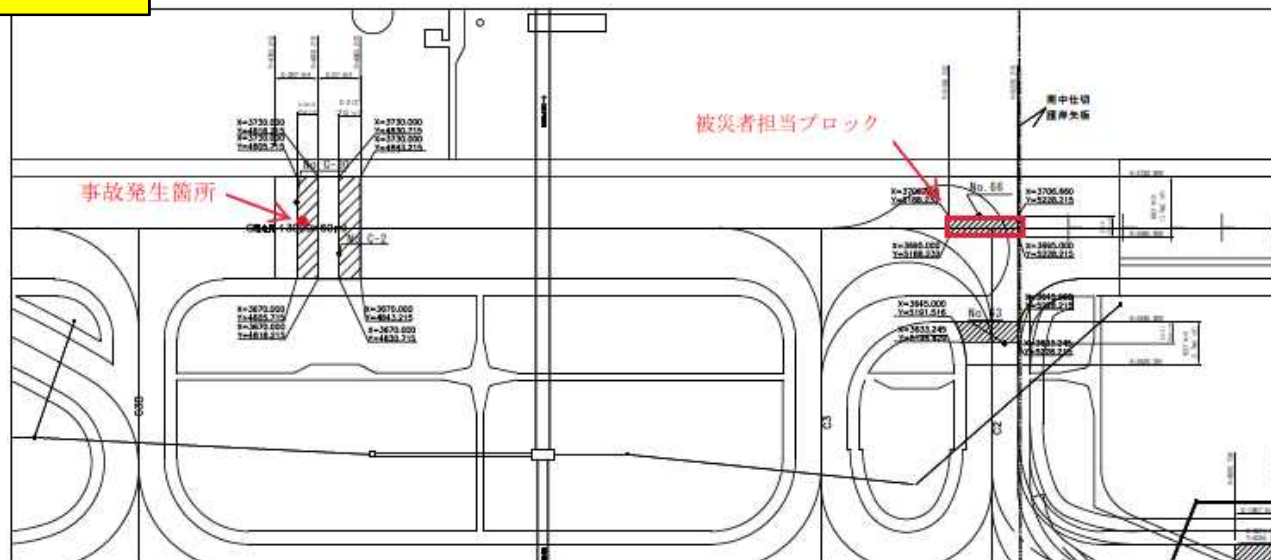
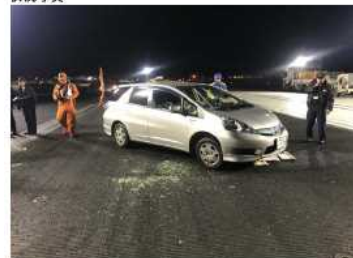
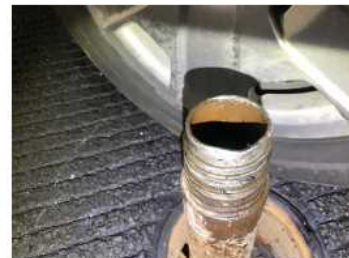
発生状況

車両が地盤改良工事の防護キャップに設置した注入用パイプに接触。

車列の最後尾から自分の担当ブロックへ向かうため、前方の工事車両を避けて施工エリア内を走行し、地盤改良工事の注入準備作業のために防護キャップに設置した注入用パイプに接触した。

- ①防護キャップに設置した注入用パイプ(φ73、h=300mm)に明示がされておらず、視認しにくい状態であった。
- ②注入用パイプが地表面から立ち上がった状態の施工エリアに進入した。
- ③車両配置図の運行ルートを外れ、前方の車両を追い越して施工エリアに進入した。
- ④被災者が担当ブロックに向かうためには、他の施工エリアを通行しなければならない行列だった。

- ①準備作業として設置する注入用パイプは、予め仮設ヤードにて蛍光塗料を塗布することにより、明示を行う。
- ②注入パイプが地表面から立ち上がった状態を短くするため、リフト装置を注入箇所近傍まで移動させてから防護キャップの蓋を外し、注入パイプを接続する。
- ③入場時は行列を組み、ルールを順守し、決められたルートを通行するよう、再教育を行う。
- ④施工エリアに他の施工班が入らないよう区分けし、各班ごとに責任者が最後尾を通行する行列とする。

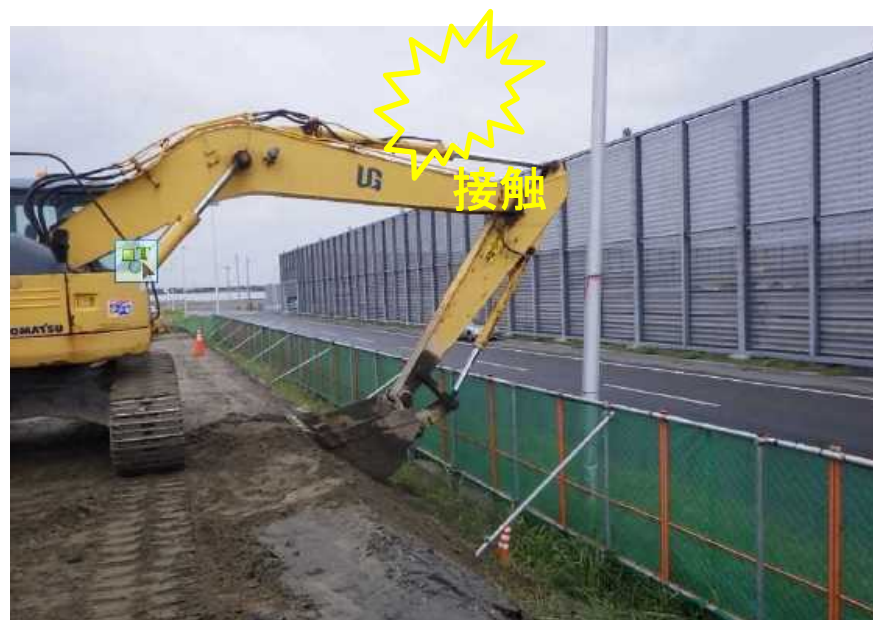
発生状況

盛土部の整形中、バックホウのアームが電灯支柱に激突

盛土部の法面を整形している際、バックホウのアームを旋回させたところ一般道の電灯支柱に激突して破損させた

- ①作業手順書に法面整形作業に対する記載が不十分だった。
 - ・既設構造物(電灯)損傷のおそれがある箇所を明示していなかった。
- ②作業内容・手順・方法・人員配置の打合せが不十分だった。
 - ・重機計画書にある合図者が現場を離れバックホウOPの一人作業で行っていた。
 - ・バックホウOPは電灯設置箇所は認識していたが、損傷危険箇所である認識が低かった。

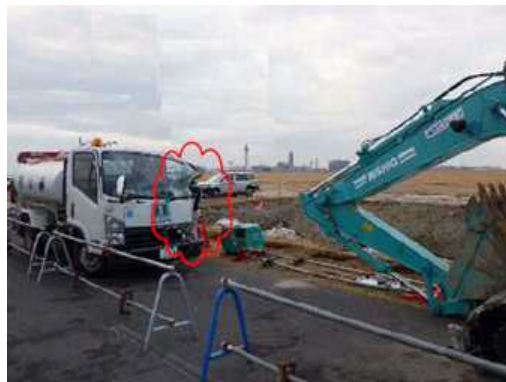
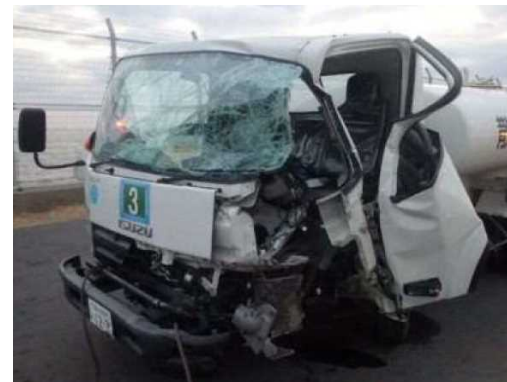
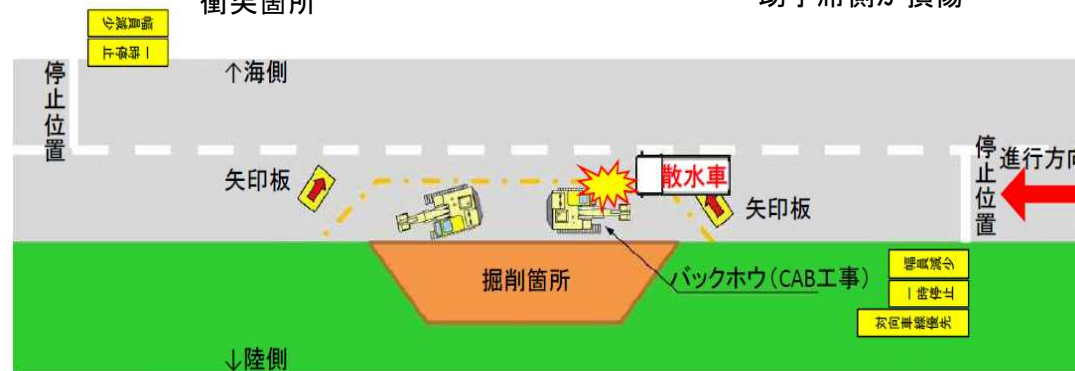
発生状況

散水車が居眠り運転でバックホウに衝突し同乗者が負傷

夜間工事完了後、ヤードに戻るため空港内の場周道路を走行中に居眠り運転し、道路脇に停めてあったバックホウに衝突した。

衝突箇所

助手席側が損傷

工事車両運転中に運転手と同乗者とも眠った。

- ①車内を適度な温度に調整する。
- ②帰り途中の仮設ヤード等を利用して、リフレッシュポイントを設ける。
- ③定期的に鳴るタイマーを車内に設ける。
- ④同乗者は寝ずに運転手を眠らせないように気を配る。

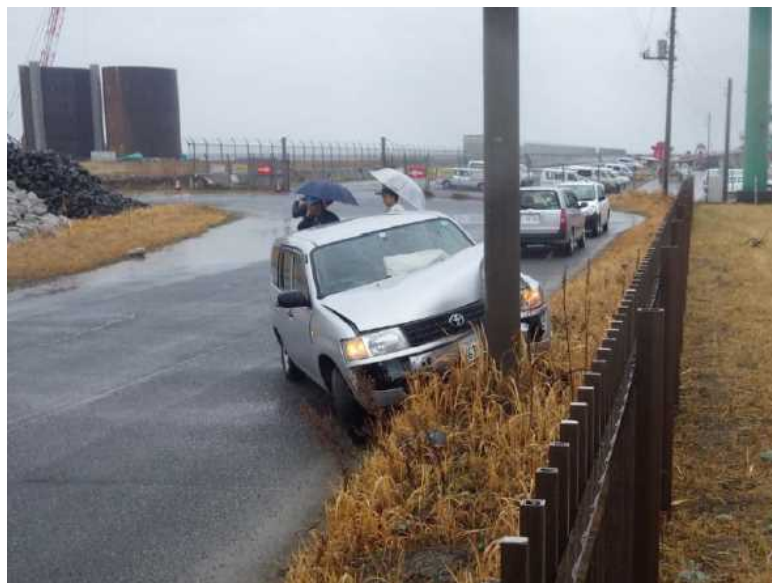
発生状況

管理車両運転中、脇見運転により電柱に激突

朝礼後、ヤードから作業所に戻る途中にハンドル操作を誤り、電柱に衝突し破損させた

- ①運転中、助手席の書類に気を取られ前方を注視していなかった。
- ②安全運転の心得についての意識が希薄になっていた。
- ③運転手の助手席のカバンの上に置いてあった書類がずれた。

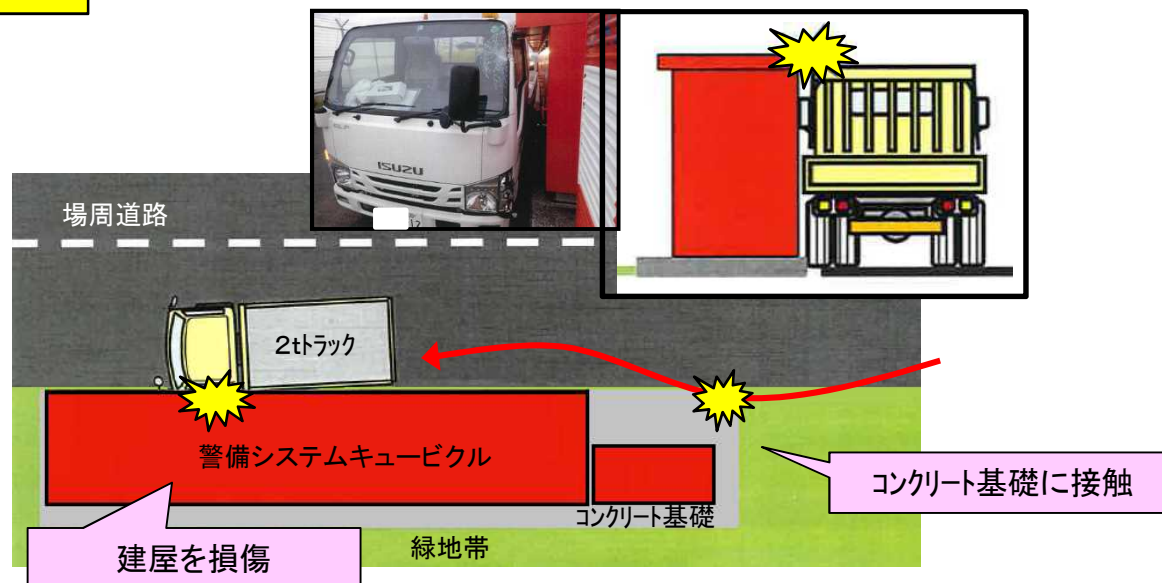
発生状況

夜間作業終了後、道路沿いのキュービクルにトラックが衝突

夜間作業終了後、仮設ヤードに戻る際に場周道路脇のキュービクルに2tトラックが衝突し、建屋を損傷

- ①居眠り運転に関する事前教育をしていたが、作業完了の気の緩みと夜間作業に不慣れで疲れが重なり漫然運転となった。
- ②運転歴の浅い作業員が一人で運転した。
- ③運航ルート上の危険箇所を明示したハザードマップに、今回のキュービクルが未掲載だった。

- ①施工エリア退場前に班長が作業員の体調チェックを行い、体調異常者は同乗者を付ける。
- ②居眠り防止センサーアラームを付ける。
- ③運転未熟者(運転歴2年未満)が作業車両運転時には同乗者を付ける。
- ④ハザードマップを更新し再教育する。
- ⑤キュービクル視認性向上のため、反射テープを付ける。

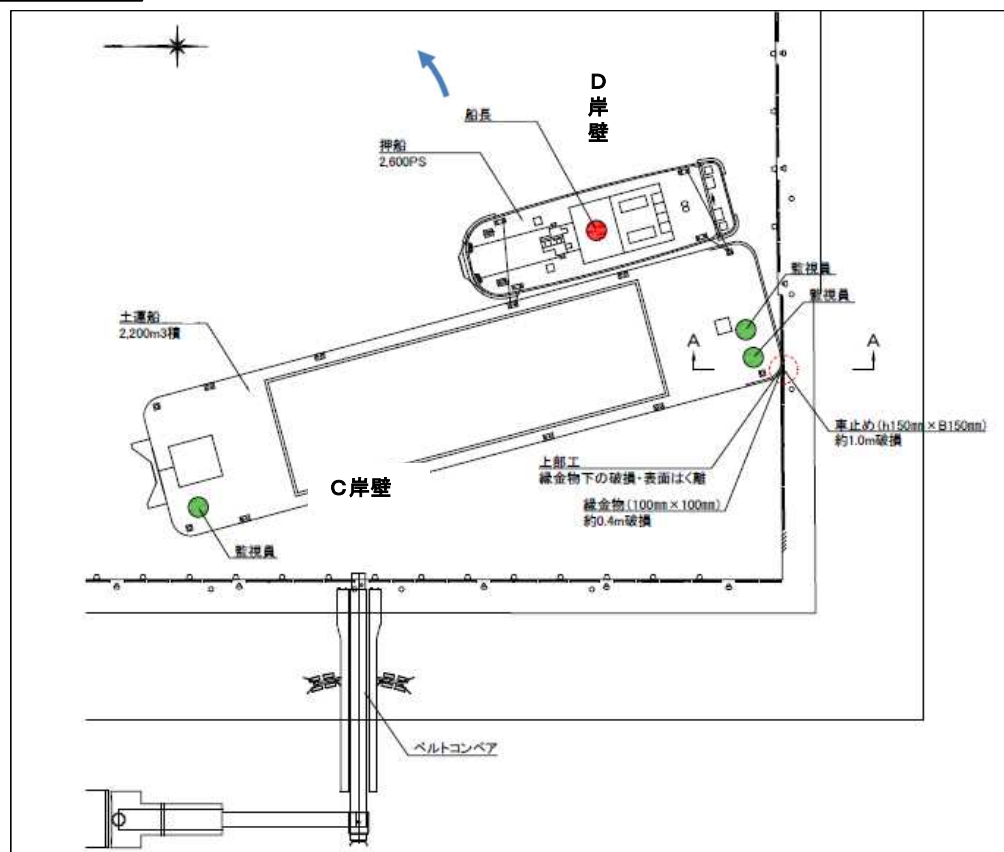
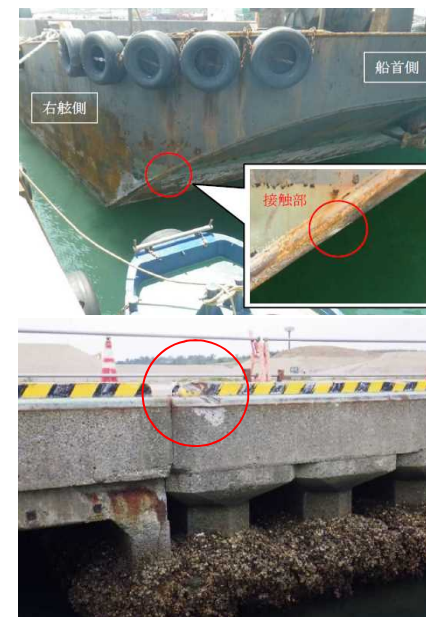
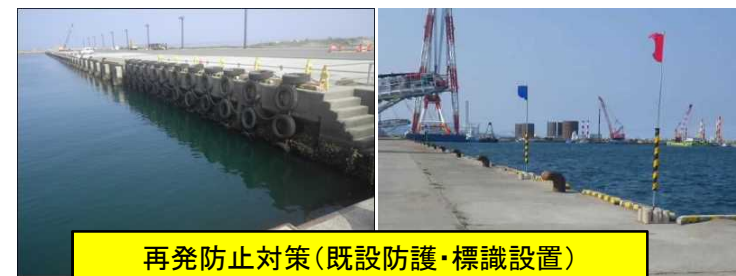
発生状況

土運船が岸壁(取付部)に接触し、車止め等を破損

土運船が離岸した際、隣接する岸壁取付部に接触し、車止め及び縁金物等を破損させた。

近接構造物との離隔を監視員が確認し、船長に連絡 するも連絡内容が不明確だった。

- ①作業合図を行う際は、既設構造物からの離隔等を明確 にする。
- ②作業中は次の動作に移る前に必ず一人現地KY活動を実施する。
- ③災害・事故発生 時の連絡体制を作業従事者で再確認し、安全意識の高揚を図る。
- ④中詰材を土運船に積み込む 際は、係留位置及び岸壁端部を示す標識を設置する。
- ⑤古タ イヤを用いた防護材を設置する。
- ⑥中詰材を土運船に積み込む際の離接岸時には、土運船の舷 側に補助船を配置することを徹底する。

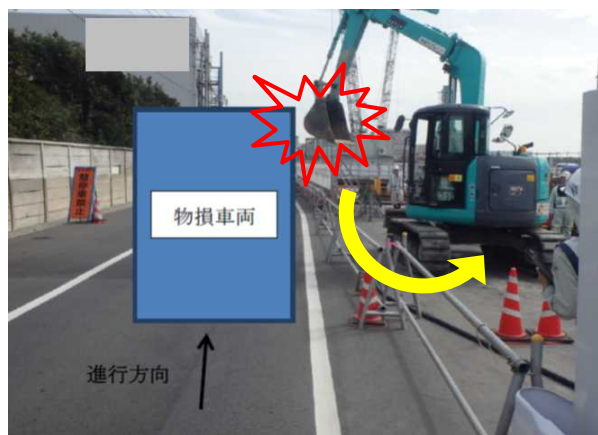
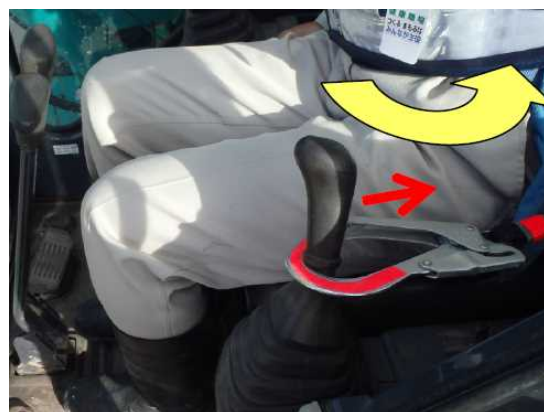
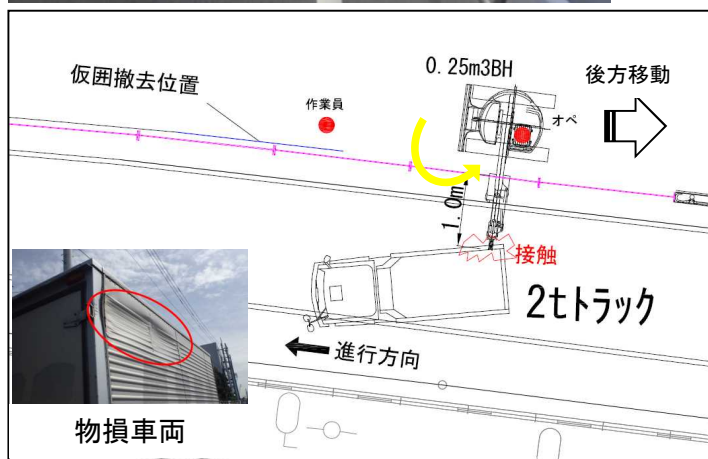
発生状況

市道に隣接する現場でバックホウが一般車両に接触し、破損

バックホウを移動させた際、旋回により市道を通行していた一般車両にバケットが接触した。

- ① ちょっとした移動と思い、油断した。
- ② 外周道路通行車両への配慮が不足していた。
- ③ 監視員が定例打合に参加して不在のまま作業を続行した。
- ④ 仮囲を解体した箇所での作業であった。
- ⑤ 外周道路を規制する作業規制届がなかった。
- ⑥ 安全帯を着用したままバックホウを操作した。

①基本動作の実践

すべての作業において、基本動作、基本ルールを厳守するよう教育を行う。

②外周道路通行車両の重要性の再教育を行う。

③定例打合時の作業を制限する。

④第三者近接作業への監視員を配置する。

- ・第三者近接作業では、必ず監視員を配置する。

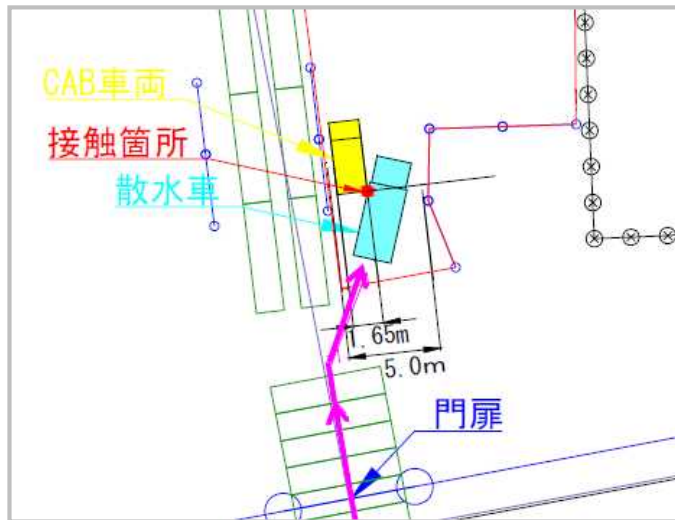
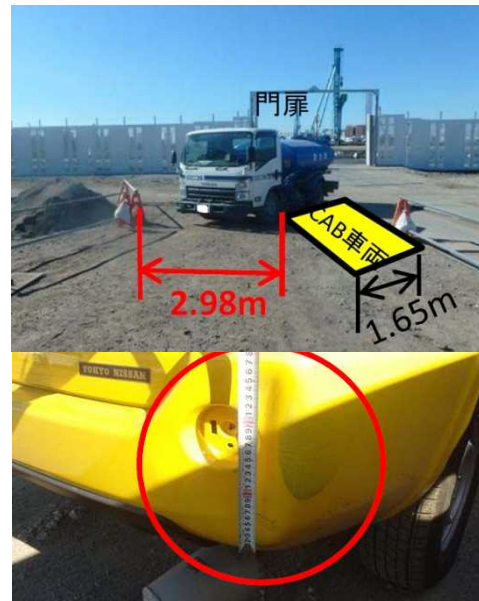
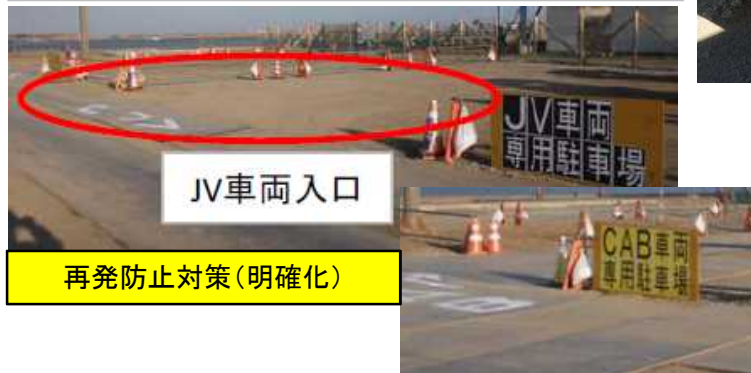
発生状況

散水車が仮設駐車場に進入した際に、既に駐車していた車両に接触

現場に到着した散水車が、既に駐車していた航空局の車両(無人)に接触した。

- ・駐車区分や入口が明確でなかった
- など

- ①運転手の操作ミスと判断ミス。(反対側のバリケードに意識がいった)
- ②駐車車両の横を走行して通過することができると思っていた。(思い込み)
- ③関係車両を駐車する位置を明確にしていなかった。

- ・場内の再整理を行い走行路と駐車場を明確にする
- など

- ①車両を運転する作業員には、交通ルール・運転操作などの再確認を行い、各自の安全運転の意識向上を図る。
- ②車両駐車位置、走行経路の区分を明確して、走行車両と駐車車両の接触防止を図る。
- ③当工事関係車両とCAB関係車両との駐車位置を別々に設けて、両方の車両が近接することが極力ないようにする。

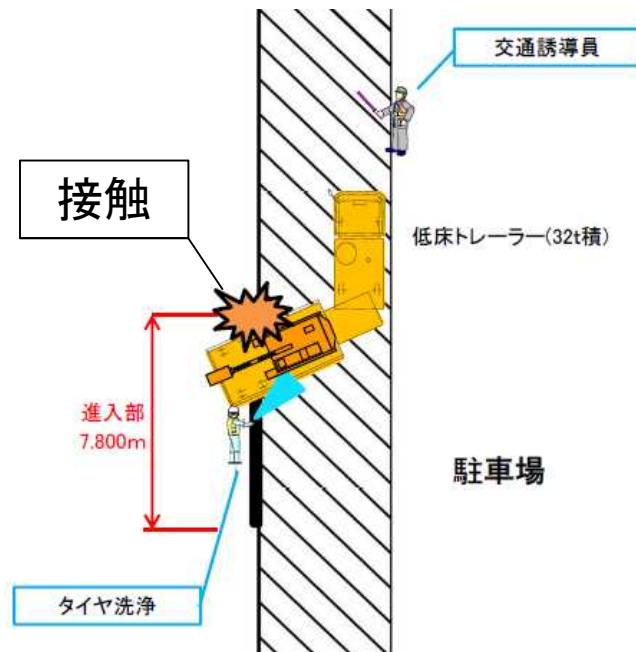
発生状況

重機搬出時にトレーラーがヤード出入口フェンスに接触し破損

ヤード出入り口が狭く、重機の移動に必要な措置が執られていなかった。

- ①低床トレーラー(32t積)の運転手はゲート左側のフェンスをかわしたと判断し車両を左前に出した。
- ②運転手の慣れによる過失や油断があった。
- ③職員による運転手への現場状況の周知が不十分だった。

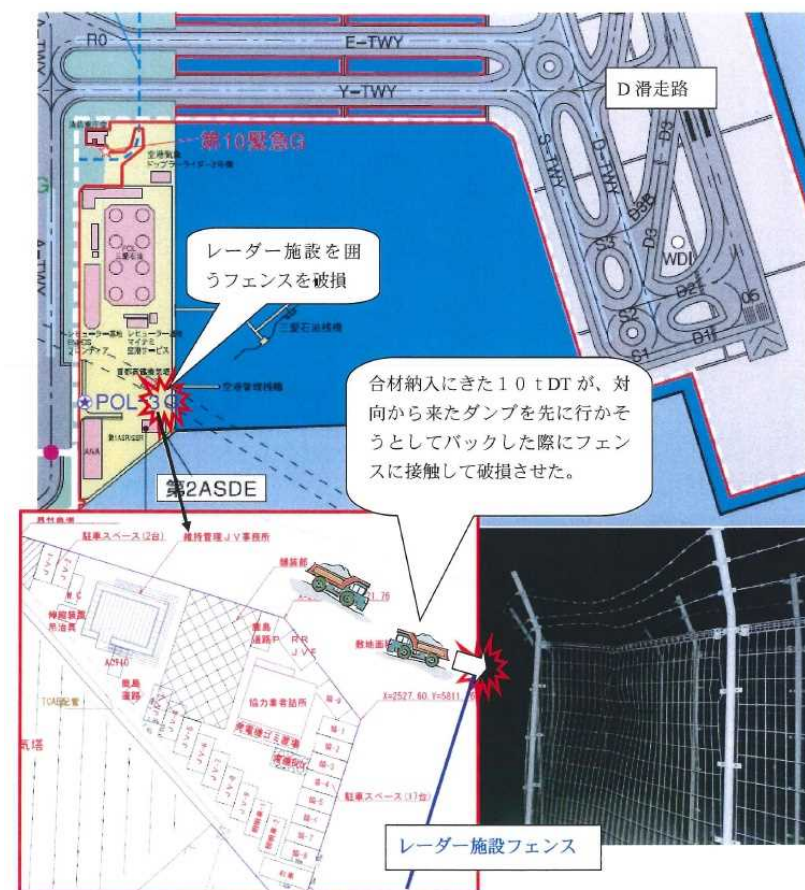
ダンプトラックがフェンスに接触し、フェンスを破損

AS合材納入のための10tダンプトラックが対向車を避けるためバックしたところ、空港施設を囲うフェンスに接触し、フェンスを破損させた。

- ①バック時の周囲確認不足、後方不注意
- ②納入時走行ルートへの誤走行

- ①再度注意喚起
- ②事務所、詰所周辺付近における搬入出ルートの再周知、徹底
 - ・再教育の実施
 - ・IDカード受渡警備員によるルート遵守状況の確認、運転者への都度注意喚起
 - ・元請職員によるルート遵守状況の確認頻度増

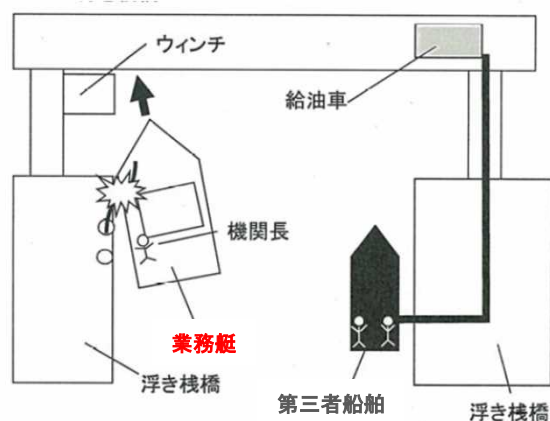
①着船時にポンツーン右角に接触、窓ガラス破損

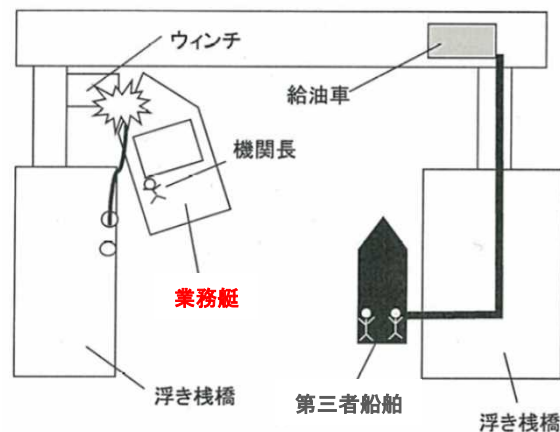
②さらに渡り棧橋ウインチ部に接触しフランジ破損、船首手摺破損

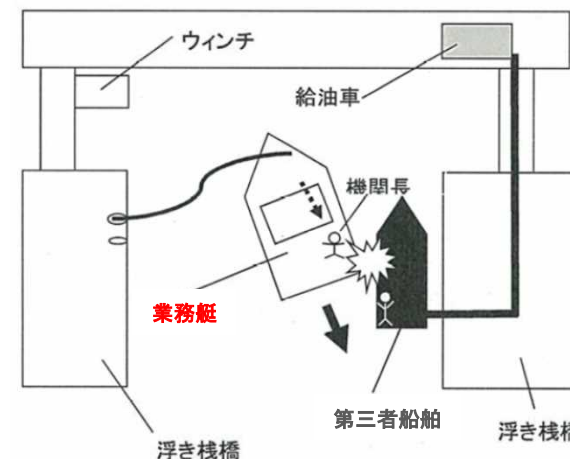
③手摺が引っかかり、外そうと後進した際に勢いがつきすぎ、停泊中の第三者船舶に接触

- ①船長の状況判断能力欠如、操船ミス
- ②安全確認の不徹底
- ③安全教育、指導の不徹底

- ①運航時の安全確認を徹底するよう指導する。
- ②安全運航を徹底する。
- ③船員に対し研修などの教育を実施する。
- ④緊急時の連絡体制の周知徹底を図る。
