発生事例 —物損（灯火）—

関東地方整備局 港湾空港部

令和 3年 3月

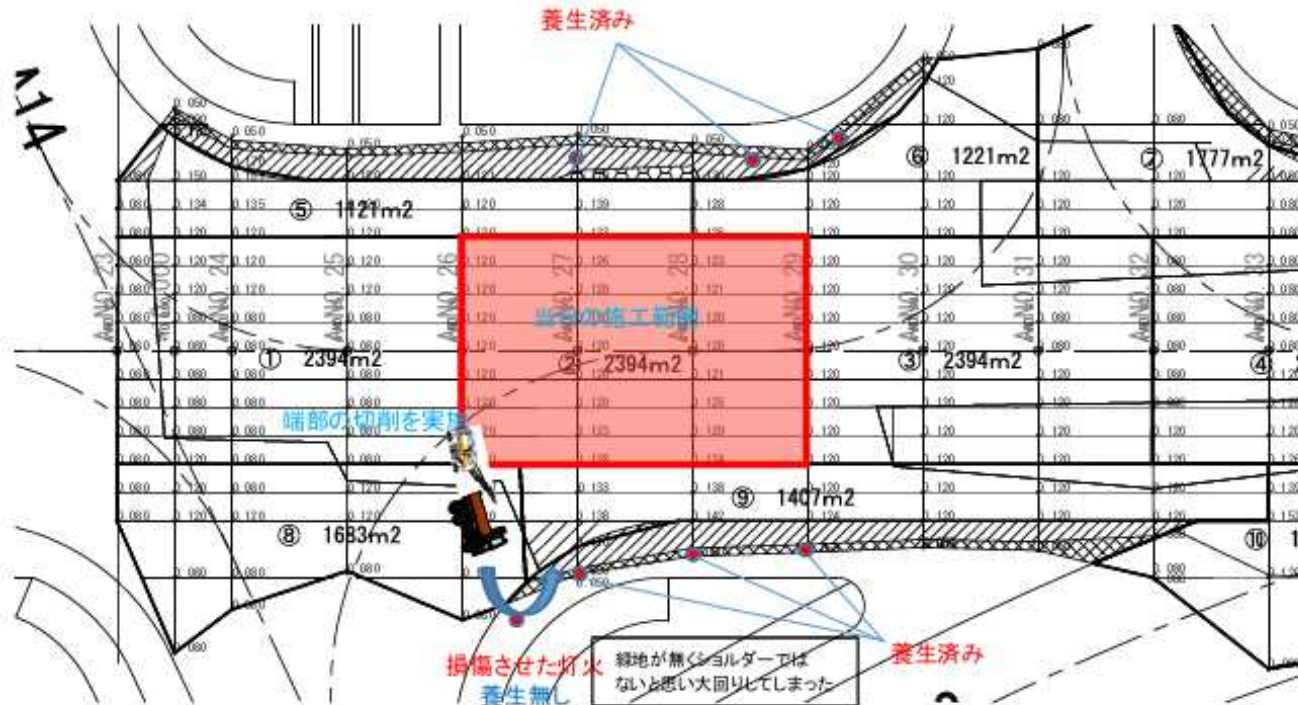
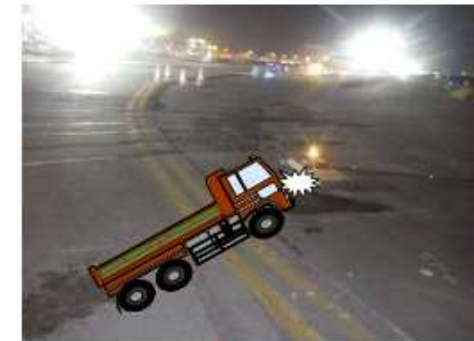
写真1. 事故発生状況

ダンプトラックが、積込みを完了し現場から離脱しようとした際、前方にあった灯火に気が付かず、仮設化されていた誘導路灯に接触し破損させた。

- ① 灯火養生は行っていたが、今回損傷した灯火は施工箇所から少し距離があったため養生していなかった。
- ② 端部を切削時に斜めとなるダンプに対する運行ルートの指示が不足していた。
- ③ ダンプの運転者は、前方の確認が不足しショルダーの位置に気付かずショルダー内に進入してしまった。

- ① 施工エリア内の航空灯火はその距離によらず全て養生を行う。
- ② ダンプトラックの運行ルート、立入禁止エリア、離脱時の旋回方向等を明確に指示する。
- ③ 関係する作業員及び運搬業者に対して今回の事故内容及び原因を周知し、再発防止に向けた安全教育を行う。

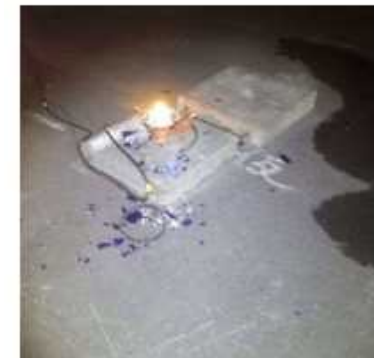
写真2. 被害状況

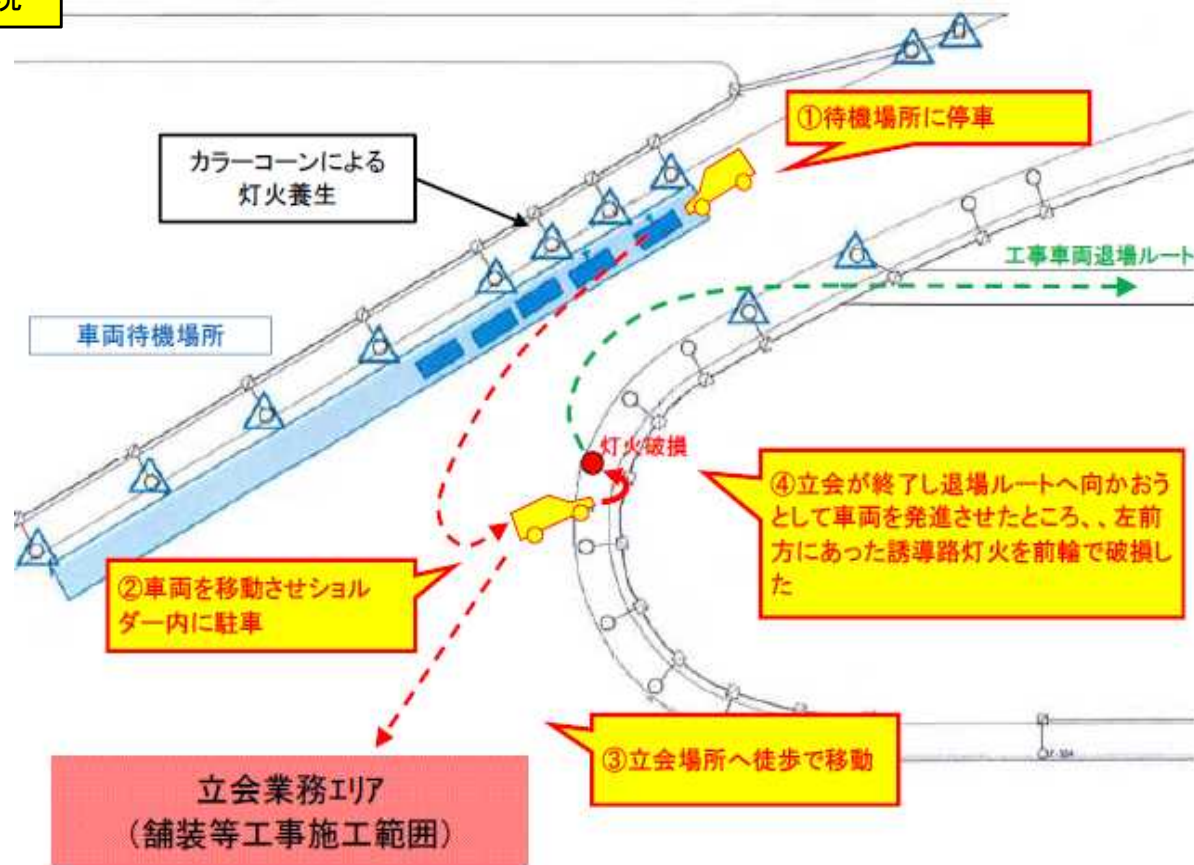
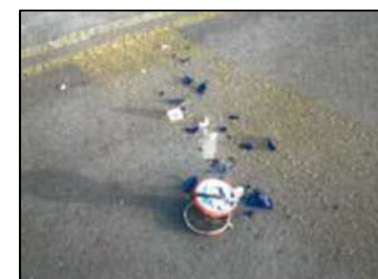
現場立会が終了し、停めていた車両を動かしたところ、誘導路灯火に気付かずに接触した

破損した灯火

- ①立会場所に近づくために指定された駐車場から別の場所に車両を移動した。
- ②運転手が乗車前に車の周囲を確認しなかった。
- ③ショルダー内に駐車した。
- ④担当技術員の安全意識が低かった。
- ⑤ショルダー内駐車禁止の周知、情報共有が徹底されていなかった。

- ①繰り返し教育を行い、安全意識を向上させる。
- ②指定された駐車帯に駐車する。
- ③乗車前に周囲の確認を行い、安全を確認する。
- ④ショルダー内の駐車は禁止する。
- ⑤抜き打ちの安全巡視を行い、担当技術者が禁止された行動を取っていないかチェックする。
- ⑥入手した事故事例、安全通達等は確実に周知し、ファイルした資料を事務室におき、いつでも誰でも見られるようにしておく。

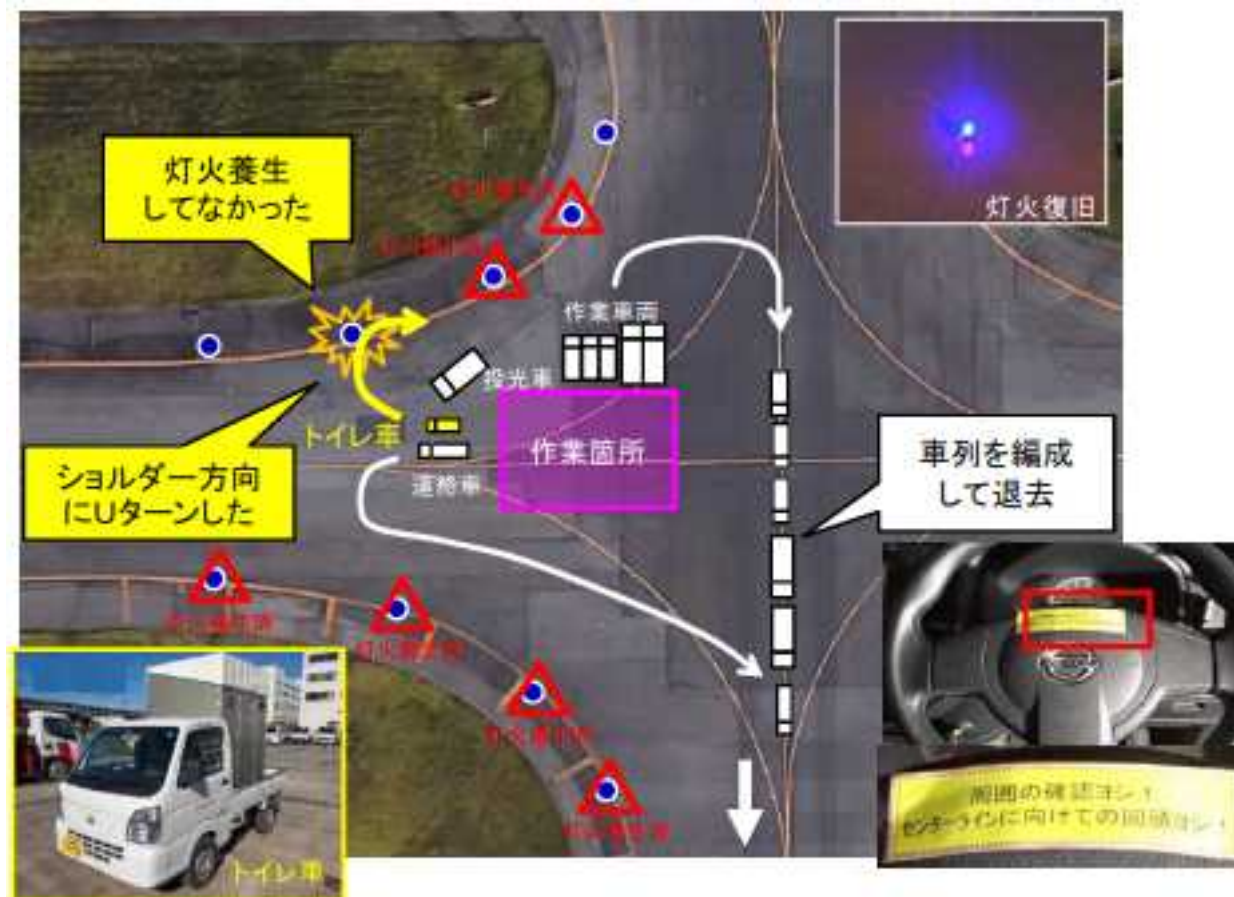
作業終了後、誘導路から退去しようとしてUターンしたところ、誘導路灯火に接触し破損させた。

- ①車両退去時、前の車両を追いかける形でショルダー方向に向かって回頭させた
- ②ルールや灯火の位置は認識していたが、最後の退去になり焦ってしまい、車両発進前の周囲確認を怠った。
- ③車両進入・退去及び配置について打合せを行っていたが可視化されていなかった。

- ①車両の回頭はショルダーライン側からセンターラインに向かって行うように、繰り返し教育を行い、安全意識を向上させる。
- ②ハンドルに注意喚起シールを貼り、車両発進前の周囲確認を忘れないように促す。
- ③車両進入・退去・灯火位置・車両位置・立入禁止区域(灯火養生未設置区域)を図面化し打合せを行い作業員全員に周知する。工事車両が回頭する影響範囲は灯火養生をする。

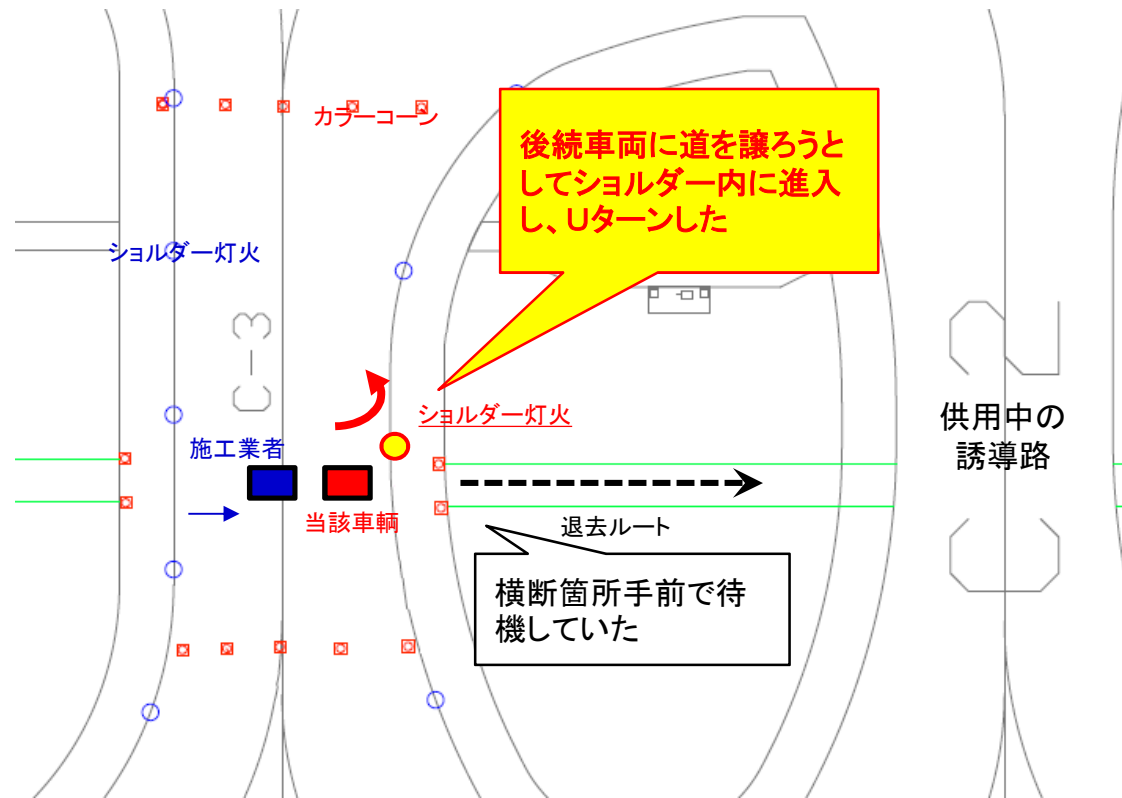
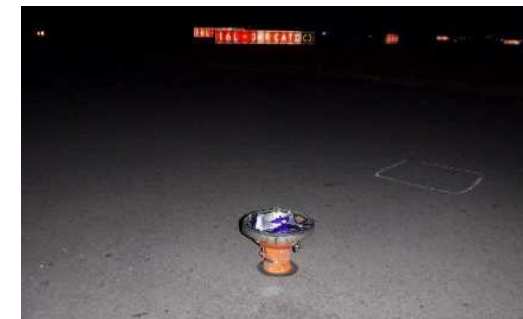
現場立会完了して退去する際に車両でUターンしたところ、誤って誘導路灯火を破損した

- ①後ろから来た工事車両を優先させようと入れ替わる際、Uターンするのにショルダー内に進入した。
- ②日頃からショルダー内に入らない、センターライン付近の走行を守ることを徹底していたが、ショルダー横断時が危険であることの意識が低か

- ①ショルダー及びショルダー付近横断時には設定された車両の通行路を守り、方向を変える。車線を変えることは禁止する。
- ②ショルダー灯火の位置を確認する
- ③所内打合せ時に管理技術者より担当技術者に対し定期的に注意喚起する。

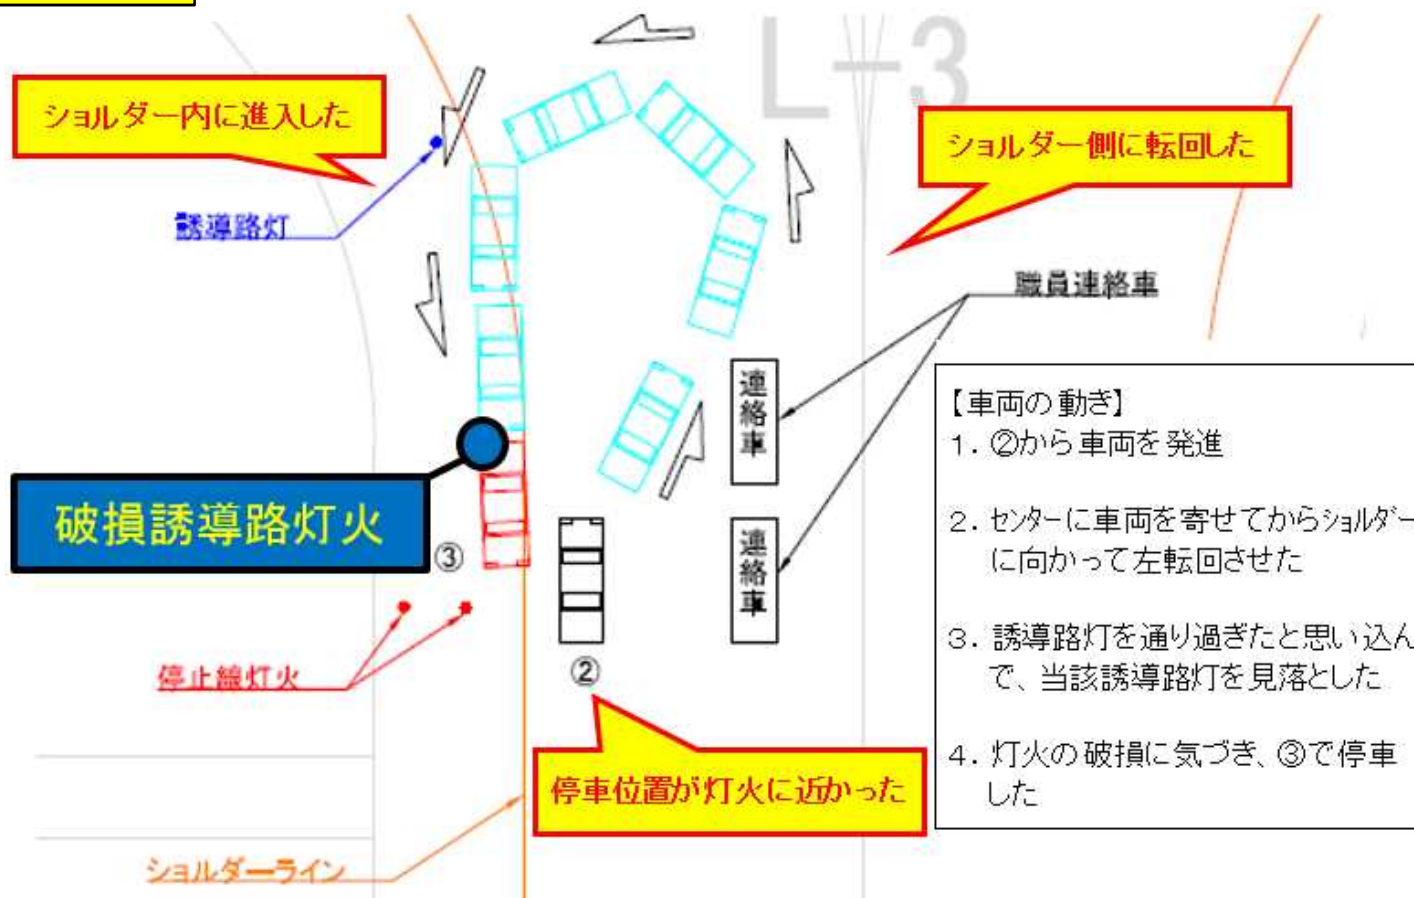
夜間作業終了後、カラーコーンを撤去した車両がUターンした際、右後輪で誘導路灯火を破損した

- 【車両の動き】
- ②から車両を発進
 - センターに車両を寄せてからショルダーに向かって左転回させた
 - 誘導路灯を通り過ぎたと思い込んで、当該誘導路灯を見落とした
 - 灯火の破損に気づき、③で停車した

- ①場所を移動するため、車両をセンターラインに寄せてからショルダー方向に向かって車両を左転回させた。
- ②ショルダーライン側へ転回した際、灯火を通り過ぎたと思い込み清掃作業及び停止線灯火（移動方向）に視線が行き当該灯火を見落とした。
- ③灯火養生撤去後にショルダー内に進入した。
- ④灯火養生撤去用の車両を停車する位置が灯火に近すぎた。
- ⑤周囲の確認が不足していた。
- ⑥車両の転回はショルダーライン側からセンターライン側に向かって行い灯火に近づかないよう、同種災害事例を活用し周知・回覧していたが、センターライン側に転回すると職員連絡車があり、車の切り返しが発生すると思い、ショルダーライン側へ転回してしまった。

- ①繰り返し教育を行い、安全意識を向上させる。
- ②車両の転回はショルダーライン側からセンターラインに向かって行なう。
- ③全ての作業終了したのを確認してから灯火養生の撤去を開始する。
- ④灯火養生撤去後はショルダーライン内には進入禁止とする。
- ⑤灯火養生撤去用車両を停車させる際は、誘導路方向と平行にして停車し、5m以上誘導路灯火から離隔をとる。灯火養生撤去後は、直進し必ずセンターライン方向に転回する。
- ⑥乗車前に自分の位置・周囲（ショルダーライン・灯火等）の確認を行い、車両発進前に指差確認する。（車内に点検項目を明示。）
- ⑦運転方法の作成、周知を行う。

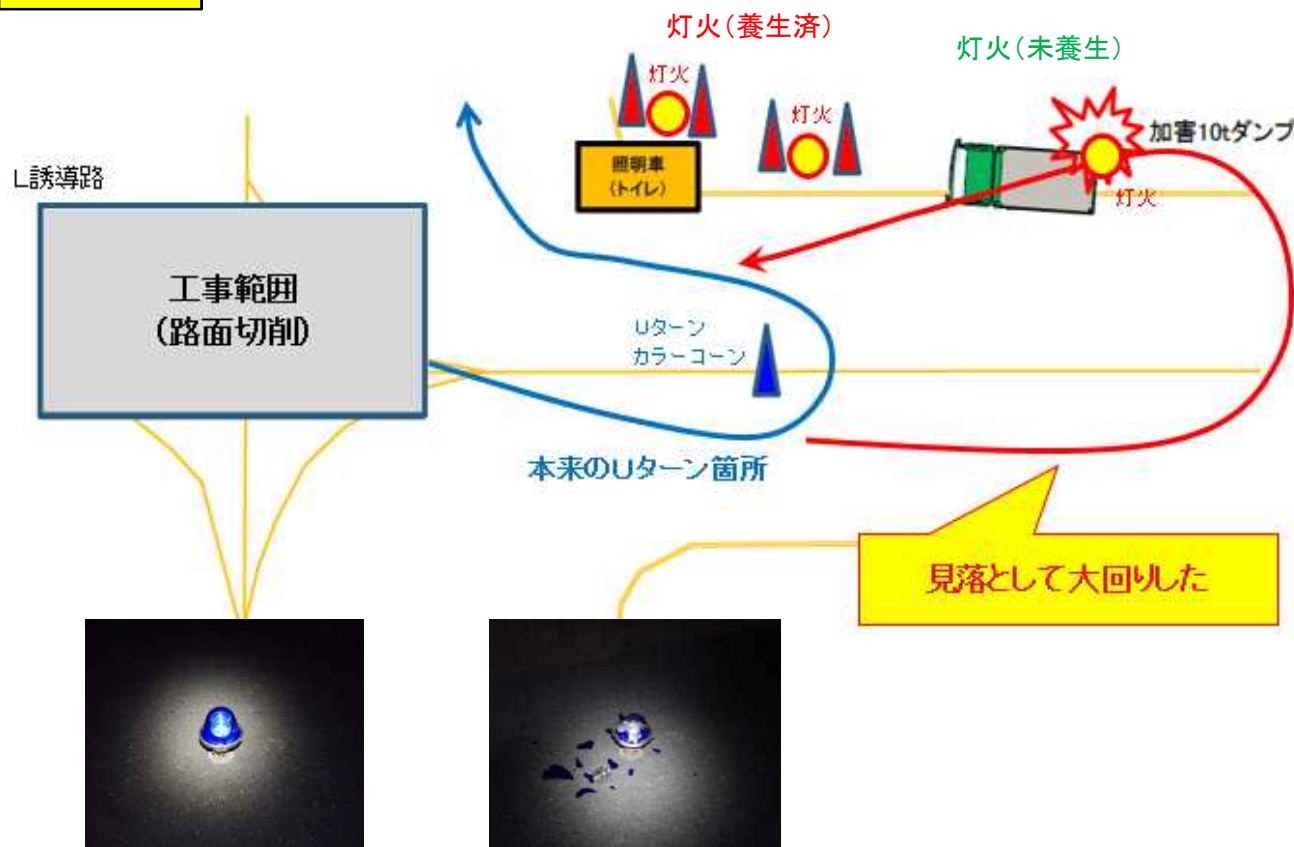
路面切削作業中に、廃材を積込んだダンプトラックがUターン場所を間違えて誘導路灯火を破損

- ①ダンプトラックの運転手がUターン場所を見落とした。
- ②Uターン場所を行き過ぎた場合の対策がなされていなかった。
- ③プラントで行う日々の送り出し教育だけでは不十分であった可能性があった。

- ①Uターン場所を通り過ぎた時用の進入禁止のカラーコーン明示板を取り付けた連絡車を設置する。
- ②灯火の養生範囲をUターン場所から50mの範囲までとする。
- ③通常ルートから逸脱した場合(Uターンし損ねた場合)車両を停止し、元請職員に指示・指導を依頼するよう教育を行う。
- ④当該工事の下請負以外の資材運送会社等を含め、プラントでの日々送り出し教育に加え、車両待機場所にて当日従事する全運転手を集め、元請職員が作業員とは別に朝礼を行い、当日の経路、危険ポイントの再周知・再確認を行う。

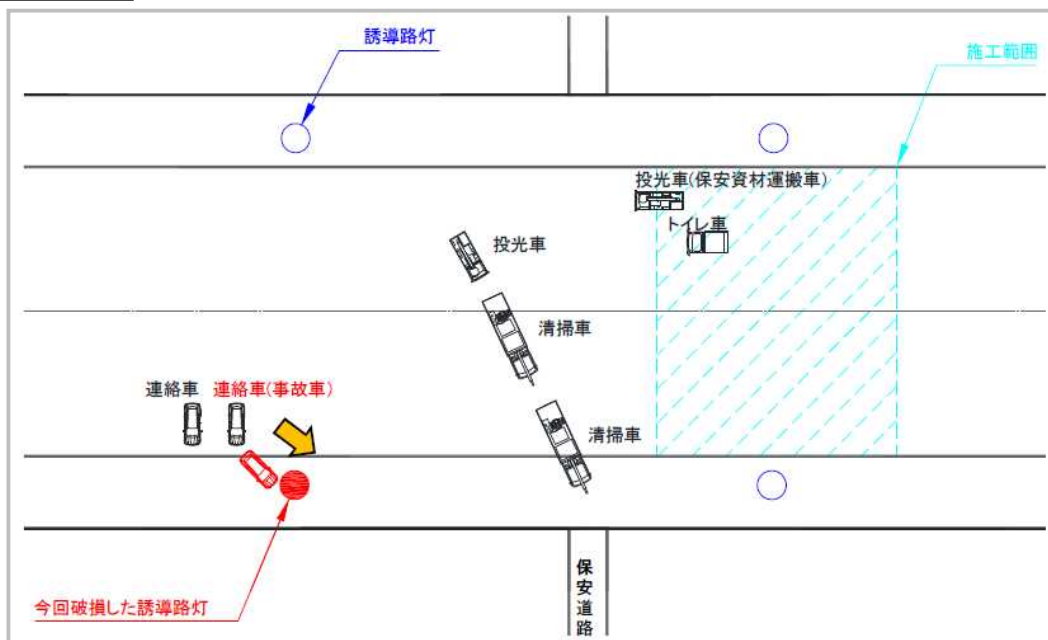
夜間作業を終えた連絡車が、航空灯火に気付かず接触し破損させた。

①現場内のルールが徹底されていない。

①入退場のルール化を図る。
②灯火から離隔をとった場所に駐車スペースを設定する。

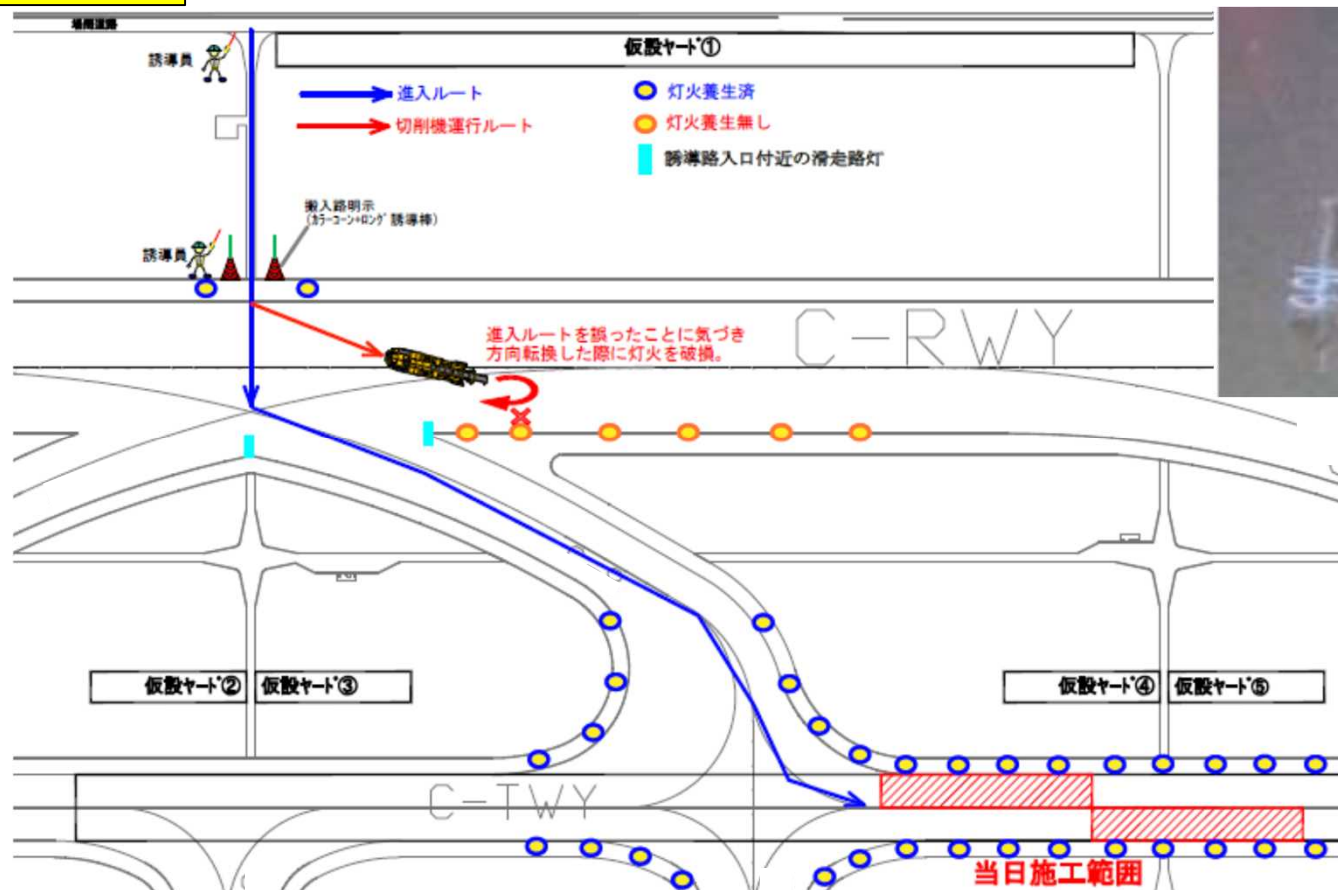
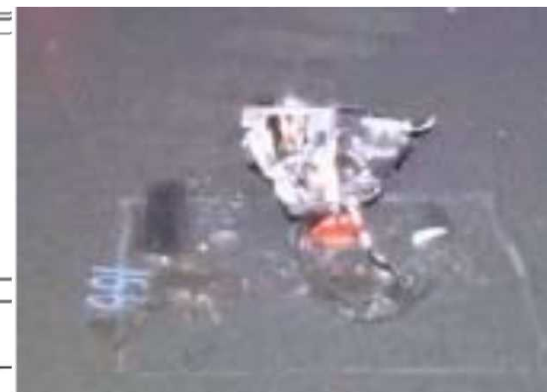
滑走路灯破損写真

閉鎖中の滑走路を横断し施工現場に向かう途中の切削機が、左斜め方向にある誘導中心線灯を目標に進入するところ、誘導路中心線灯が見えづらくオペレータが左斜め方向への意識が強すぎたことから南側に逸脱し、シオルダ一部で方向転換した際、前方にあった滑走路灯を破損させた。

- 1) 自走切削機のオペレータが転回時に、周辺の確認を怠った。
- 2) 決められた車両の転回方向(センターライン方向)を守らなかった。
- 3) 入場ルートの見認性が悪かった。
- 4) 入場時の同じ隊列に走行速度の異なる重機を組入れた為、隊列から遅れてしまった。
- 5) 航空灯火への安全意識、入場ルートに対する教育が不十分であった。

- 1) 転回前に灯火等の位置を確認したうえで、灯火と反対方向に転回する。
- 2) 車両は必ずセンターライン方向(中心側)に転回するよう、教育及び指導する。
- 3) 滑走路横断箇所の目印(カラーコーンや交通整理灯)の設置と誘導員を配置する。
- 4) 自走する重機には先導車を配置する。
- 5) 灯火損傷防止に関わる危険予知活動を必須項目として実施。また、制限区域内の運行ルールの唱和を毎朝礼時に実施。
