# 発生事例 —物損（埋設物）—

関東地方整備局 港湾空港部

令和 3年 3月

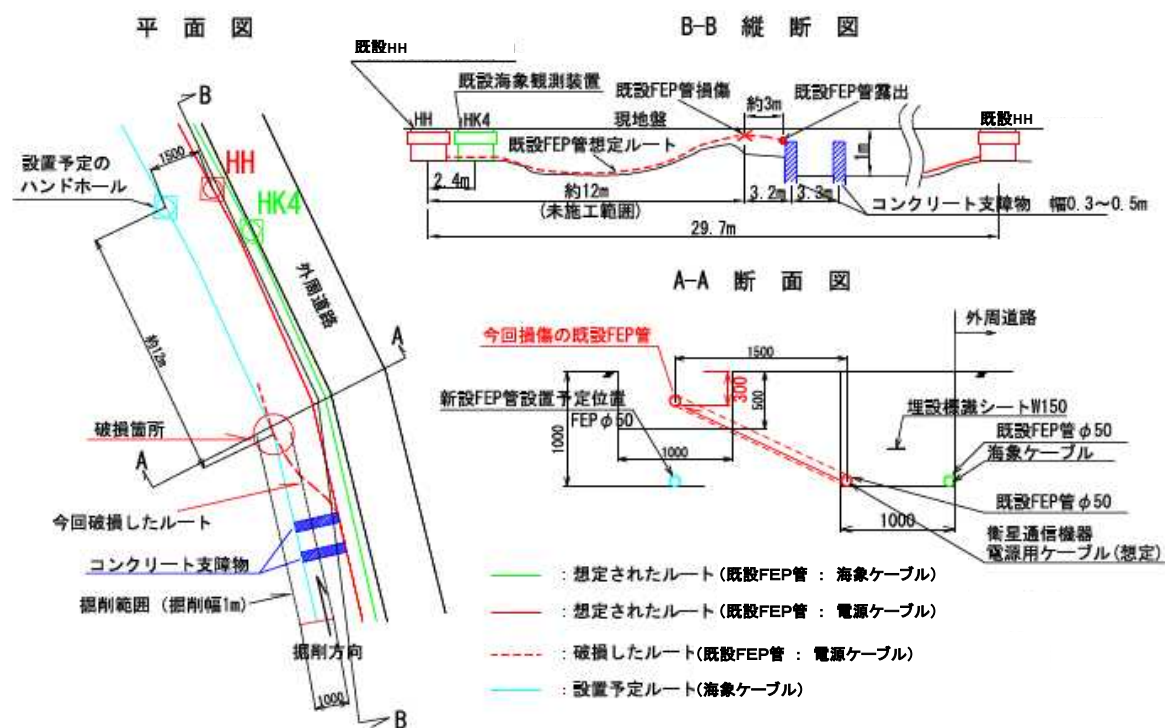
## ケーブル保護管敷設に伴うバックホウでの床堀作業中、既設FEP管を損傷

既設FEP管から1.5mの離隔を確保床堀していたところ、既設FEP管の埋設位置が想定から大きく乖離していたため、バックホウのバケットを接触させ損傷させた。

- ①海象観測装置設置にかかる保護管は、既設FEP管の想定位置から1.5mの離隔を取って掘削範囲を計画したため、掘削箇所には何もないと思い込んでいた。
- ②既設FEP管が想定位置から平面・深度ともに大きく乖離した位置にあった。
- ③掘削位置と外周道路を区画しているバリケードに、埋設物に対する注意喚起の標識を設置していなかった。
- ④埋設物に対する注意喚起が十分でなかった。
- ⑤埋設管の平面位置と深度の記載が不十分だった。

- ①海象観測装置設置にかかる保護管敷設の床掘は、
  - ・損傷した既設FEP管の周囲30cm、奥行き50cmを探查範囲として人力にて探針棒等により探查し、既設FEP管の位置を確認する。
  - ・探查範囲以外をバックホウで幅1.0mの範囲を床掘する。
  - ・探查範囲を人力で掘削し既設FEP管を露出させ、これを繰り返しながら未施工区間を施工する。
- ②保護管の床掘は、施工前に既設埋設管の情報を十分確認し、埋設管位置明示の目印を設置する。また、既設埋設管に近接する床掘となるため、監視員の配置、及び監督職員立会いのもと試掘を行い、既設埋設管の位置を確認する。施工にあたっては、既設埋設管付近は人力掘削とし、位置確認後にバックホウで床掘を行い、新規保護管を敷設する。
- ③掘削範囲と外周道路を区画しているバリケードに、「埋設物注意」の標識を設置する。
- ④日々の朝礼と昼礼時に、チェックリストを活用し、埋設物に対する指示を行う。
- ⑤当該工事の完成図に、既設FEP管と新設する海象観測装置の埋設配管の平面位置と深度を、変化点ごとに明記する。

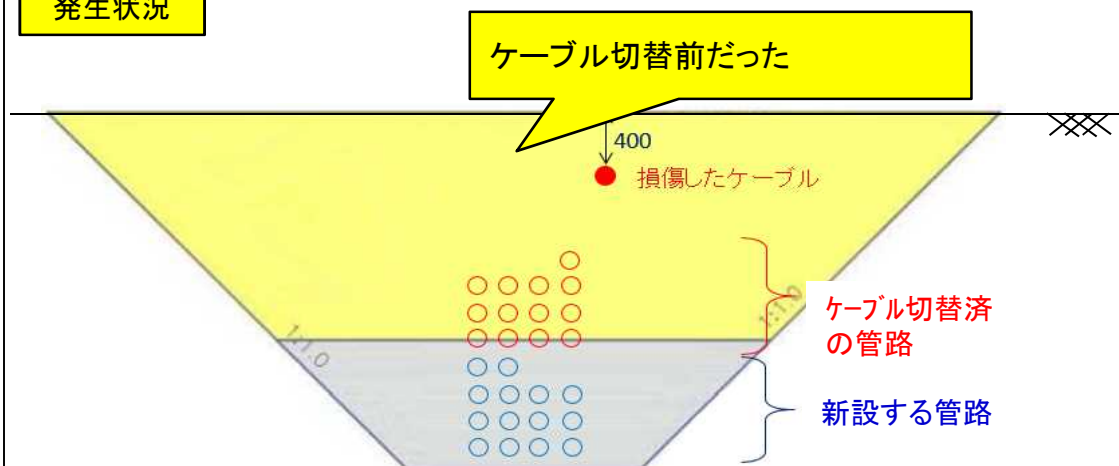
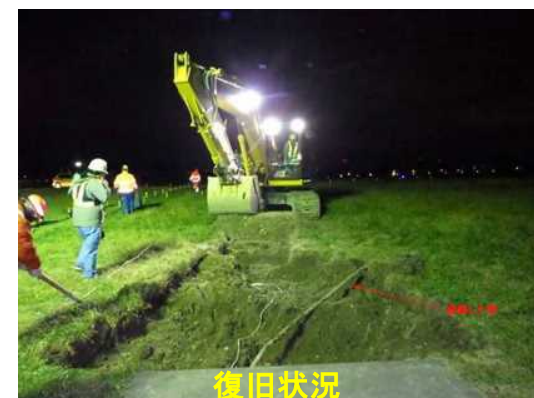
発生状況

## 担当者の思い込みにより、作業予定を変更してケーブルを損傷

既設マンホール側壁を削孔するためマンホール付近を掘削した際、撤去したSGP管内に滑走路灯火ケーブルが残っていて被覆を損傷させた。

- ①管路切替完了後に行うべき掘削作業を切替前に作業する計画をした。
- ②上記作業変更を事前に現場代理人に承認を得てなかった。
- ③当日の作業予定表、作業指示書に管路切替作業の情報が記載されておらず周知は事前の担当者同士のメール及び灯電官との打合せ資料のみとなっていた。
- ④作業打合せ時に、監理技術者がCAB管路の切替作業が完了していると思い込み、確認を怠った。

- ①現場担当者が作業計画立案を行い、監理技術者が確認後、現場代理人が承認し作業を行うことを徹底する。
- ②現場代理人が休暇で不在となる時は、休前日に打合せを行い承認を得る。
- ③作業変更時はメールにて現場代理人に承認を得てから作業を行う。
- ④作業予定表及び作業指示書に管路切替等の重要項目を記載し、日々担当者間で次の作業ステップに移行する段階で確認を実施する。
- ⑤受領資料や管路切替情報等に確認項目を追記するとともに、当社施工時の注意事項も記載し回覧する。日々打合せ時に説明・周知をする。
- ⑥管路切替作業完了確認を管理者立会のもと監理技術者が現地で目視確認を行う。

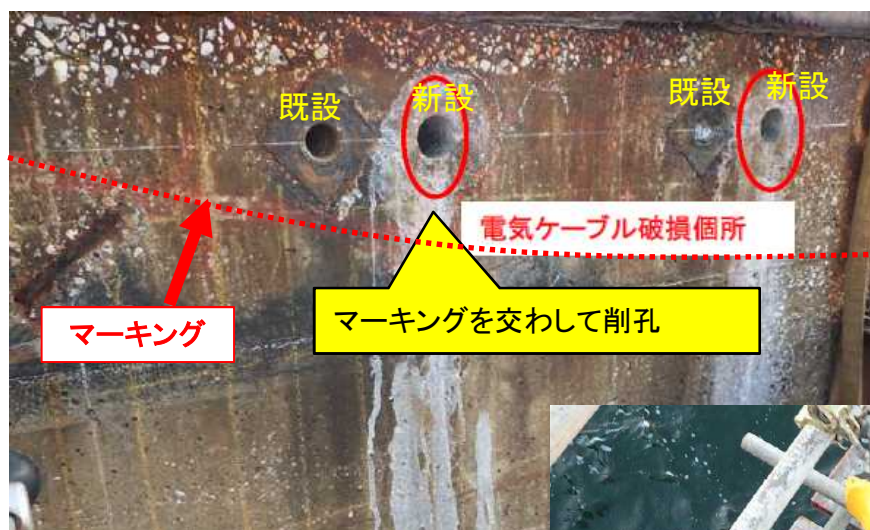
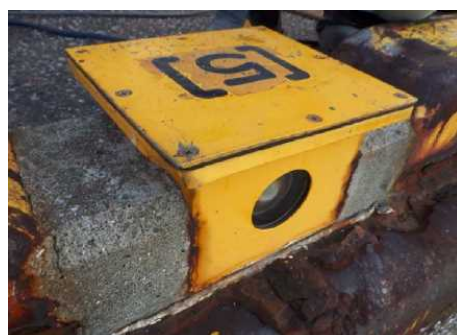
#### 発生状況

## 防舷材交換のため岸壁を削孔したら接岸灯ケーブルを損傷

防舷材交換のためアンカーボルトのコア削孔中に、岸壁接岸灯ケーブルを損傷した。

- ①探査実施者のヒューマンエラーがあった。
- ②ケーブル探査装置の測定精度の確認不足があった。

- ①探査実施者のヒューマンエラー防止のため、2人で交互に調査を行い、結果を比較する。
- ②ケーブル探査装置の測定精度確認のため、埋設管を設置したコンクリート製の供試体を作成し試験測定を行い、測定誤差が100mm以上の場合は別途協議する。

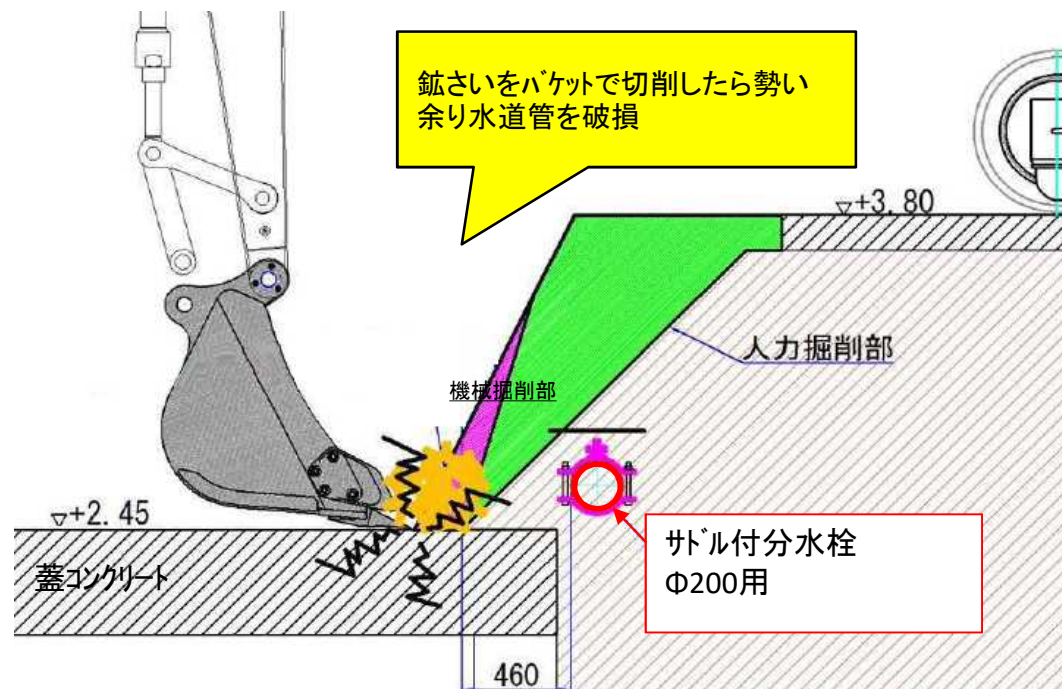
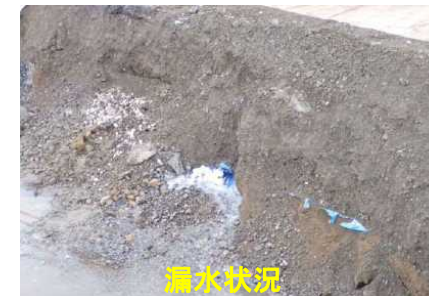
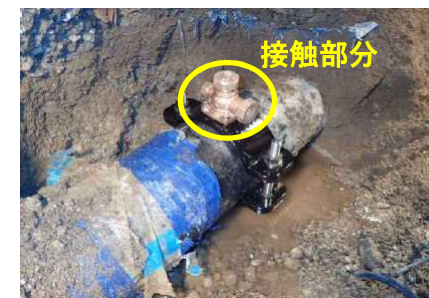
#### 発生状況

## 岸壁上で防舷材基礎設置のためバックホウ掘削中、水道管に接触して漏水

防舷材基礎設置のためバックホウ掘削していたところ固結した鉋さいが出てきたため、バケットの爪で切削しようとしたら勢い余って水道管に接触し、漏水が発生した。

- ①掘削箇所の大半は以前掘削を行った箇所だったため、固結した鉱さいが存在することを想定していなかった。
- ②先行掘削箇所は問題無く施工できることを確認していたので、想定外の支障物が出た時の対応を事前に指示しなかった。
- ③バックホウオペレーターは、バックホウで簡単に取り除けると安易に考え掘削した。

- ①鉱さいに対する勉強会を実施し再教育を行う。
- ②予定作業に相違がある場合は作業を一時中断し、元請け職員への報告を作業員全員に周知・徹底する。
- ③元請職員より作業再開指示があるまでは待機することを作業員全員に周知・徹底する。
- ④変更した作業内容の作業手順を作業員全員に周知・徹底する。
- ⑤元請職員が施工方法・進捗を常時確認することを、元請け及び下請職員に周知・徹底する。

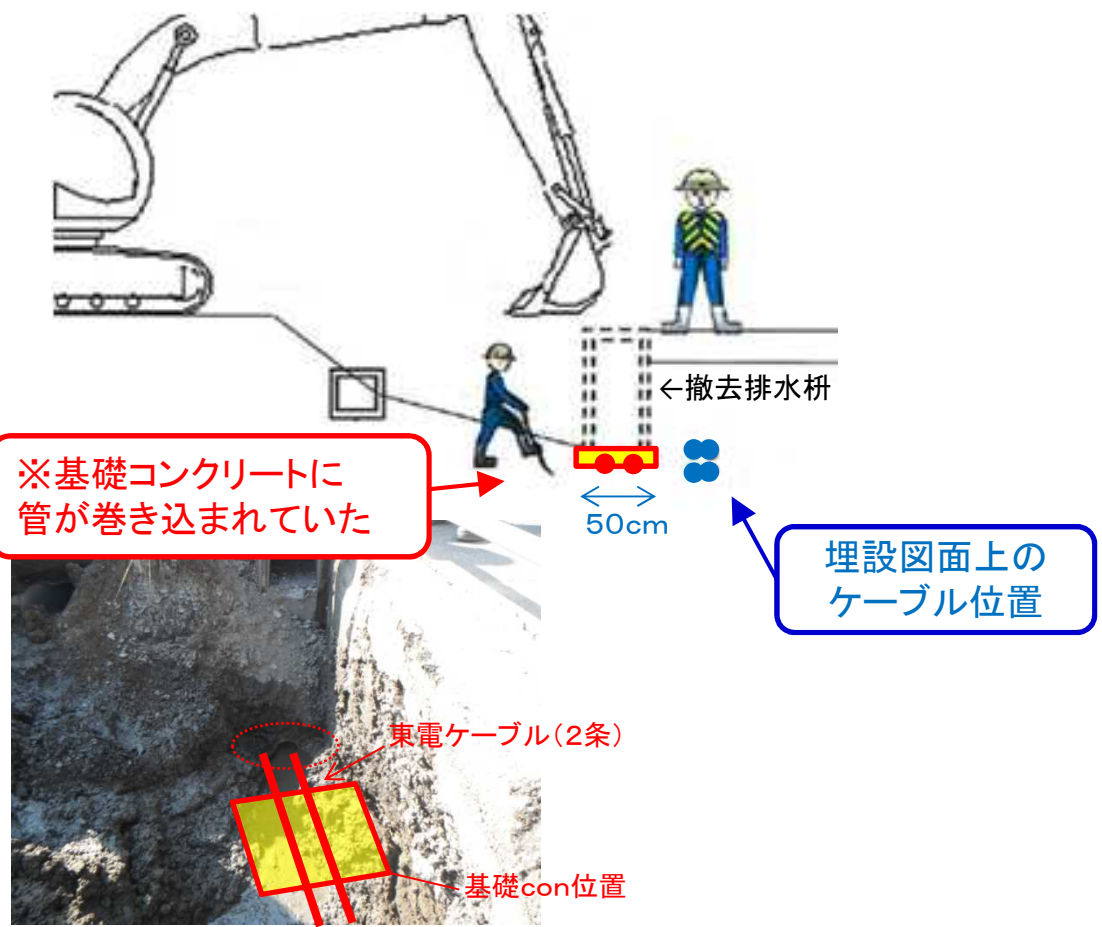
### 発生状況

## 構造物取壊しの際に基礎コンクリート部に巻かれたケーブルを破損

試掘に先立ち支障となる構造物撤去の際、基礎コンクリートの中にあつた高圧管を動かして停電

埋設シートが確認できず、埋設管が基礎コンクリートに巻き込まれているはずがないという思い込みから、コンクリート脇を探らなかった。

- ①想定された近接構造物が発見されない場合は、基礎コンクリートに巻き込まれている可能性も考え、基礎コンクリートの周囲において手掘りで埋設物の有無を確認した後、バックホウにより撤去を行う。
- ②構造物撤去中に、刃先監視人が側溝枘等の基礎コンクリートがあることが予想される構造物を発見した場合は、その旨を作業員に伝え撤去工を一時中断し、元請職員へ報告する。
- ③元請職員は構造物を確認し、側溝枘等の周辺において試掘（手掘り）及び探知機も併用して埋設物の有無を確認する。
- ④埋設物が確認された場合は、チップングにより人力にて慎重に基礎コンクリートを撤去する。
- ⑤以上の対策について、工事再開前に元請職員が作業員全員に周知し、再発防止対策の徹底を図る。

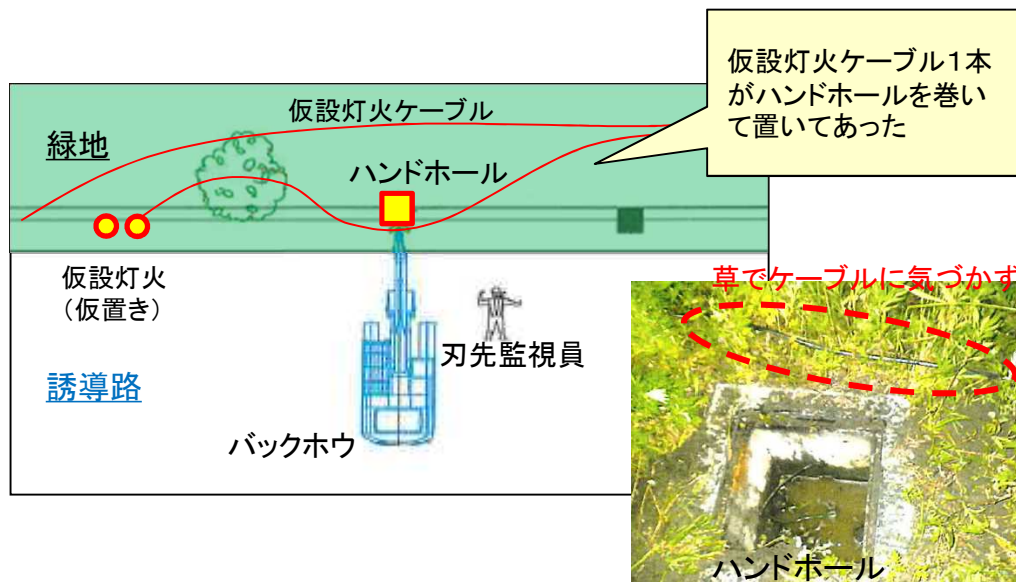
### 発生状況

## 移動式の仮設灯火ケーブルを切断

緑地にある既設ハンドホールを撤去する際、脇に配置(転がし)してあった仮設灯火ケーブルに気づかず切断

- ①移動式の仮設灯火用ケーブルがハンドホールから離れた位置にあると思い込んでいた。(現地確認を全線に渡り確認していなかった。)
- ②作業前に撤去するハンドホールの鉄蓋を開け配線が無いことを確認していたが、仮設灯火ケーブルに気がつかなかった。
- ③刃先監視員が見づらい位置に立っていた。(具体的な配置位置の指示が作業員にされなかった。また、作業手順書にも明記されていなかった。)

- ①仮設灯火ケーブルの位置を確認し、一部木杭で明示する。
- ②草刈りを行い、移動式ケーブルを目視できるようにする。また撤去ハンドホール付近のケーブルに蛍光リボンを設置し目視確認できるようにする。
- ③刃先監視員の配置位置を作業手順書に明記し、元請職員が配置状況を確認する。

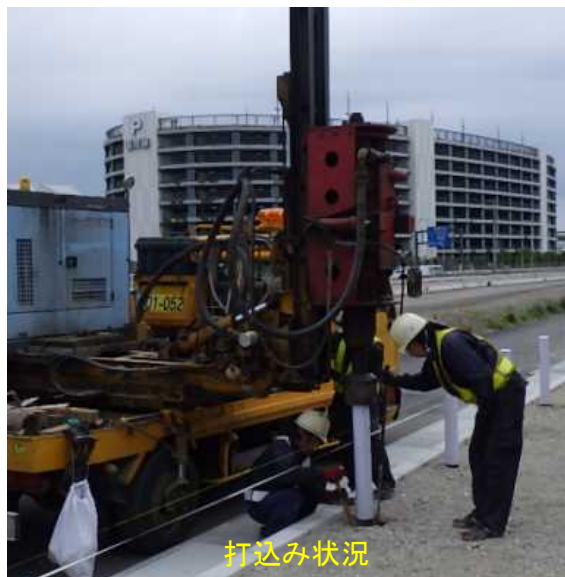
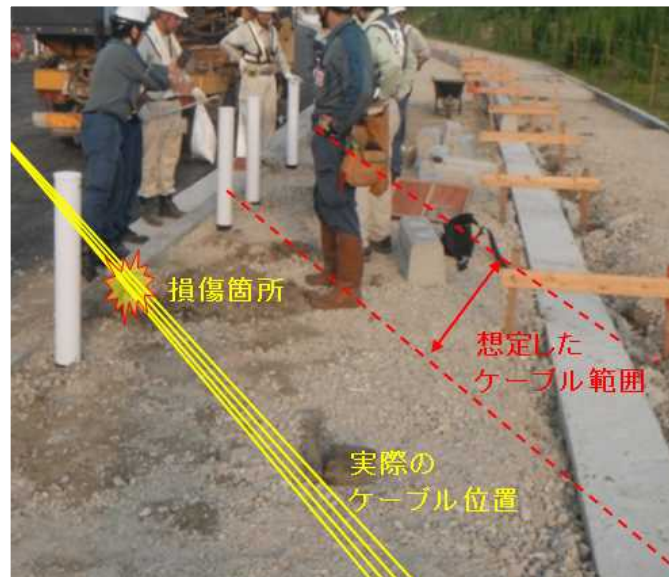
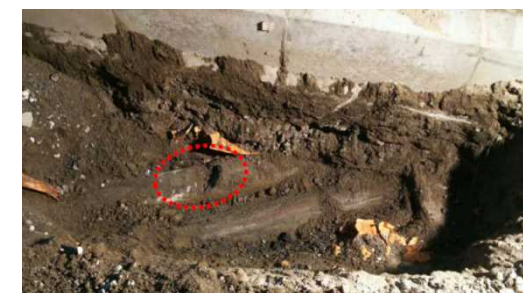
### 発生状況

## 高圧電力ケーブル破損により停電・熱傷

ガードパイプ支柱打込みの際、高圧電力ケーブルを損傷しビルが停電。  
ガードパイプを引き抜いた際にスパークして作業員が顔面を火傷

- ①街渠施工時、電力会社管路を確認した際、採石にマーキングしたのが消えてしまった。
- ②埋設管台帳、平面図等で確認せず、記憶を頼りにマーキングを復旧した。
- ③探査機に不慣れな職員が1人で行った。
- ④探査機の反応が無かったのに、周囲の確認探査をしなかった。
- ⑤埋設物が無いと思い込んだ。
- ⑥打込機の近傍に作業員を配置していた
- ⑦事故発生後、被災者の確認を怠り、搬送が遅れた。
- ⑧緊急連絡に不備があり、即時・迅速な対応ができなかった。

- ①埋設物のマーキングは消えないように木杭、ペンキで明示する。
- ②マーキングは埋設物管理者の立会のもとで行う。
- ③探査機の使用方法について再教育を行う。
- ④想定した埋設物の前後1m以内は試掘を必ず行い、埋設物を露出させて確認する。
- ⑤支障物に当たったら、何に当たったかを人力掘削し目視確認する。
- ⑥支柱、打込機の近くに作業員が近づかないように立入禁止措置を取る。
- ⑦事故発生の際、被災者の有無をすぐに確認し、医師の診断を受けさせる。
- ⑧緊急連絡体制として連絡担当者2名をおき、事故発生時は迅速に対応する。

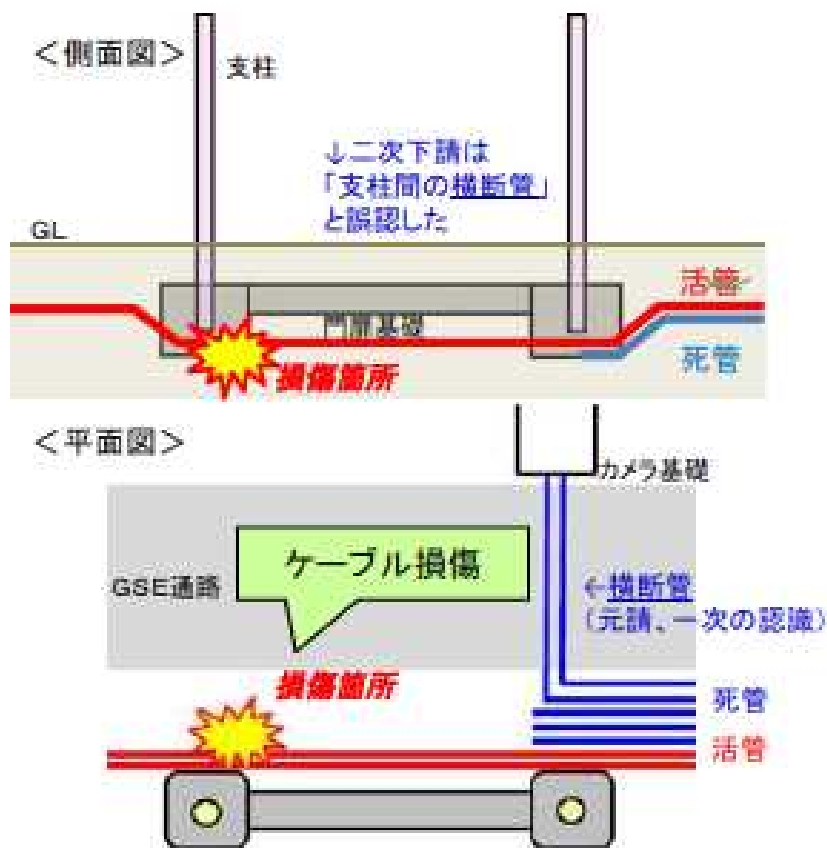
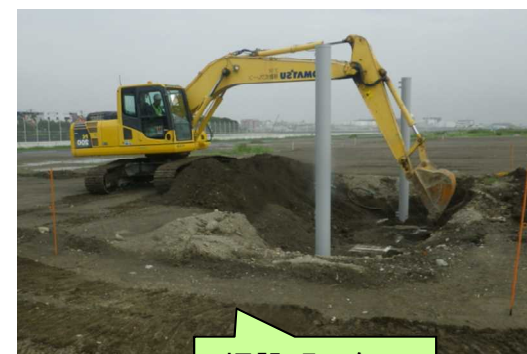
### 発生状況

## 仮設門扉基礎撤去中に警備センサー用ケーブルを損傷

仮設門扉基礎撤去中に、警備センサー用の埋設ケーブル(電源1本、光2本)を切断し、警備センサー、監視カメラを停止させた

- ①門扉基礎周辺を盛土した際、埋設管明示を復元しなかった。
- ②埋設位置・深さ等の詳細な情報を一次下請けが二次下請に口頭のみで伝えたため、二次下請が誤認した。
- ③試掘箇所を下請が現地で決めていた。
- ④元請が試掘箇所の指示を具体的に行っていなかった。
- ⑤元請が試掘結果に基づいた指示を怠った。
- ⑥元請が現場を離れる際、その後の確認・指示を行わなかった。
- ⑦元請の下請に対する周知・伝達・確認方法が曖昧であった。
- ⑧発注者からの埋設物損傷防止通達文書について周知したが、周知内容が確実に実施されているか、確認をしなかった。

- ①施工により埋設明示が消失する場合、即時埋設明示の復旧を行う。
- ②埋設位置、深さ等の基本情報については、元請より直接二次下請末端まで図面等の書面で内容周知する。
- ③元請が試掘箇所を選定し、試掘箇所を図示した上で現地で指示し、一次下請職長、作業責任者と共に試掘作業の確認を行う。
- ④試掘結果は元請が確認し、確認が終わるまで次施工を行わない。
- ⑤埋設管は管路全てを露出し、元請が防護方法等の指示後作業を行う。
- ⑥現場を離れる際は、作業埋設管確認シートのチェック項目を確認する。
- ⑦現場元請職員へ埋設管の意識向上、確認作業を徹底させるための教育を行う。また、定期的に対策が実施されているか確認・指導する。
- ⑧空港内でのケーブル切断事故は甚大な被害につながる可能性が高い事故ということを作業員全員に教育する。

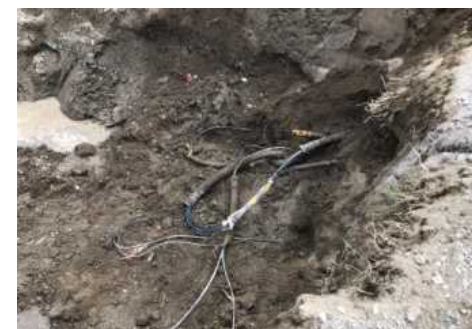
埋設明示無し

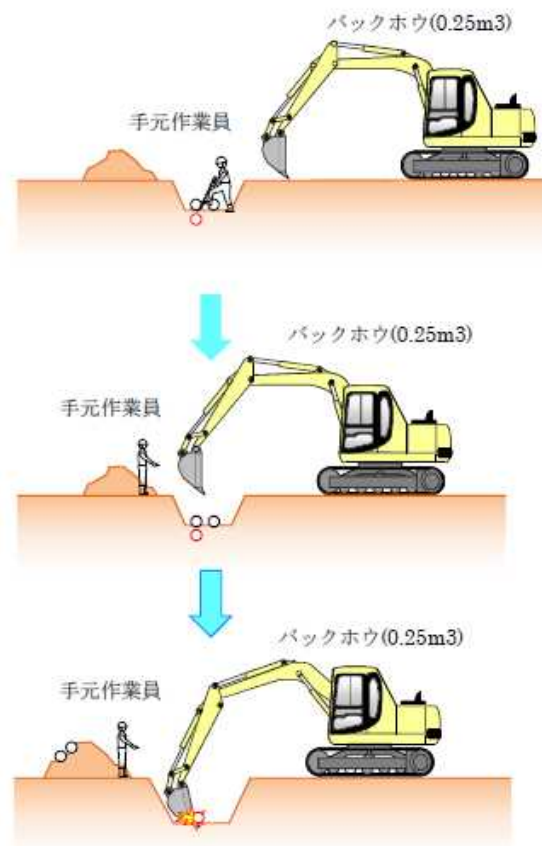
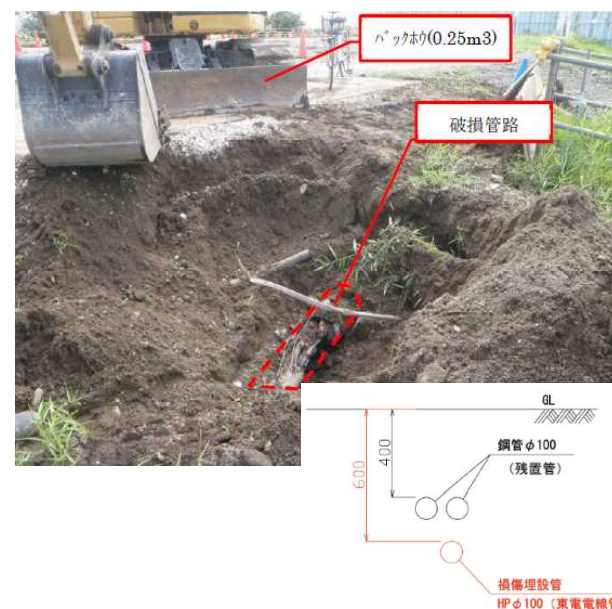
#### 発生状況

## バックホウで掘削中に地中埋設管を損傷し停電

バックホウで掘削中、電線管(電力)を損傷させ、約50分の停電が生じた。

- ① 元請職員の認識不足
  - ・各企業者から取得した埋設図において、事故箇所当該損傷管(東京電力電線管)が位置しておらず、埋設図と現況埋設位置にズレがある可能性を元請職員が失念していた。
- ② 元請職員による教育・指導不足
  - ・元請職員による、オペレーター及び手元作業員の埋設近接施工に関する教育・指導が不十分であり、重機計画書に埋設物の位置を記載させていなかった。
- ③ 埋設管に対するオペレーター及び手元作業員の認識不足
  - ・オペレーター及び手元作業員が上部の鋼管が残置管であったため、下部のヒューム管は旧建物等の古い排水管で上部の鋼管と同様に残置管だと思い込んでしまい、元請職員に確認せず撤去作業を行った。

- ① 埋設管の位置確認
  - ・今回損傷させた東京電力電線管の埋設位置を東京電力立合いのもと試掘により、全て露出状態として位置経路および深度を確認して再発防止を図る。
- ② 元請職員の実施事項再確認
  - ・作業打合せ時に必ず埋設近接作業の有無や、埋設管の管種、管径、位置深度等の情報、埋設図と現況がズレている可能性がある事などを元請職員及び下請全員と情報共有する。
  - ・近接作業中は必ず元請職員が監視を行い、元請職員が作業箇所を離れて埋設管等が発見された時は作業を中断させるよう徹底する。
- ③ 下請への教育・指導
  - ・下請全員を対象とした埋設物の緊急勉強会を開催し、埋設管等が確認された場合は必ず元請職員に連絡するよう教育・指導を徹底する。
- ④ 不明管への対処等
  - ・不明管が確認された場合は必ず各企業者へ照会をかけて安全性の確認を行うよう徹底する。
  - ・事故発生時の連絡体制を改訂し、元請職員及び下請全員に周知徹底する。

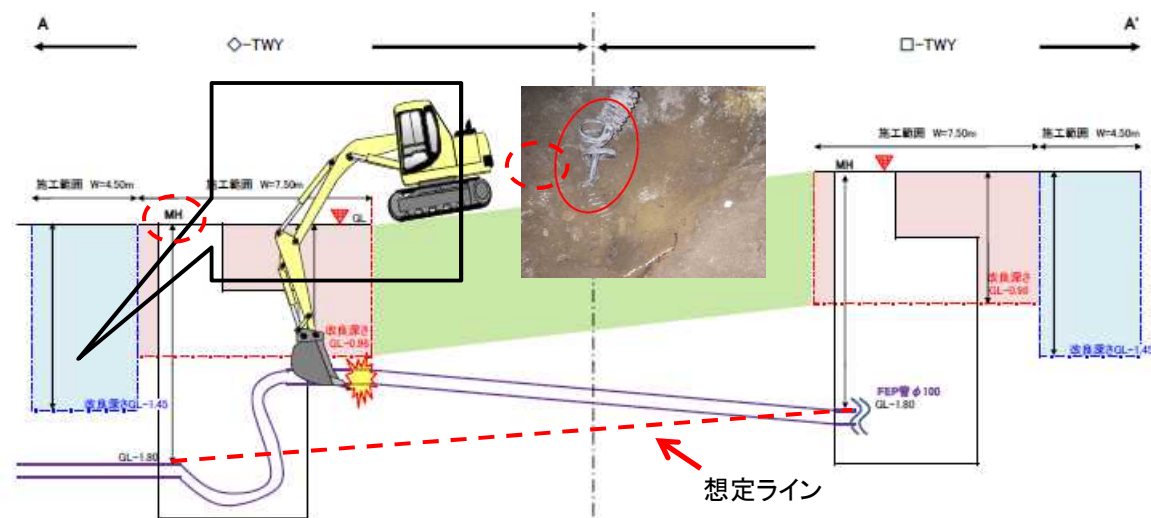
#### 発生状況

## バックホウで路床改良中に地中埋設管を損傷

バックホウで路床改良(掘削・改良)中に、電線保護管(FEP管)を損傷させた。

- ①埋設管が路床改良深さより深い位置にあると認識していた。
- ②埋設台帳は確認はしていたが、直接図面の照合をしていなかった。
- ③刃先誘導員を配置していたが、埋設管直上部を改良し埋設管を発見することができなかったの で埋設管が改良箇所よりも深い位置にあるものと思い込み、一時的にその場から離れた。

- ①図面照査を行い、施工箇所に埋設管がある場合は試掘を行い、埋設管の位置、深さを確認してから、掘削、改良作業を実施する。
- ②刃先誘導員は、掘削・改良作業時、絶対にその場から離れない。その場から離れる場合は、作業を一時停止し、刃先誘導員が戻り次第、作業を再開する。

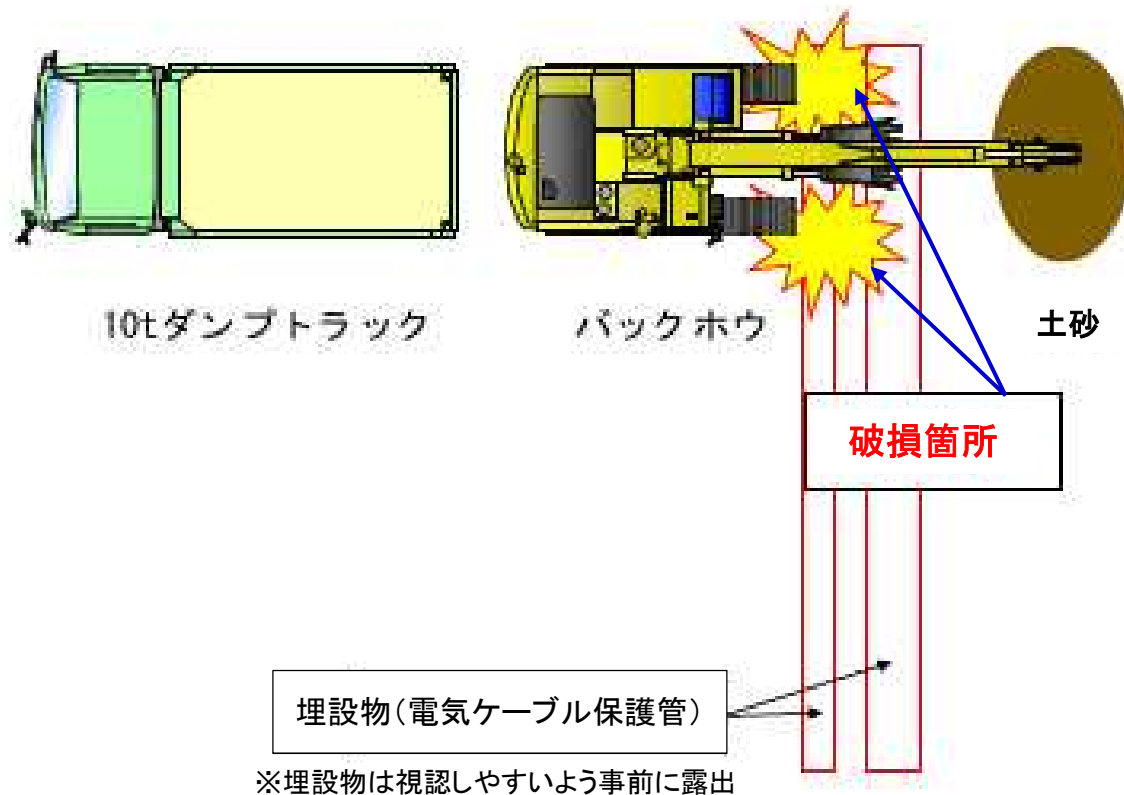
#### 発生状況

### バックホウで土砂をダンプトラックへ積込む際、ケーブル保護管を破損

バックホウ(0.45m<sup>3</sup>)で集積してあった土砂をダンプトラックへの積み込み作業時に埋設保護管に乗り上げている事に気づかず施工を行い、電気ケーブルの保護管を破損させた。

- 1) バックホウのオペレーターは、作業位置が埋設管の上に乗っていないと思い込んでいた。
- 2) 埋設管を露出させて明示していたが、降雨による泥濘化(ぬかるみ化)で不明瞭になることが想定できなかった。また、具体的な策を施していなかった。
- 3) 埋設管付近に余剰土を集積し、積み込み作業を行った。

- 1) 掘削作業にかかわらず、埋設物付近で重機作業を行う場合は車両の誘導員以外の監視員を配置する。
- 2) 埋設物位置にカラーコーンを設置し、視認性を改善する。
- 3) 埋設物付近で作業を行う場合は、日々のKYで破損防止策を指導し、確認する。
- 4) 埋設物破損防止のための施工方法について立案し、指導・確認する。
