令和4年 事故発生事例

概要版

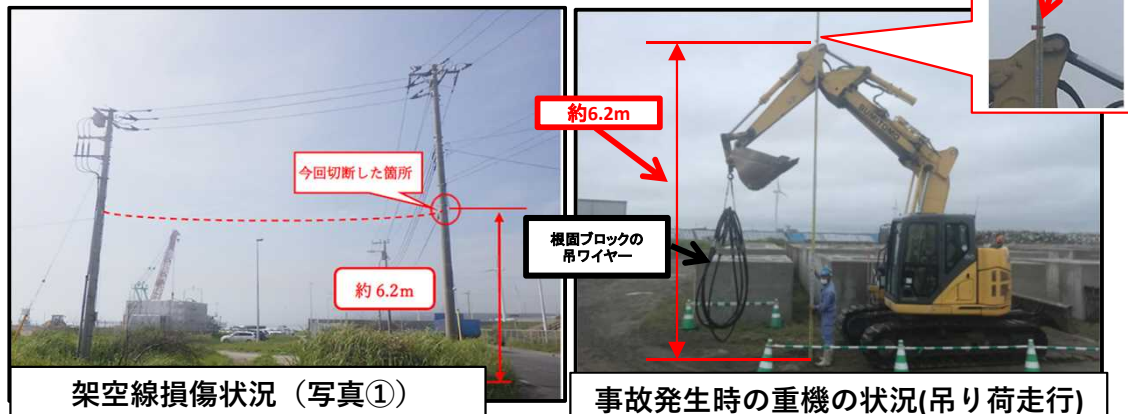
架空線損傷状況 (写真①)

※架空線を損傷

- ・重機のヤード間の移動は、トラックによる回送を行う事となっていたが、当日急遽予定の回送車が来られなくなったことから、バックホウを自走することになったが、決められたヤード出入り口(ルート)を使用しなかった。
- ・また、バックホウ自走の際に、根固ブロックの吊ワイヤーも運搬するため、ブームをあげたまま走行(吊り荷走行)を行った。
- ・元請が前日確認した作業内容が、作業当日に変更になったことを確認できていなかった。
- ・元請は、架空線の高さを確認し、工事大型車両用のヤードの出入口や、運搬ルートを決めていたため、架空線ありの目印表示等の設置をしていなかった。

- ・バックホウのブームをあげたままの自走(吊り荷による自走)はさせない。また、重機の施工エリア間の移動は、トラック等による回送車による運搬にて、決められた運搬ルート以外は走行させないように徹底させる。
- ・打合せなしでの作業方法・内容の変更の禁止を再度教育する。KY ミーティング等の様式に作業方法・内容の変更有無確認欄を設け、前日確認した内容から変更があったのか、確認し記録する。
- ・架空線カ所に明示看板の設置及びロープを張り、架空線ありの明示をする。

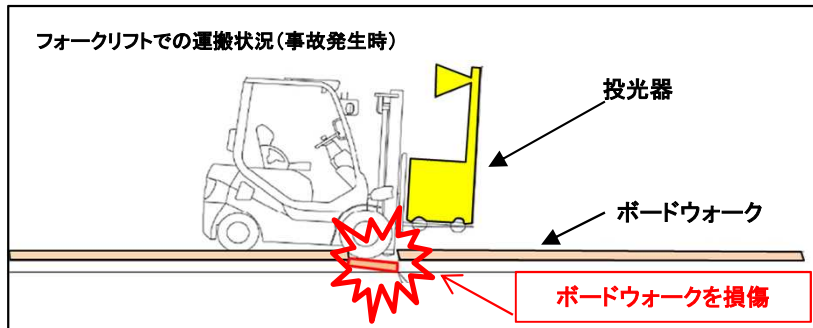
※ボードウォークを損傷

- ・作業手順書を徹底させる。
※投光器付き発電機の間配り作業については、フォークリフトでの作業は行わないことを作業手順書に明記して周知する。
- ・作業区域の制約条件を事前に確認出来る、作業条件を明示したエリアマップ(現場のルール)を作成する。
