発生事例

—はさまれ・巻き込まれ—

関東地方整備局 港湾空港部

令和 3年 3月

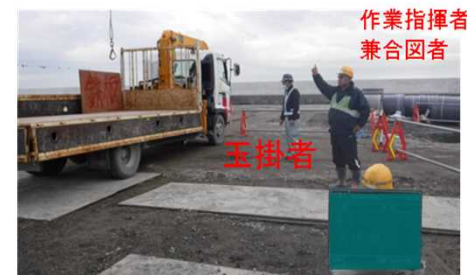
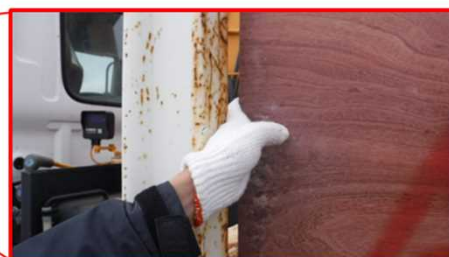
被災状況側面図

敷鉄板の荷下ろし作業中に荷振れを止めようとして、とっさに手を出し敷鉄板とトラック荷台に挟まれ左手指2本を裂傷した。

- ①車両運転手(被災者)が、吊作業を近く(積荷の移動範囲から2m以内)で見っていた。
- ②車両運転手(被災者)が、吊荷の荷振れを止めようととっさに手を出した。
- ③作業箇所近くに介錯ロープがなかったため、介錯ロープを使用せずに吊荷作業を実施した。

- ①資機材積卸作業のルールを再度教育する。
- ②吊荷から離れる。
- ③人払いを徹底する。
- ④介錯ロープの使用を徹底する。
- ⑤介錯ロープを揚重機械に装備し、装備箇所が確認できるよう明示する。

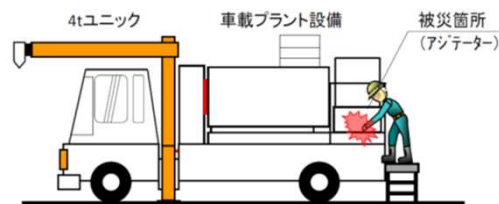
被災状況図

モルタル注入作業終了後、プラント運転の指導員がアジテータを清掃していたところ、たるんだ水道ホースが攪拌翼に巻き込まれたため、反動でアジテータ内のセンサー棒と攪拌翼の間に右手人差し指を挟み、第1関節から上を切断した。

- ①被災者(メーカーの指導員)は、作業終了後の自社機械の清掃作業であったため、作業員が行うべき清掃作業を契約外と知りつつも行った。
- ②被災者(メーカーの指導員)は、清掃作業はプラントの電源をOFFにしてから行うところ、攪拌翼の下部に付着したモルタルがあったため、電源をONにして清掃を行った。

- ①各種メーカー指導員において、作業を行う契約以外の者は、作業を行わないことを徹底する。
- ②各種メーカーが自社の機械に対する安全教育を指導員に行っていることを、実施記録により確認する。
- ③使用する各種機械の作業の手順をミーティング等で指導する。
- ④当日使用する機械のリスク指導する。
- ⑤下部に付着したモルタルを清掃する際は、一度攪拌翼を回転して位置をずらしたのち、電源をOFFにしてから行うことを再教育する。
- ⑥工事再開前に職員と作業員で緊急安全大会を開催し、作業手順を遵守して安全作業を行うことを再周知する。

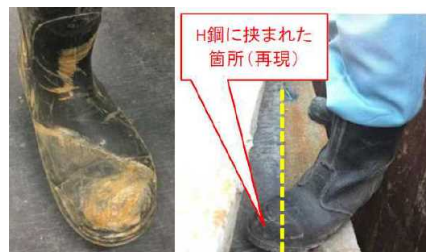
撤去したH鋼をトラックに積み込む際、積み込んだH鋼が荷崩れを起こし、荷台で玉外しを行っていた作業員が足を挟まれて負傷した

H鋼(青)を降ろしたら下段のH鋼(赤)が崩れた

上の段は一つずつ吊っていた
