令和5年度 工事事故防止強化月間

～工事事故防止に向けた安全対策の取り組み～

工事事故の現状と対策について

令和5年10月
関東地方整備局 企画部 技術調査課

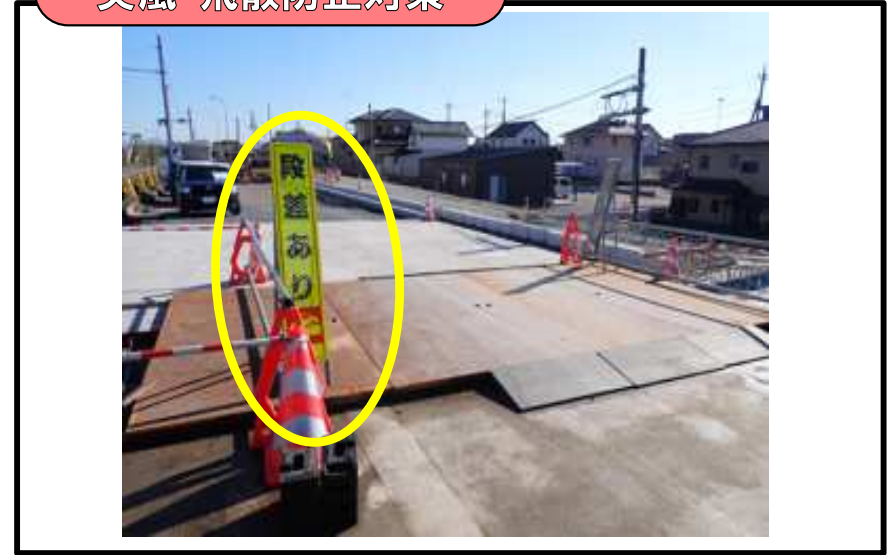
突風・飛散防止対策

穴あきタイプの工事看板を採用

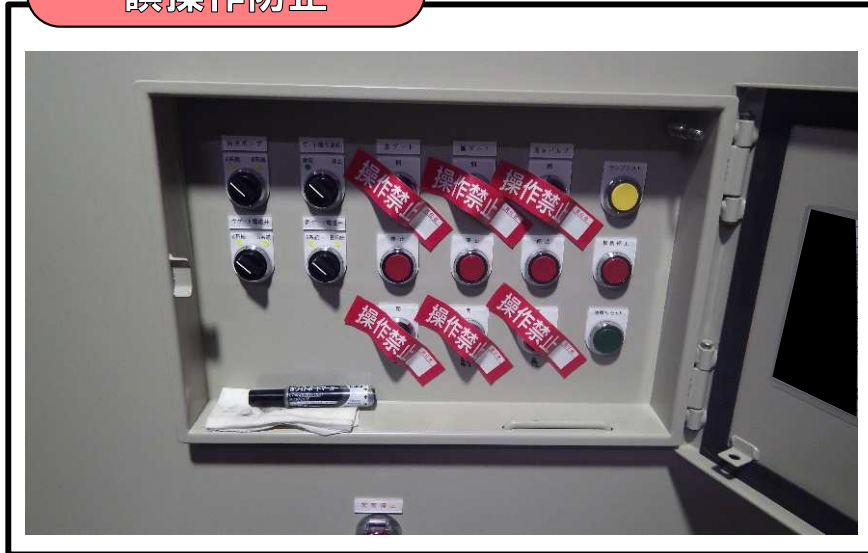
誤操作防止

ステッカーによる操作禁止の明示

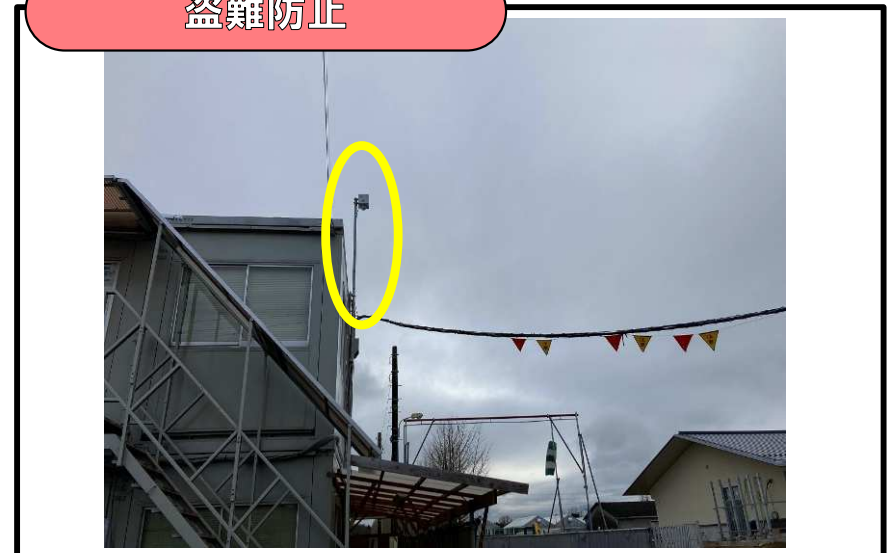
盗難防止

現場内での監視カメラの設置

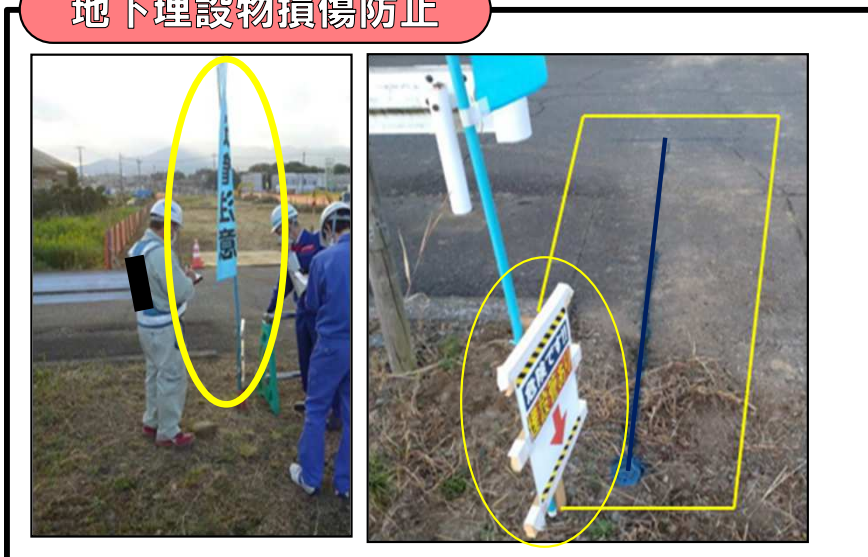
地下埋設物損傷防止

埋設管位置を旗、看板、スプレーで明示

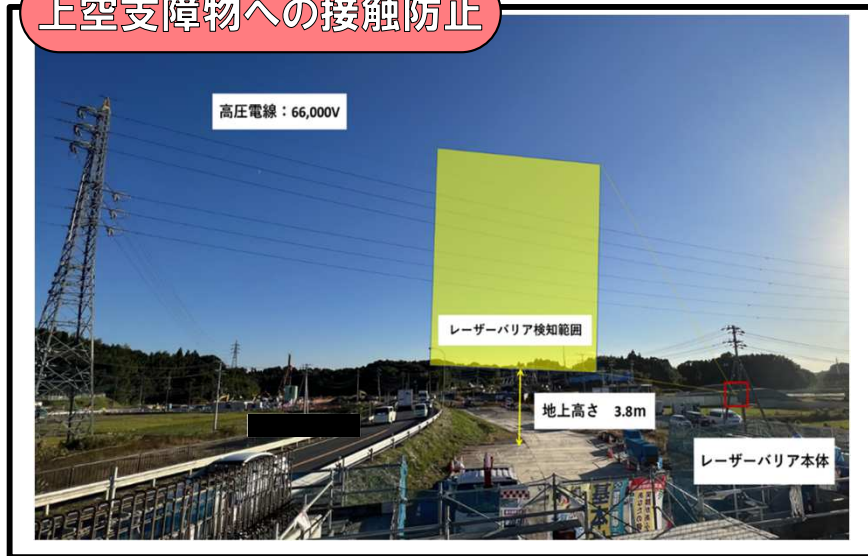
上空支障物への接触防止

レーザーシステムにより支障物への接近を検知し、警告

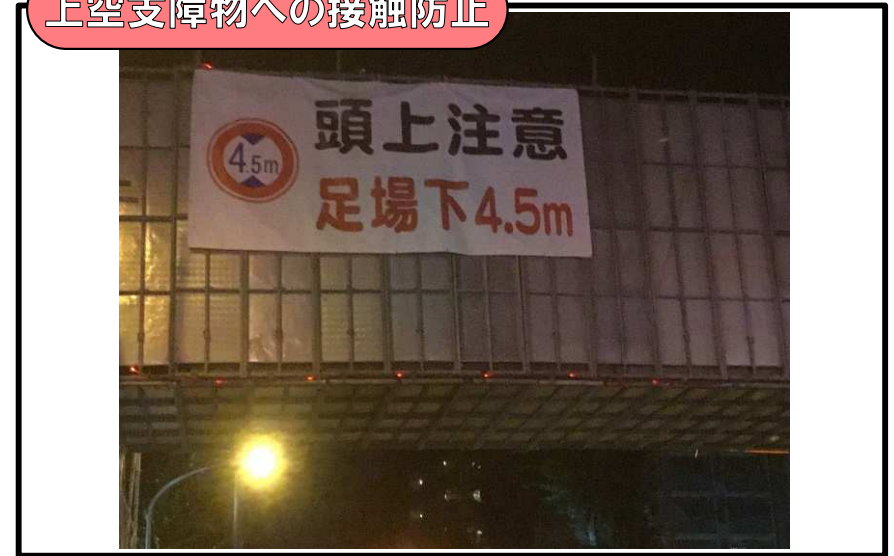
上空支障物への接触防止

大型横断幕・自発光式チューブライトの設置

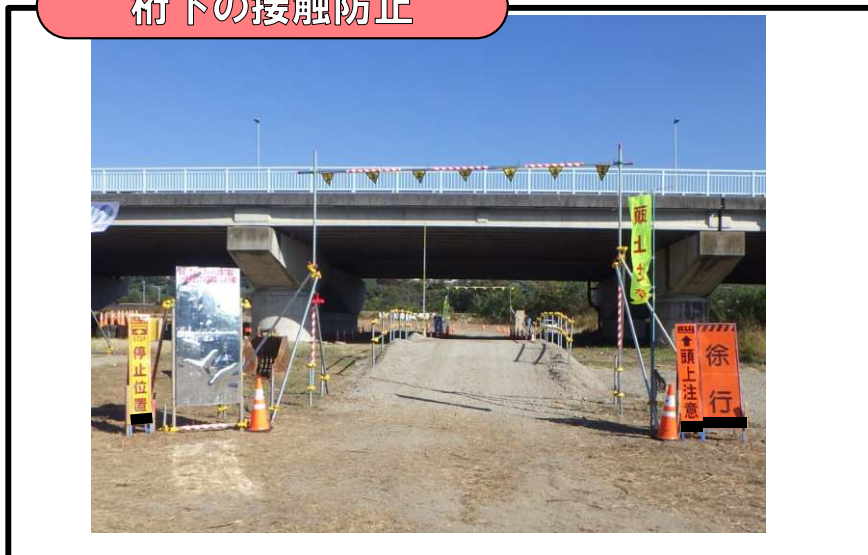
桁下の接触防止

高さ制限表示と姿見の設置

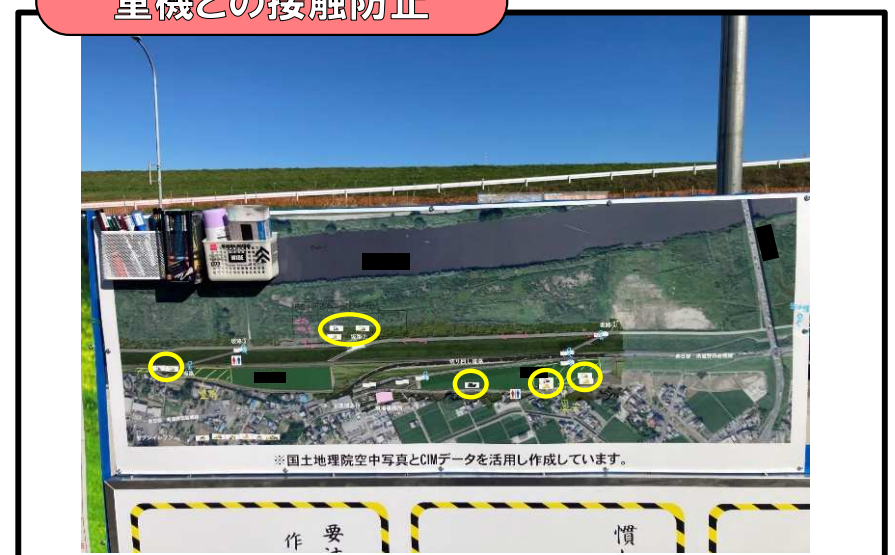
重機との接触防止

掲示板に写真付きで重機稼働位置を表示

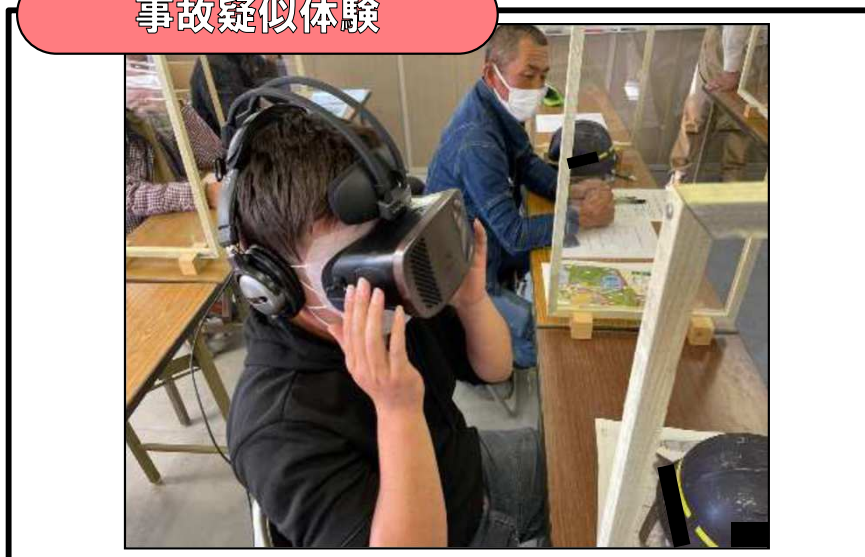
事故疑似体験

VRによる事故疑似体験

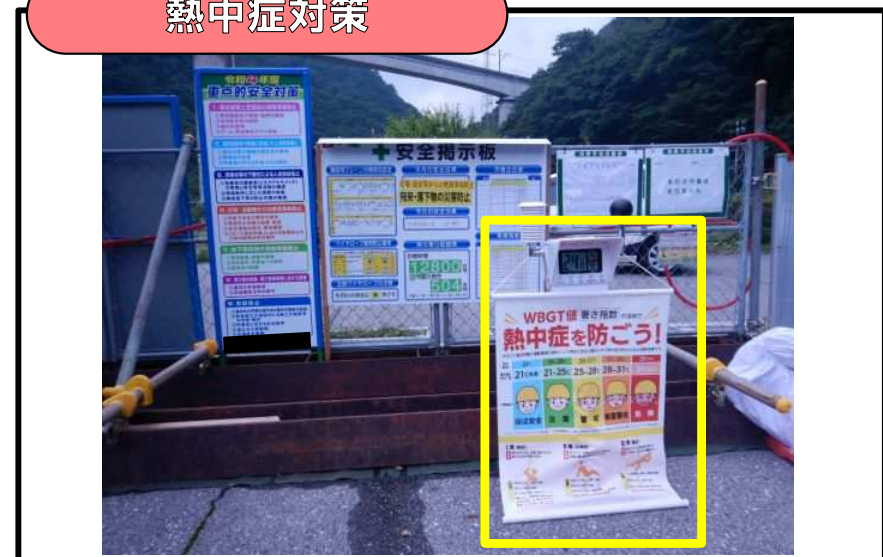
熱中症対策

安全掲示板へWBGT(暑さ指数)測定機を設置

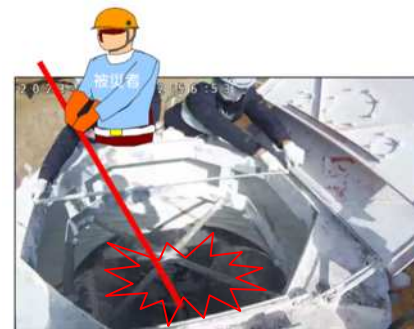
土質改良機の清掃作業中に作業員の死亡が確認された事案

- 作業員1名が、ケレン棒を用い、自走式土質改良機のホッパー内に付着した固化材を清掃していたところ、ホッパー内部の回転部に体を挟まれ、その後死亡が確認された事故。

- 被災者が何らかの事情により、予定外作業としてホッパー内部に入った際に発生した。
- 被災者は、改良機のエンジンを止めず、ホッパーのスクリーンを外した状態で、1人で作業していた。
- 墜落制止用器具を装着してはいたが、フックを掛けていなかった。
- 改良機の手順に関する明文化された手順が定められておらず、作業員個人の感覚に依存している状態であった。

- 現場において作業変更の必要が生じた場合の変更ルールを明確にする。
- 土質改良機の適切な操作や清掃方法についての作業手順を策定し、1人作業の禁止行為についても明確にする。スクリーンを外さなくとも清掃は可能であるため、チェーン及び鍵で施錠し、元請職員が鍵を管理する。
- 清掃作業時に墜落制止用器具のフックを掛けやすいよう、設備を増設する。
- 安全管理に専念する元請職員を日々1名選任し、作業手順を元に、履行状況の確認や起こりうる危険を予知し、防止措置を講ずる。

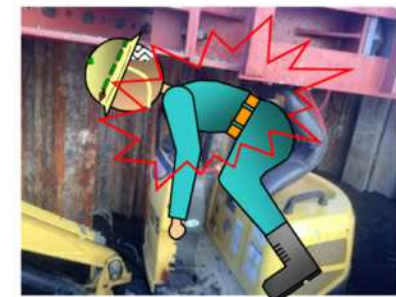
操作を誤り、土留支保とバックホウの間に挟まれた事案
