東京湾の浮遊ゴミや油を回収するのは、海の清掃のエキスパート「べいくりん」。
さまざまなトラブルに迅速に対応できるよう、先進機能と機動力を持ち合わせた清掃兼油回収船です。みんなの海の美しさを守ります。

清掃船兼油回収船 「べいくりん」の主な特徴

「べいくりん」の主要性能

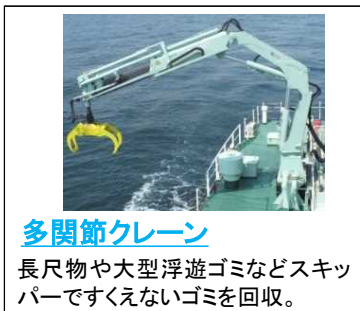
多関節クレーン

長尺物や大型浮遊ゴミなどスキッパーですくえないゴミを回収。

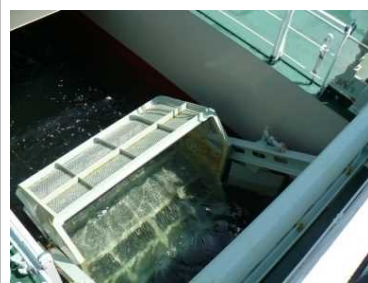
スキッパー

海上に漂う浮遊ゴミをふたつの胴体でまたぐように航行し、デッキ中央に開けられた穴からスキッパー(カゴ)を海面におろします。ゆっくりと進行しながらスキッパーでゴミをすくい、一定量が溜まったらスキッパーを180度回転させ、デッキに備えられた2個のゴミコンテナに積み込みます。

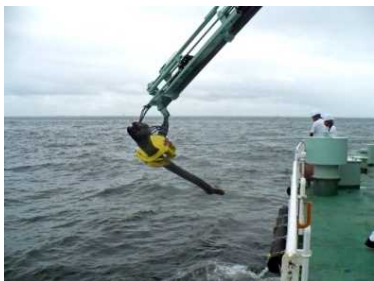
大型の漂流物は、多関節クレーンで回収

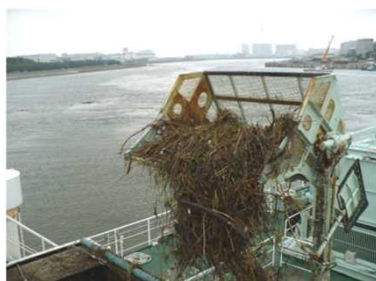
スキッパーによる回収作業(草・海藻・竹)

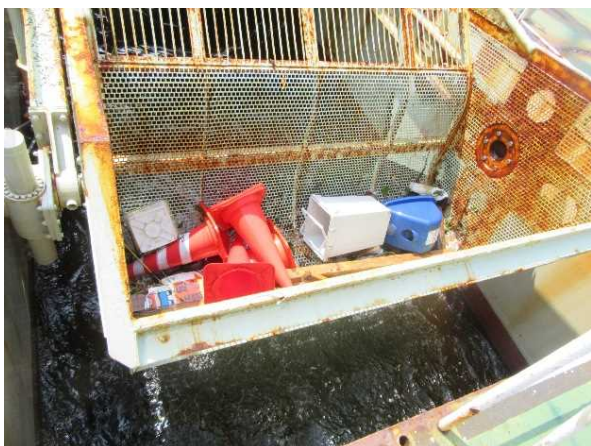
スキッパーによる回収作業

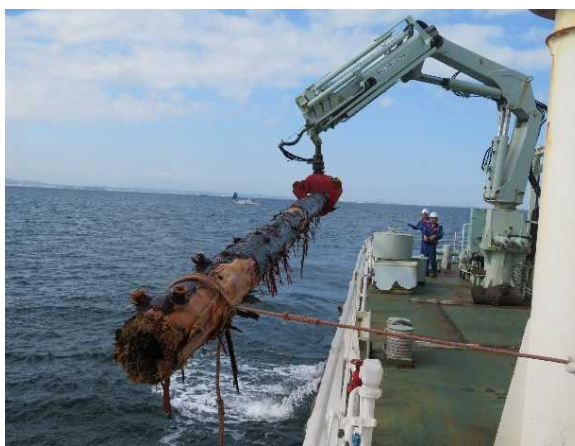
流木の回収作業

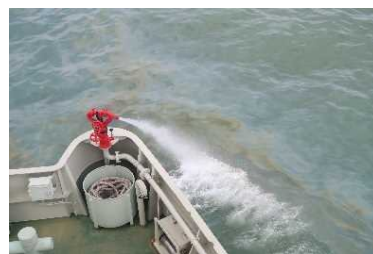
放水による流出油の放水拡散

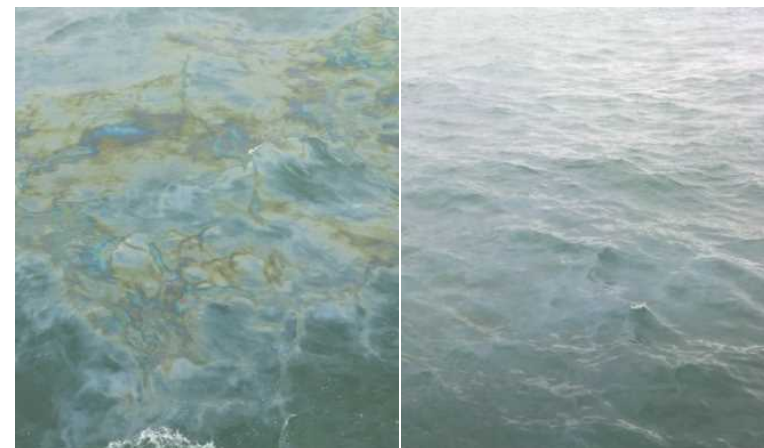
作業前(左)と作業後(右)の海面の様子(油膜がほぼ消失)
